ПАСПОРТ
НА ПАМЯТНИК АРХИТЕКТУРЫ

Здание Смоленского собора,
Горномерийский р-н, г. Козьмодемьянск, ул. Советская, д. № 39.

УЧЕТНАЯ КАРТОЧКА

П А С П О Р Т

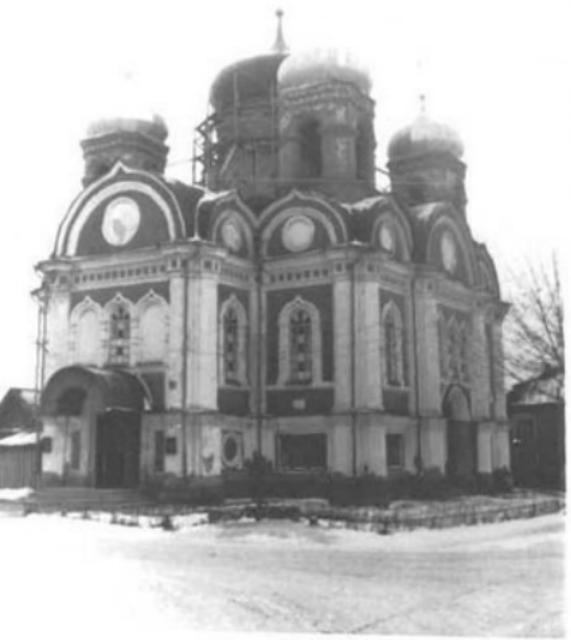
Фото или схематический план

Смоленский собор находится на пересечении улиц Советская и Чалова. Автор проекта Казанский архитектор Гриценч И.И. Храм построен в русско-византийском стиле. В планировочном решении применена б-ти столпная система с крестообразными столбами. Пере крыт собор центральным купольным сводом, опиравшимся на подпорки арки и девятью парусными сводами. Алтарная часть в середине перекрыта также парусным сводом, а боковые части перекрыты полуконхой. Собор имеет три арочных портала. Фасад двухярусный и разделен на пропела двойными полуарками, поддерживаемыми карнизами квадратными ширинами над которыми возвышаются закомары кильватерной формы. Собор шатирный, средняя глава большего размера. Стены и конструкции выполнены из красного кирпича. Все выступающие декоративные элементы фасада оштукатурены известковым раствором. В настоящее время на уровне первого яруса сделано перекрытие и собор используется под музей. Размеры в плане 27 х 15,5 м. Толщина стен 110 см.

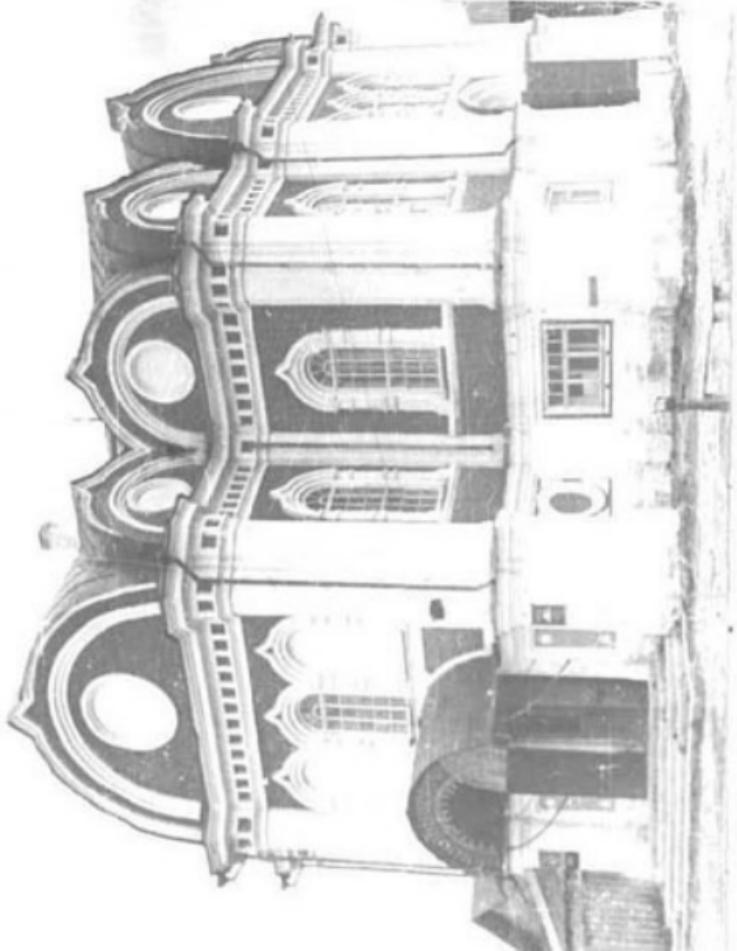
УЧЕТНАЯ КАРТОЧКА (обратная сторона)

стены зеркально-каскадные, сочинены из бутового камня, толщина стены 10 см. Покрытие - свободное. Кровлю покрывает железом. Окна свободные, расширенные, обрамлены полукруглыми наличниками и полуточечными. Своды и потолок собора были покрыты иконной живописью. Окна по величине различны, конец кровли опирается на выступающую в стене массивную полуколонну, разделяющую стены на прясла.
