ПАСПОРТ

ЦЕРКОВЬ РОЖДЕСТВЕНСКАЯ

Мордовская АССР, г. Инсар

Учетная карточка церковь Рождественская

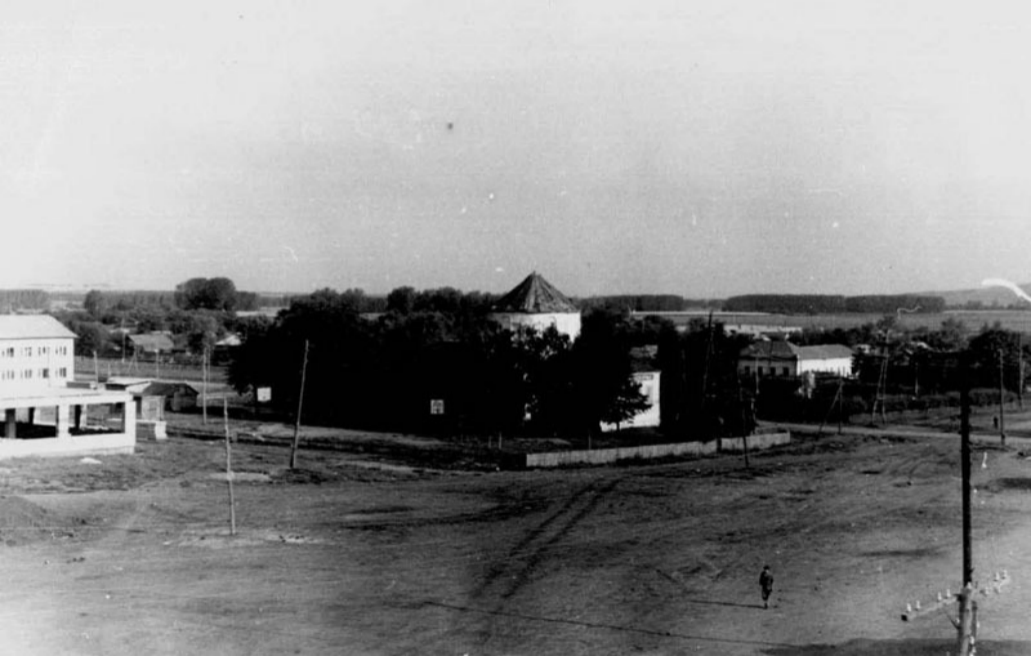
- Фото общего вида— I
- Фото фрагментов—
- Генплан—
- Обмеры: план—
- фасад—
- разрез—
- Схематический план
- охранной зоны—

Четверик церкви продолжен световым барабаном и перекрыт куполом. Арки барабана ныне заложены.

Фасады оставлены гладкими, их убранство составляет штукатурный руст по углам объемов и своеобразные разрезные сандрихи над окнами храма и алтаря; классические фронтоны окон трапезной и входа в колокольню.

Здание церкви по периметру обсажено плотным кольцом деревьев лиственных пород, что сильно затрудняет зрительному восприятию памятника.

Пример сиренной приходской церкви провинциального городка, дошедшей до наших дней в сильно искаженном виде.

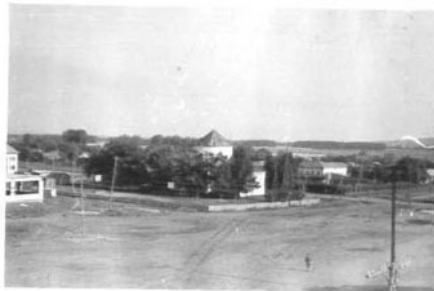
Фото или схематический план

Храм типа "ротонда на четвериках" построен в центральной части Города.

Структура плана - колокольня, обширная трапезная, трансцент храма и апсида.

Кирпичные фасады оштукатурены и побелены. Декоративные устройство фасадов составляют рустуглов объемов и разрезные сандрики над окнами. Длина памятника по оси 3-В- 38,50 м. ширина трансцента - 18,30 м.

Пример скромной приходской церкви нач. XIX в, дошедший до нас в сильно искаженном виде.
