ПАСПОРТ

СЛУЖБЫ КОРПУС ГОРОДСКОЙ ДВОРАНСКОЙ УСАДЬБЫ

Наровчатский р-н,
ПЕНЗЕНСКАЯ ОБЛАСТЬ, Ф. НАРОВЧАТ, ул. К. Маркса, д. 31. № 31
Служебный корпус городской дворянской усадьбы. 1830 г.

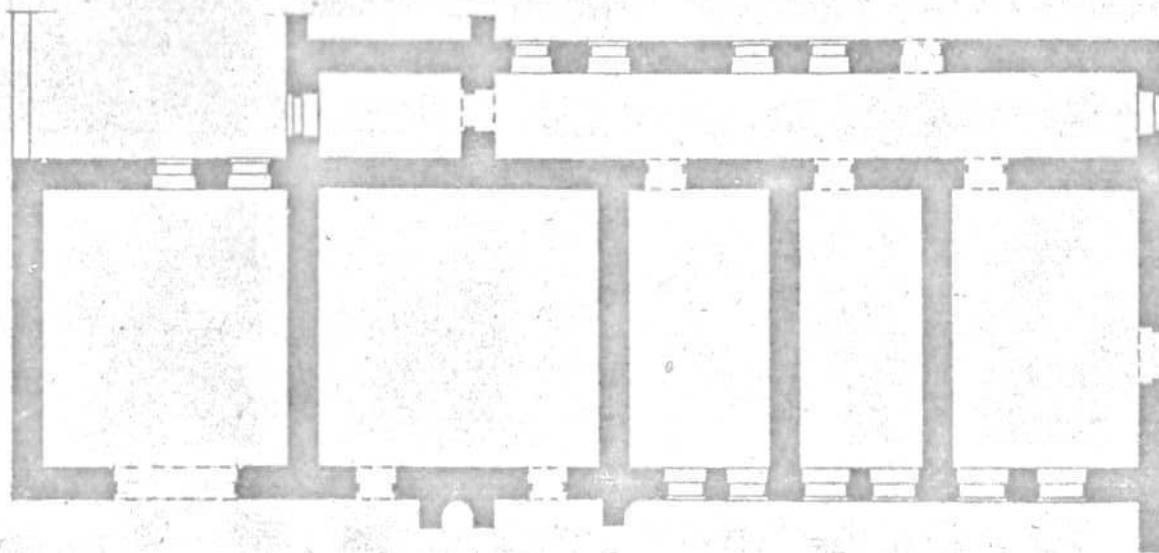
ПЛАН I-ГО ЭТАЖА

В настоящее время это сильно перестроенное, кирзовое, оштукатуренное, Г-образное в плане здание, крытое вальмовой кровлей. Первоначально оно имело прямоугольную форму, было вытянуто вдоль северной линии двора по оси восток-запад и главным лицевым фасадом выходило во двор. Задняя часть корпуса пристрана позднее, в кон. XIX в. Левая часть главного фасада слегка повышена.

Первоначальный декор здания практически утрачен, поэтому судить о его функциональном назначении сейчас трудно. На основании сохранившихся фрагментов старой планировки можно предположить, что это мог быть конюшенный двор, построенный сразу после возведения основного ансамбля усадьбы и имевший в своем составе каретный сарай (в левой части корпуса), конюшни и помещения для обслуги.

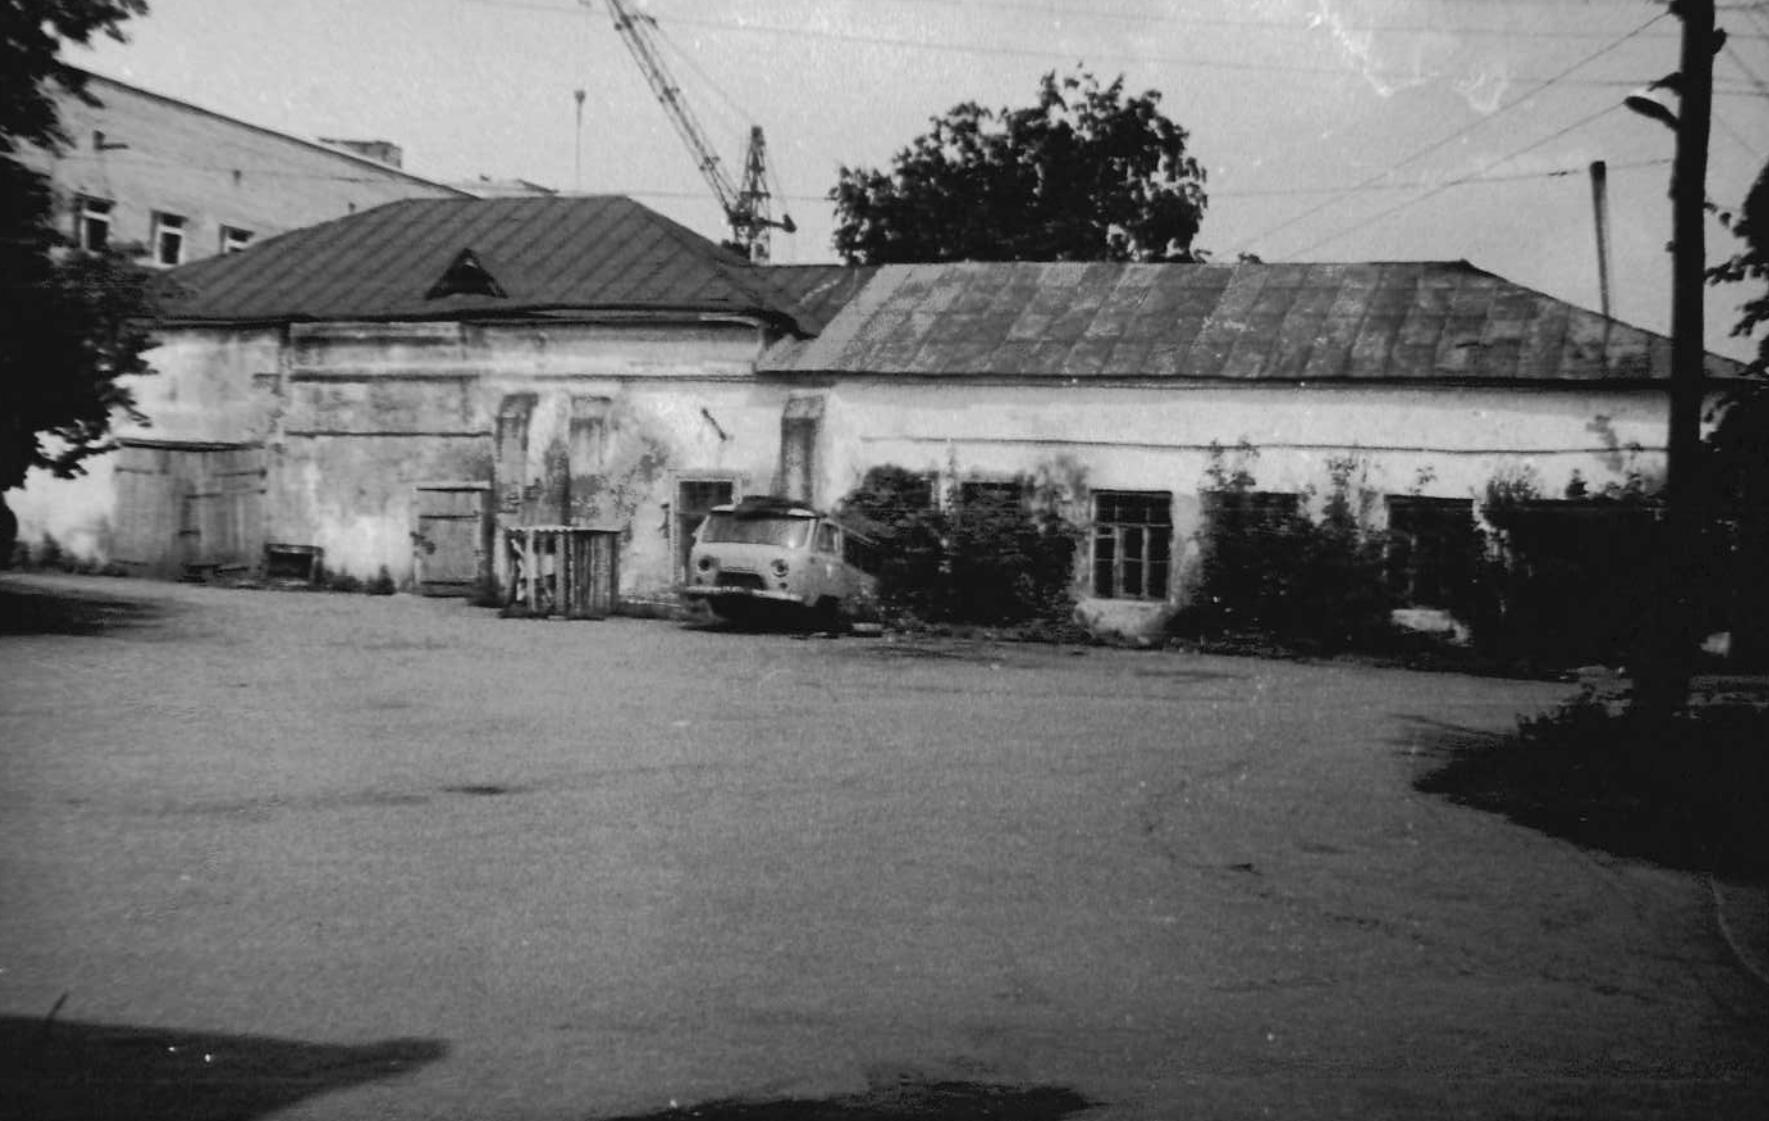
Здание сильно перестроено. Утрачен его первоначальный облик. Сбит декор. Растрескались окна. Устроены контрфорсы.

Фото № 1. Пензенская обл. Наровчатский р-н, с. Наровчат, ул. К. Маркса 31 - бывший.
Служебный корпус городской дворянской усадьбы. Южный фасад - вид со двора.
07.11.1983г. Ф-ф Федоров Н.С. 18302.

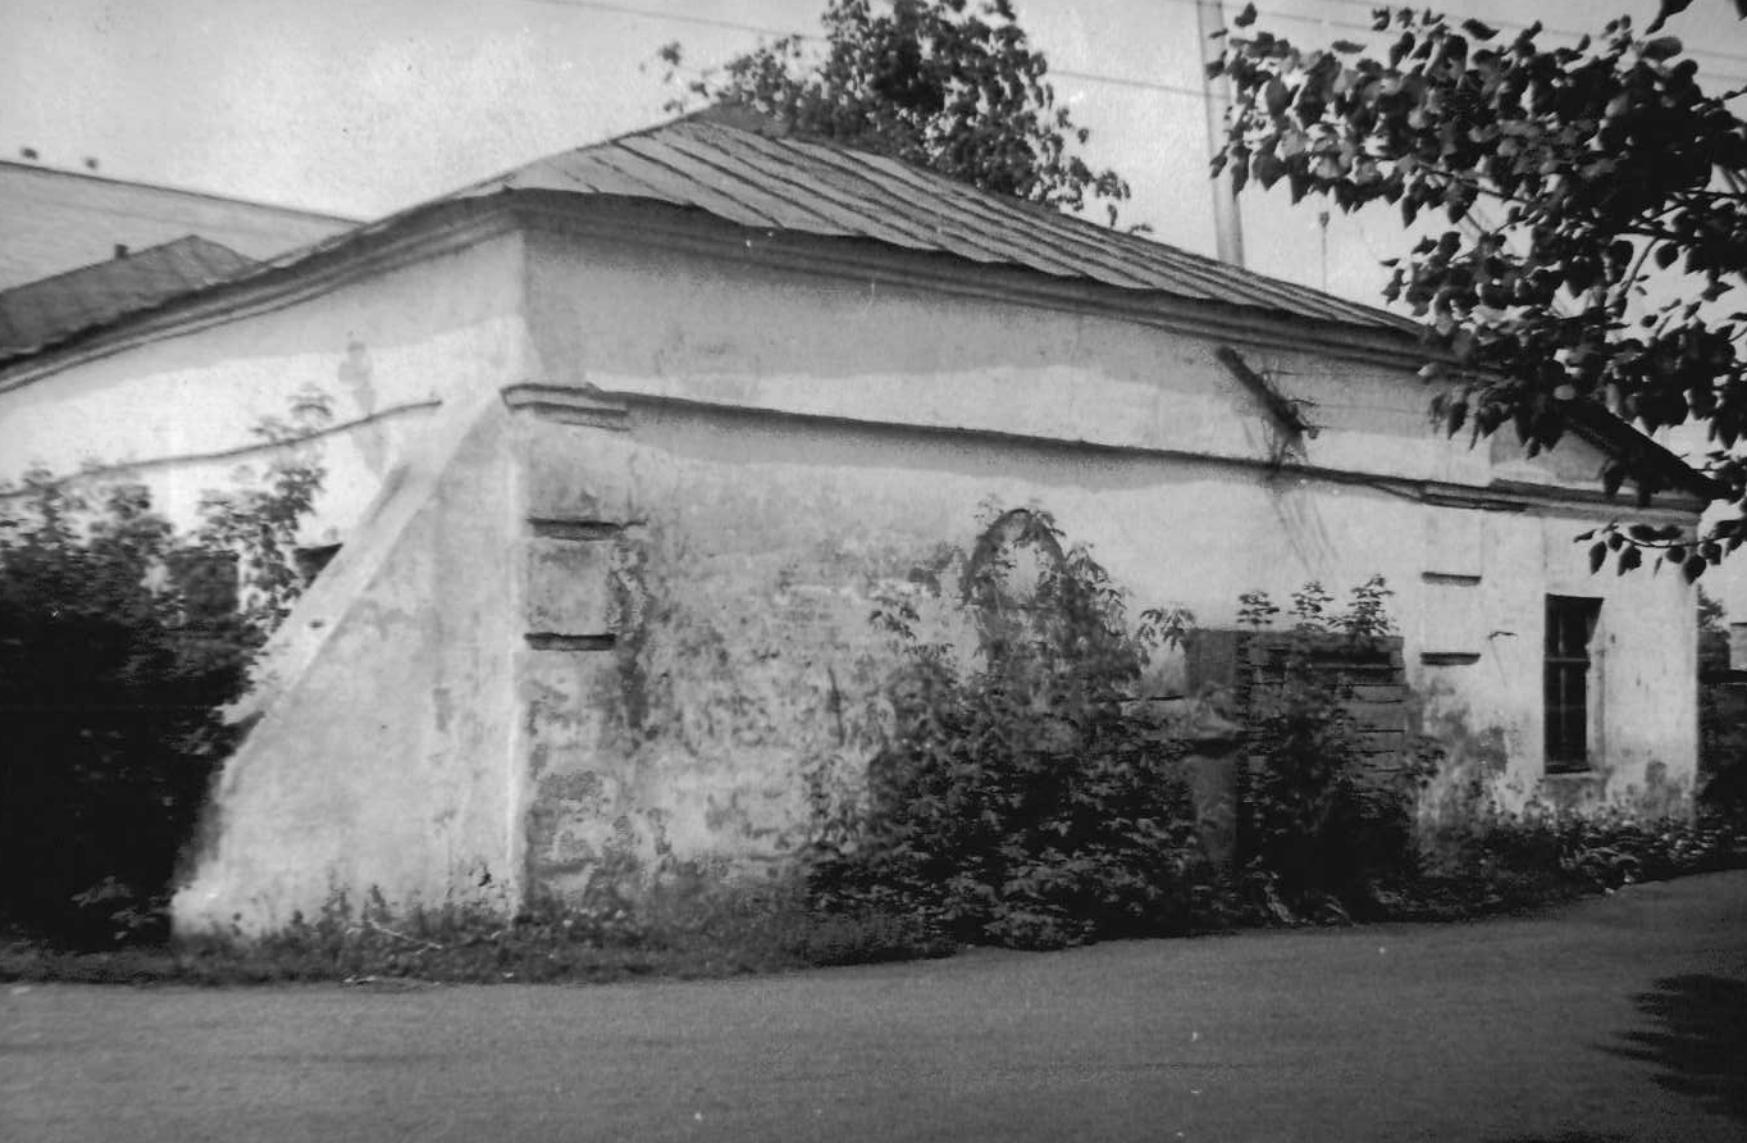
Фото №2.Пензенская обл.Наровчатский р-н,с.Наровчат, ул.К.Маркса 31-бельеиз
Служебный корпус городской дворянской усадьбы.Боковой восточный фасад.
07.1983г.Ф-Ф Федоров Н.С. 1830 г.

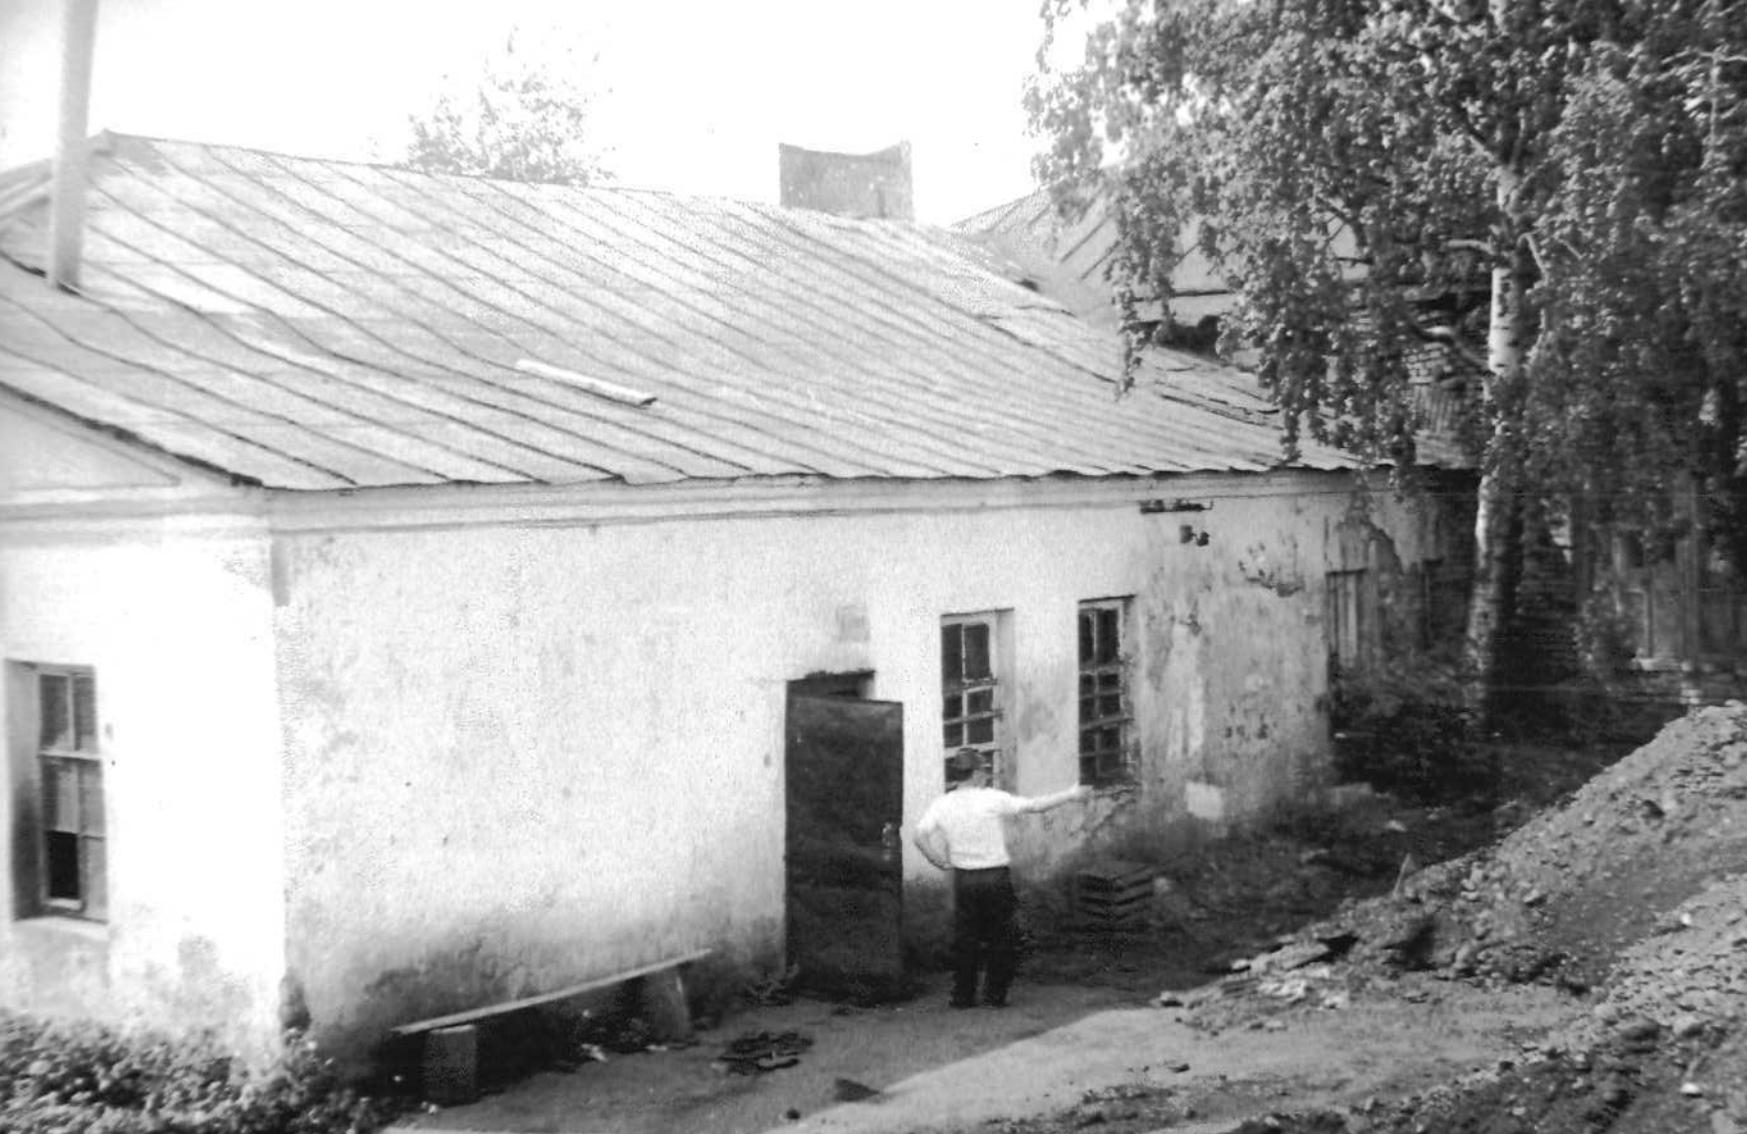
Фото №3.Пензенская обл.Наровчатский р-н,с.Наровчат,ул.К-Маркса №-бокеиця.
Служебный корпус городской дворянской усадьбы.Задний северный фасад.
07.1983г.Ф-ф Федоров Н.С. 1830г.

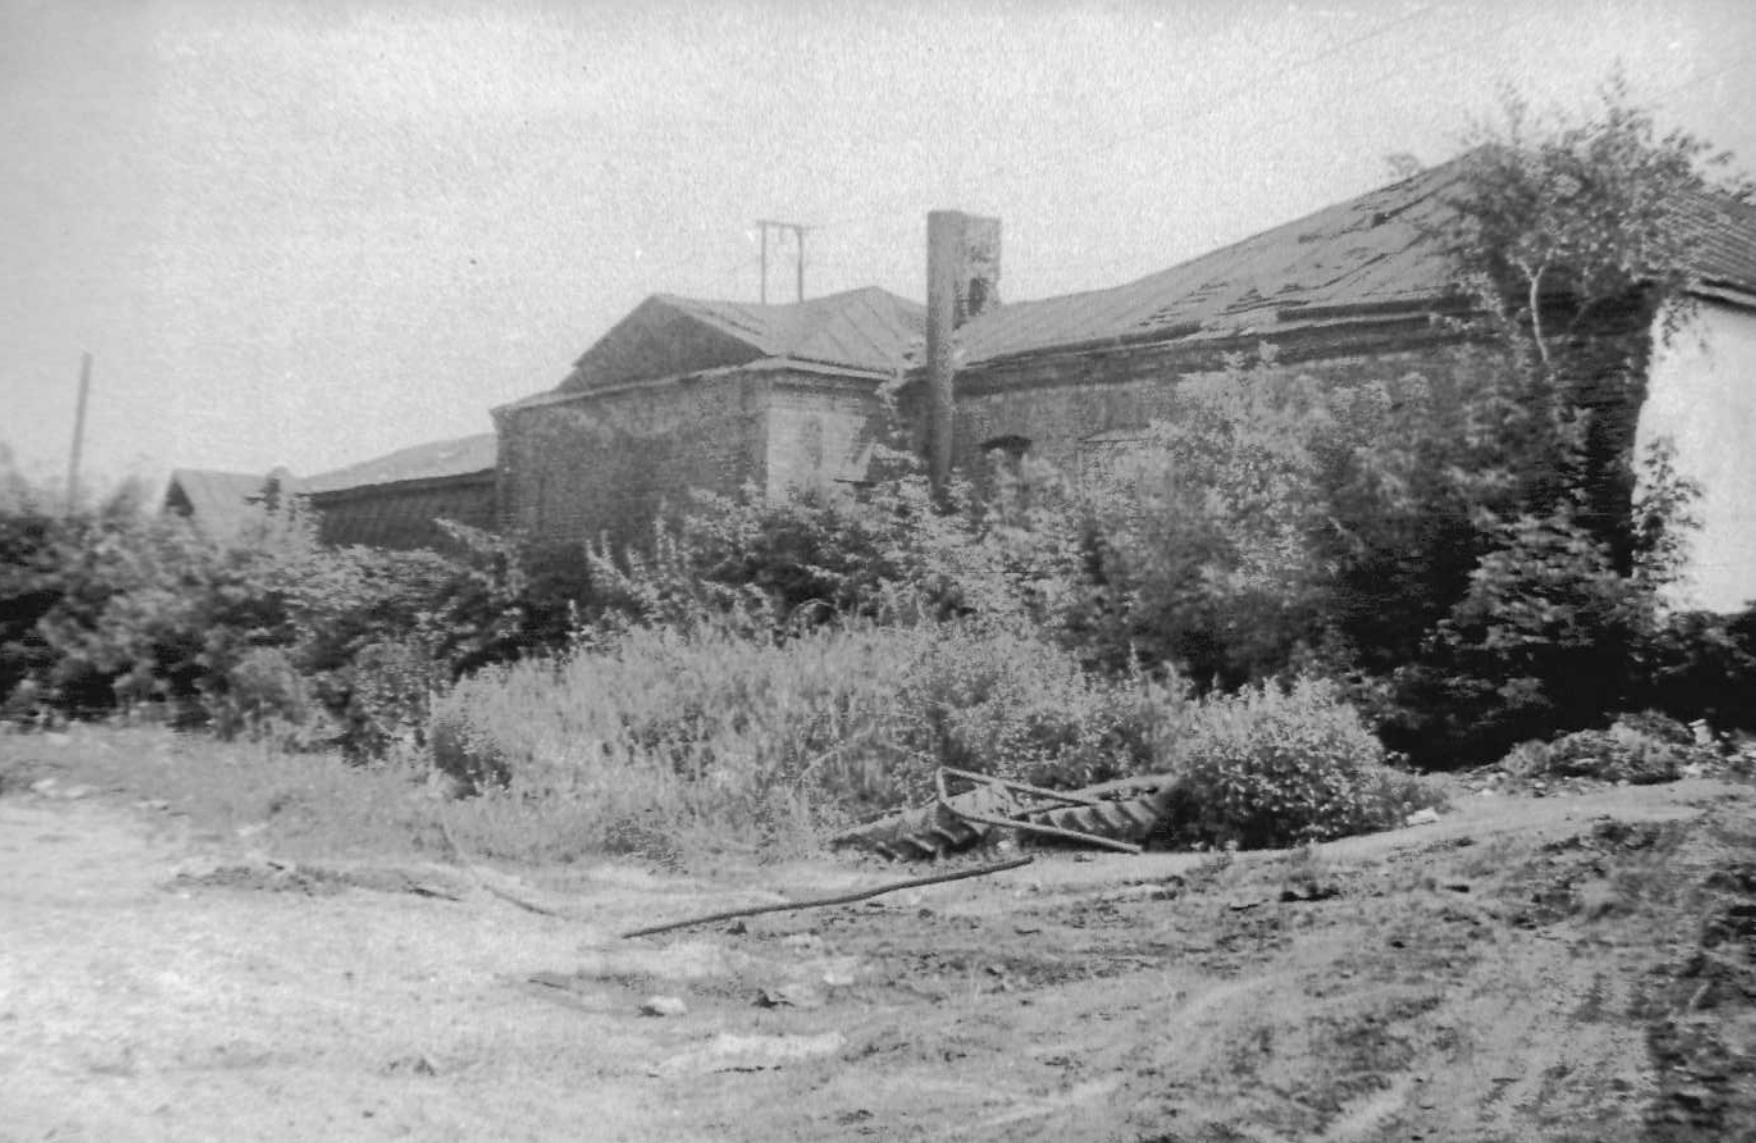
Фото №4. Пензенская обл. Наровчатский р-н, с. Наровчат, К.Маркса 21 - бывший.
Служебный корпус городской дворянской усадьбы. Поздняя пристройка к заднему
северному фасаду. 07.1983г. Ф-ф Федоров Н.С. 1830г.

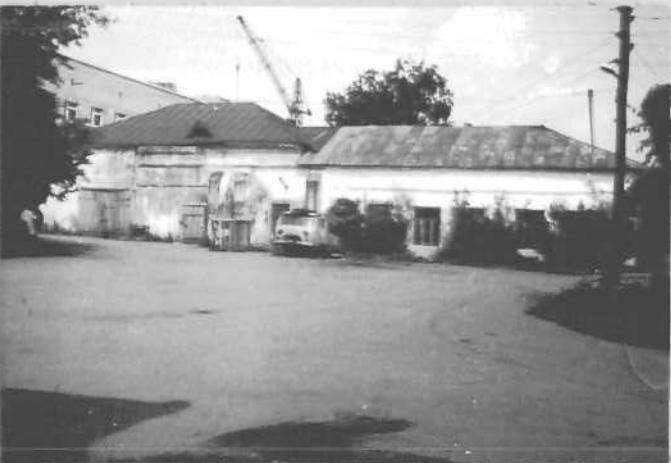
Фото или схематический план

Служебный корпус дворянской усадьбы выстроен вслед за главным домом и флигелями и расположен в задней части парадного двора усадьбы, куда выходит своим главным фасадом. Здание сильно перестроено. Фрагменты старой планировки дают возможность предположить, что это был конюшений двор с каретным сараем, конюшнями и помещиком для прислуги. Одноэтажное, кирпичное, оштукатуренное, Г-образное в плане здание, крытое вальмовой кровлей. Декор практически отсутствует. Пример служебной постройки богатой дворянской усадьбы I-й пол. XIX в.
