ПАСПОРТ

УСАДЬБА АСАНОВА, БЕСЕДКА.

Алтайский край, г. Бийск,

ул. Ленина, 134; пер. № Интернационала, 14

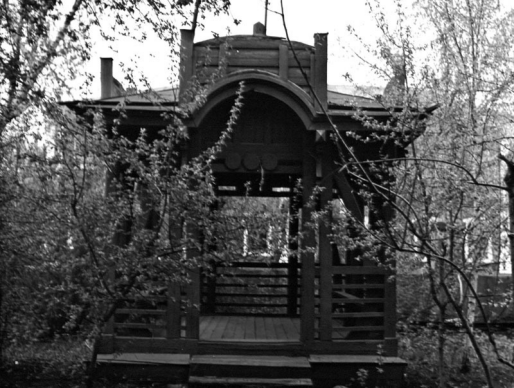
Расположена в центре сада в северо-западной части усадьбы. Беседка выполнена в стиле модерн. Деревянная, каркасная, квадратная в плане. Четырехгранные деревянные стойки несут невысокую четырех – скатную кровлю с четырьмя аттиками по сторонам. Вход в беседку с южной стороны выделен арочным подвышением кровли. Детали убранства в виде различных сочетаний горизонтальных и вертикальных полос, пологих кривых в угловых и вертикальных накладных дисков определяют стилистическое единство этого небольшого сооружения.

Редкий на территории Алтай образец парковой архитектуры начала XX в. в стиле модерна. Находится в стилизовом единстве с главным домом усадьбы.
