П А С П О Р Т

НАИМЕНОВАНИЕ ПАМЯТНИКА Дом доходный А.А.Волоцкого

1909 г.

IV. АДРЕС (местонахождение) ПАМЯТНИКА г. Хабаровск, ул. Ким-Ю-Чена, 7 литер Б Край, область, район, автономная обл.

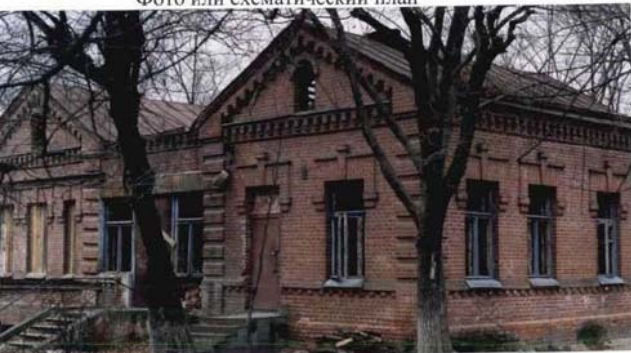
Фото или схематический план

Небольшой кирпичный дом с оригинальной объемно-пространственной композицией, декорированный в духе эклектики с элементами классицизма. Расположен в центральной части города в глубине квартала, главным фасадом обращен на ул. Ким-Ю-Чена.

Одноэтажный с цокольным этажом под большей частью, имеет П-образный план 1-го этажа в габаритах 8,6 x 16,9 м. Объем представляет собой 2 блока, связанных между собой переходом. Фланговые крыты на два ската, в средней части крыша плоская, с северо-восточной стороны имеет

вальму, поднятую на высоту конька двускатных крыш и северо-западного брандмауэра. На главном фасаде фланговые объемы отмечены ризалитами, законченными одинаковыми фронтонами с арочными окошками в тимпанах. В средней западающей части расположен главный вход, ведущий на 1-й этаж, перед которым устроено высокое 6-ти ступенное крыльцо. Левый ризалит имеет три окна на 1-ом этаже, два в цокольном, правый ризалит - оконный и дверной проем на 1-ом этаже. Проемы 1-го этажа объединены подоконными карнизами, оформлены полуналичниками с бровкой над перемычкой, выделенным замком и прямоугольными свесами под полочками. Ризалиты фланкированы рустованными лопатками.

Северо-восточный фасад в один этаж, прорезан 3-мя оконными проемами, декорирован по аналогии с главным. Юго-западный фасад прорезан 2-мя оконными по 1-му этажу и оконным и дверным по цокольному этажу. Венчающий карниз на трех фасадах декорирован рядом двухступенчатых зубчиков под широкой полкой. Внутренние перегородки дома утрачены, планировка этажей состоит из помещений, разделенных поперечными несущими стенами, связанных анфиладой проемов. В помещениях сохранились элементы потолочного карниза из падуги и трех ленточных тяг.
