МИНИСТЕРСТВО КУЛЬТУРЫ СССР

**ПАСПОРТ**I. НАИМЕНОВАНИЕ ПАМЯТНИКА Дом.II. ТИПОЛОГИЧЕСКАЯ  
ПРИНАДЛЕЖНОСТЬ

Первая половина XIX в.IV. АДРЕС (местонахождение) ПАМЯТНИКА Ивановская обл., Ильинский р-он,с. Ильинское-Лованско, ул. Колхозная, д. 1.ХАРАКТЕР  
СОВРЕМЕННОГО  
ИСПОЛЬЗОВАНИЯ

## УЧЕТНАЯ КАРТОЧКА ЖИЛОЙ ДОМ

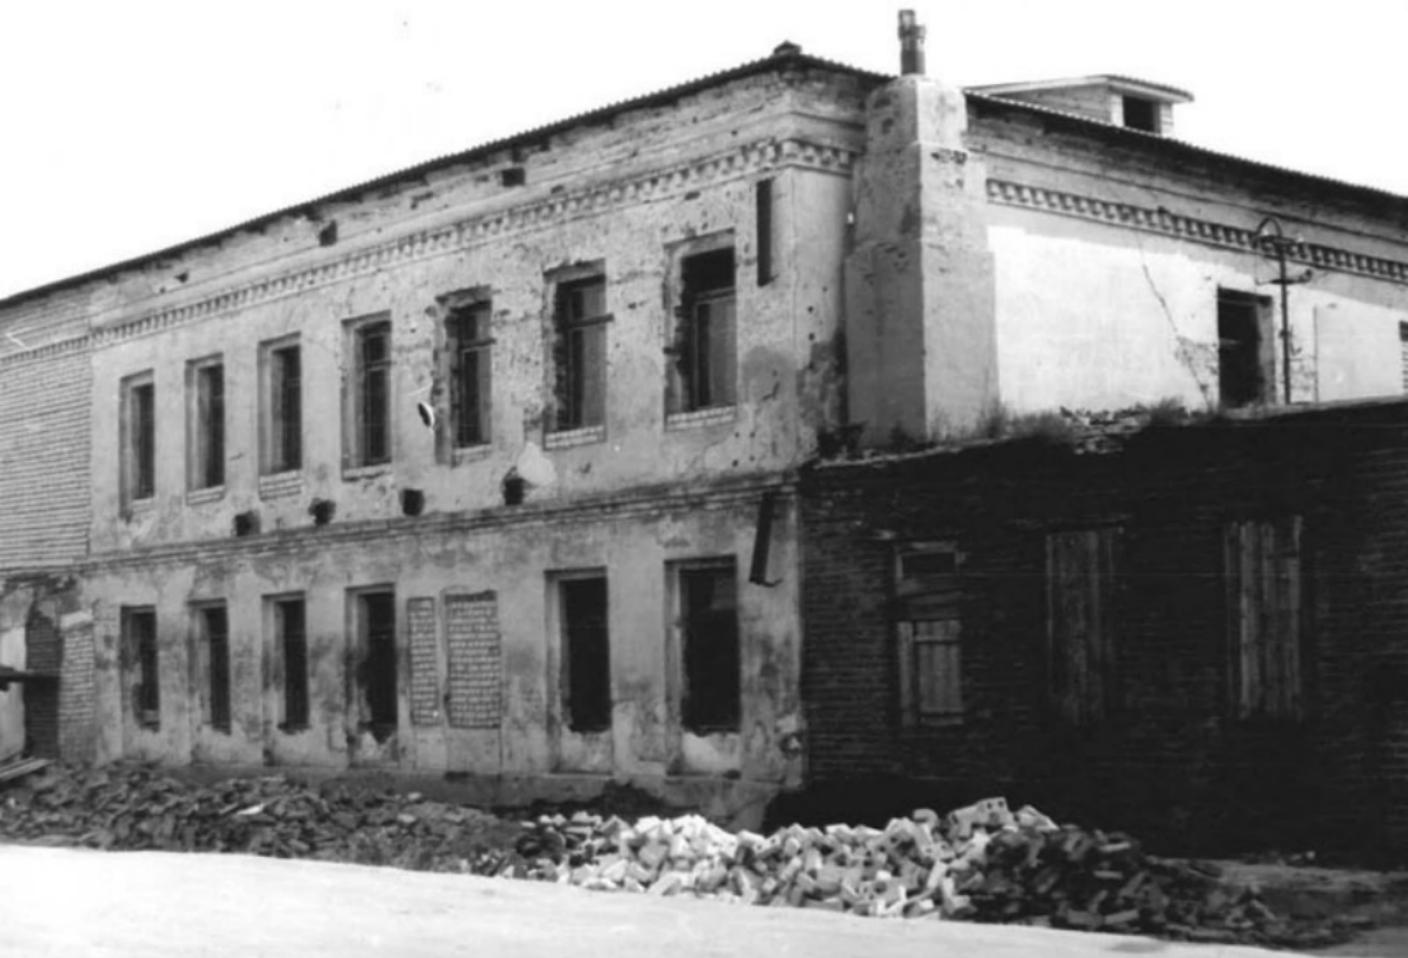
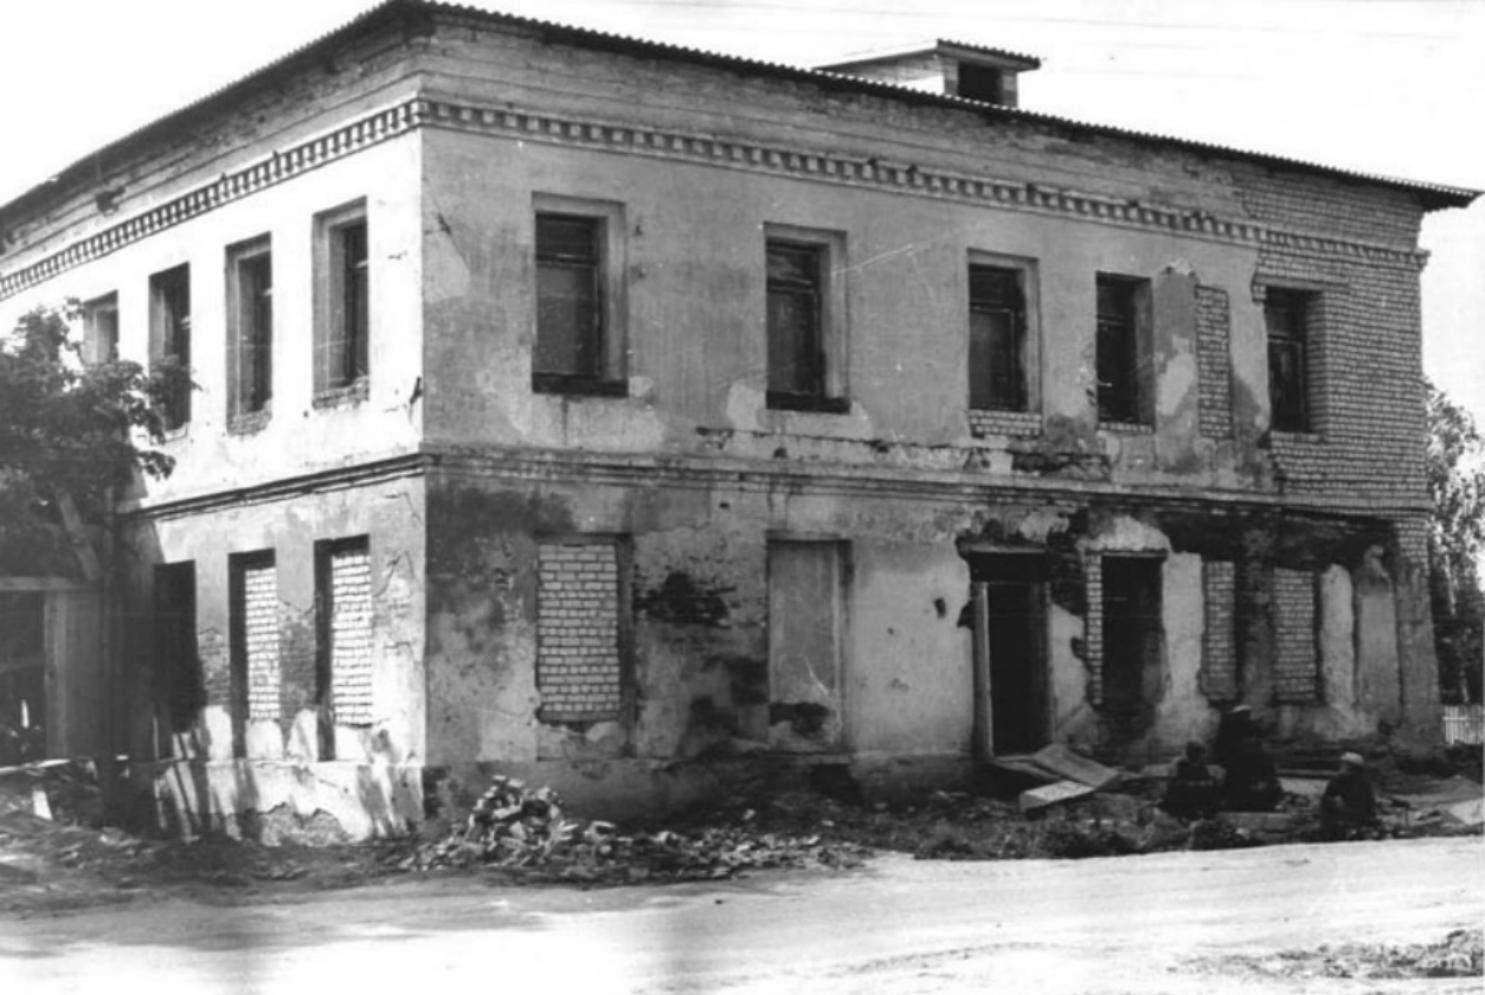
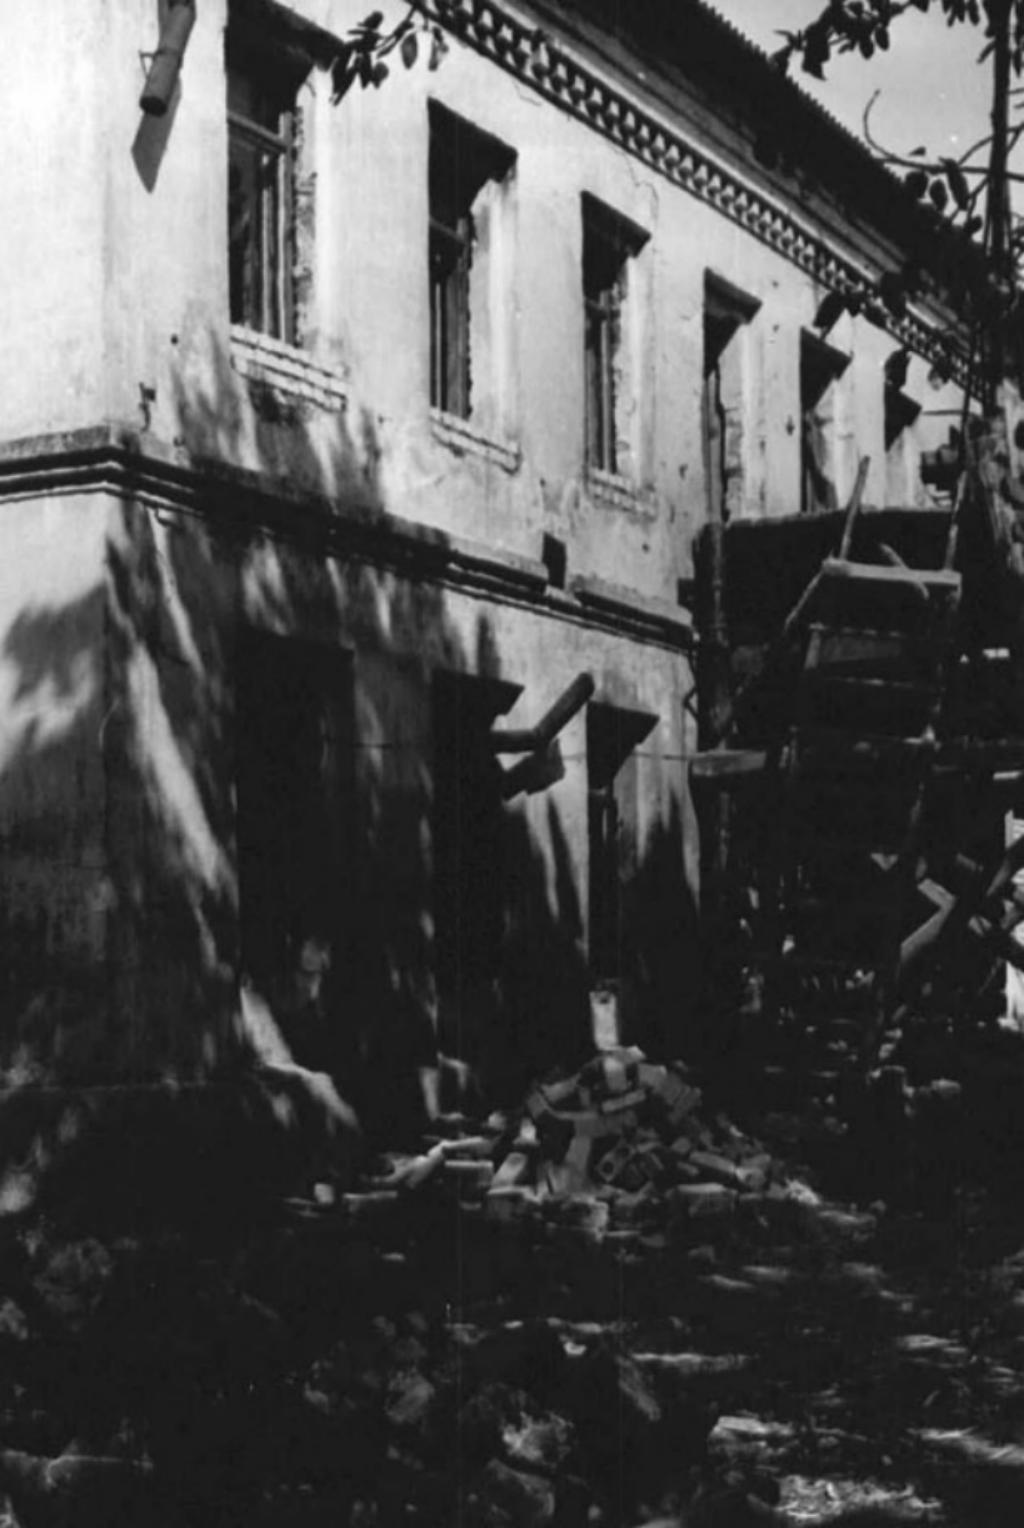
Двухэтажное кирпичное здание, отштукатуренное и побеленное. Под пояской видны следы более ранней светло-зеленої покраски. Горизонтальные тяги и карнизы выполнены из белого камня. Кровля четырехскатная, шиферная. Здание стоит на пересечении двух важнейших улиц села (Колхозной и Кооперативной), а главным фасадом обращено в сторону бывшего усадебного парка. Объем здания, прямогольный в плане и сильно вытянутый вдоль Кооперативной улицы, по своим размерам превышает ближайшие постройки и выделяется среди них. Несмотря на значительные переделки, хорошо читается основная схема первоначальной планировки обоих этажей дома. В основе ее лежит коридорная система взаимосвязи помещений. Две продольные капитальные стены пересекают пространство таким образом, что в центре образуется коридор. Существующая лестница, устроенная сравнительно недавно в юго-восточной части здания, современно изменила принцип взаимосвязи между этажами (прежняя лестница традиционно располагалась в деревянной пристройке). Декорация здания, как и планировка, весьма характерна для провинциальной школы архитектуры первой половины XIXв. К таким характерным чертам относятся многограниченные белокаменные карнизы и тяги, а также окна, помещенные в неглубокие нишечки прямоугольной формы (причем почти не встречающийся в более позднее время). Декорация здания сильно пострадала — нарушен прежний равномерный ритм окон (множество закладок и перебитых проемов). Локальная тяга между окнами на первом этаже.

О первоначальном облике можно судить лишь по отдельным деталям сохранившейся планировки и декорации, характерным для провинциальной архитектуры 1 пол. XIXв. Здание выделяется среди остальных жилых построек села своими значительными размерами и характером

отделки (в цокольной тяге и карнизах использован белый камень, почти не встречающийся в местной архитектуре).

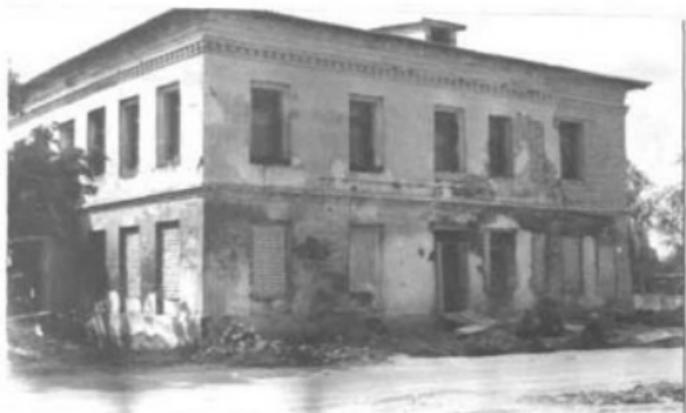
### Фото или схематический план

Двухэтажное кирпичное здание, оштукатуренное и побеленное. Под побелкой видны следы светло-зеленой покраски. Здание стоит на пересечении двух важнейших улиц села (Колхозной и Кооперативной), а главным фасадом выходит в сторону парка. Значительный по своим размерам объем выделяется среди окружающих его построек.

Легкой среди окружающих его построек. В основе первоначальной планировки здания лежит коридорная система (все помещения расположены по сторонам проходящего в центре коридора). Декорация, как и планировка, характерна для I пол. XIX в. Многопролетные тяги и карнизы выполнены из белого камня (редкое явление для жилой архитектуры этого района). Окна помещены в своеобразные филенки.
