П А С П О Р Т
НА ПАМЯТНИК АРХИТЕКТУРЫ

1. **Наименование.** Амбар и хозяйственные постройки. *г. Турлапова*
2. **Адрес.** с. Пустошь Афанасьевского с/совета, Буийский район, Ивановской области.

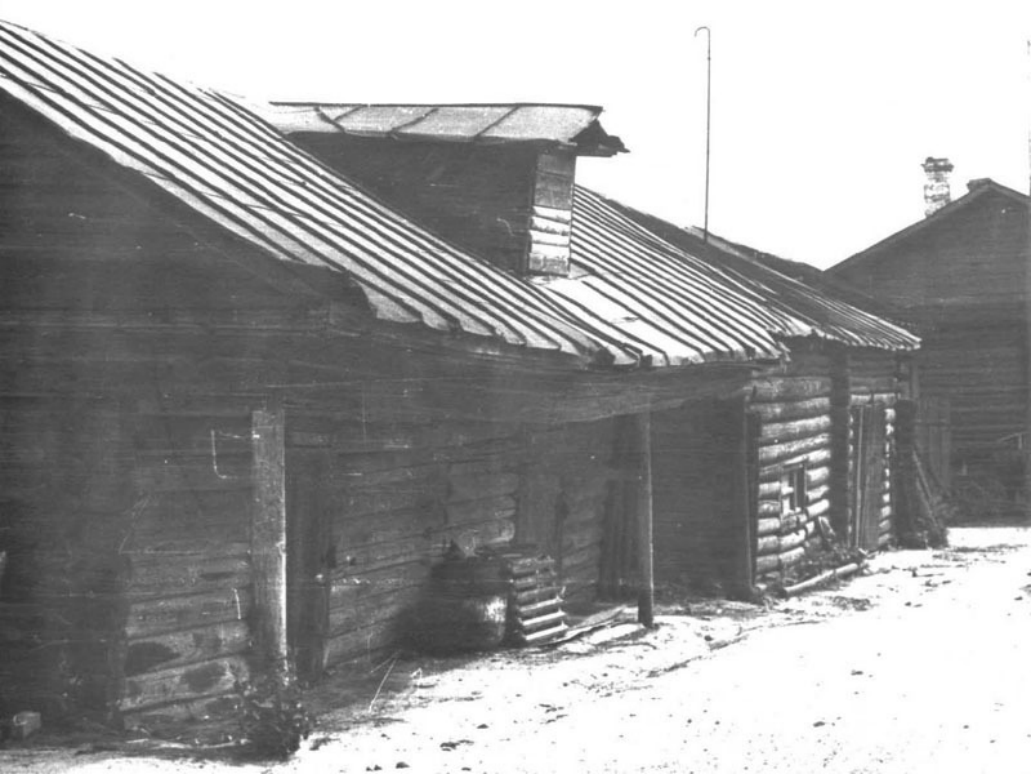
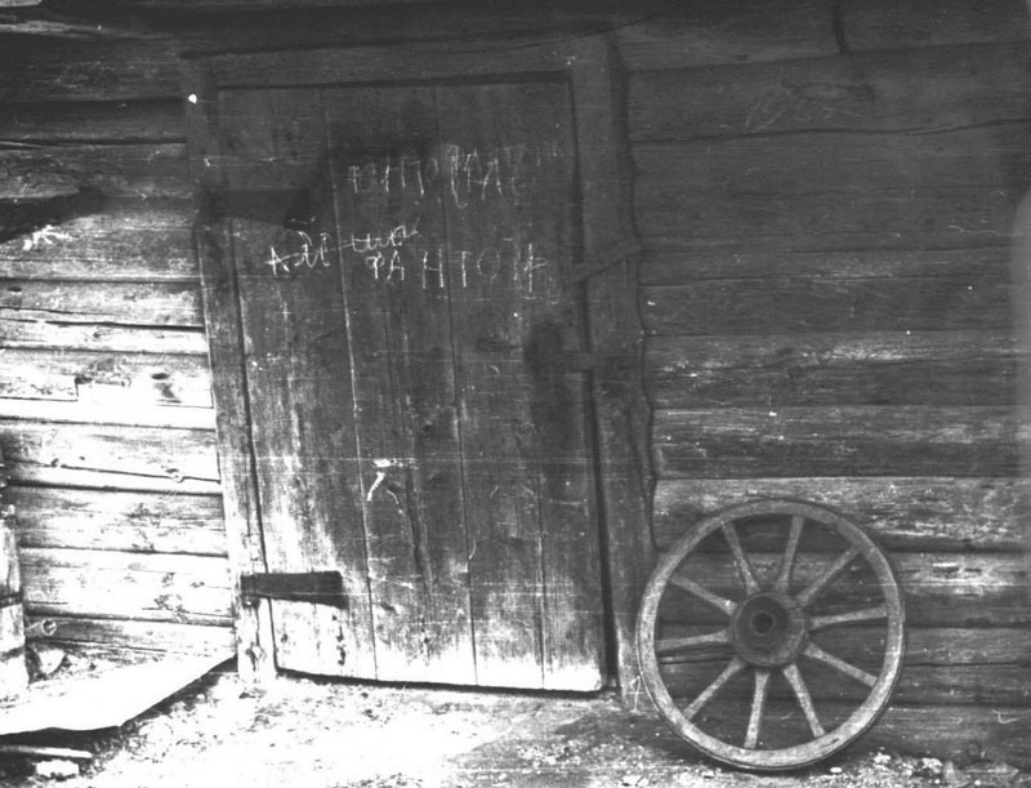
8. **Конструктивная система:** деревянные бревенчатая клеть рубленая в обло; соединения внутренних стен с наружными выполнено в лапу. Диаметр бревна 18 см консольный вынос кровли амбаров поддерживается 3-мя деревянными столбами. Фундамент свайный по углам стен и в местах примыкания внутренних поперечных стен.

9. **Объемно-пространственная композиция памятника, значение его в ансамбле, окружающей застройке и ландшафте.**
Строение представляет собой низкий, вытянутый по горизонтали прямоугольный объем крытый двухскатной крышей и обрешенной в сторону улицы торцевым фасадом.

10. **Декоративное убранство фасадов.**
Дополный карниз охватывает амбары по 3-м сторонам под крышей.
11. **Интерьер памятника:**
в/основные помещения, их габариты и архитектурные характеристики, система взаимосвязей.
Амбар состоит из 2-х основных помещений, разделенных бревен-

четой стеной, габаритами 4,25 x 4,9 и 4,8 x 4,3 и соответственно. Вход осуществляется через 2 двери из-под консольного навеса. К торцевой стене эсбаре примыкает сруб, имеющий 2 половины разделенные бревенчатой стеной, в которых помещается погреб и курятня. Габариты 5,8 x 4,5 и 4,5 x 5,3 м.
