ПАСПОРТ

Комплекс зданий Кадетского корпуса.
Дом живой воспитателей

г. Хабаровск, ул. Серышева, 28

УЧЕТНАЯ КАРТОЧКА Комплекс зданий
Кадетского корпуса. Дом жилой воспитателей.

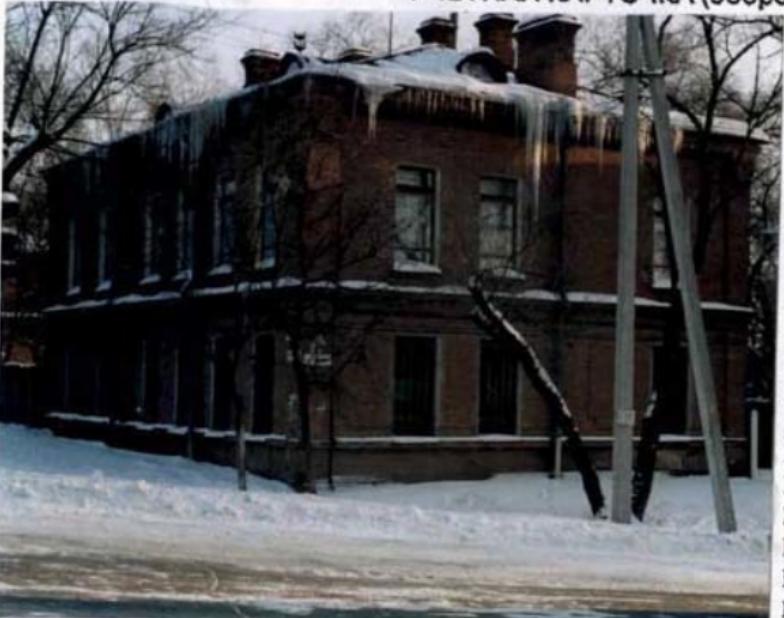
Здание нулого назначения военного ведомства, выполненное в формах эклектики с классицистическими элементами в композиции и декоре. Дом поставлен на углу улиц Серышева и Запарина, на их красной линии, главным северо-западным фасадом выходит на ул. Серышева. Представляет собой компактный двухэтажный кирпичный объем с Г-образным планом, имеющим габариты 17,4 x 15,3 м. Входной ризалит расположен на правом фланге дворового юго-восточного фасада. Дом накрыт вальмовой крышей с железной кровлей, 4-мя полуциркульной формы выпускными окнами чердака, 7-ю дымниками разной высоты, возрастающей к середине крыши.

Объем дома разделен крестообразно капитальными перегородками, имеет лестничную клетку в южной части ризалита. Стены сложены в лицевой цепной кладке на ленточном бутовом фундаменте и кирпичном цоколе, цоколь облицован гранитными блоками. На углах объема и на главном фасаде дом имеет лопатки. Кордон цоколя, подоконный, междуэтажный и венчающий карнизы украшают фасады, усложняя декор к верху фасадов. Интерьеры не сохранили убранства, кроме отрезка штукатурного карниза в лестничной клетке.
