**ПАСПОРТ**

I. НАИМЕНОВАНИЕ ПАМЯТНИКА Усадьба городская (А.К. Разумовского). Гrott

1805-1806 гг.

IV. АДРЕС (местонахождение) ПАМЯТНИКА г. Москва, Калининский р-н,  
ул. Казакова, 18-20

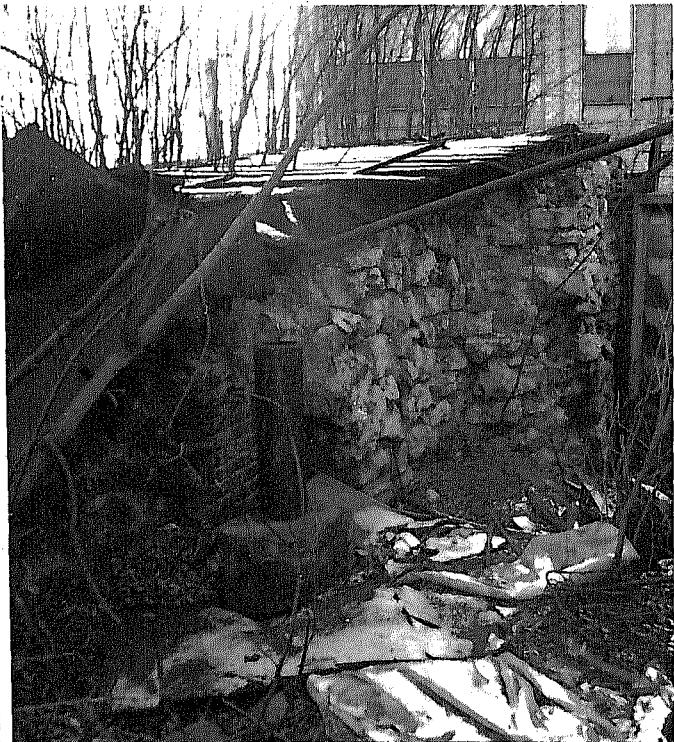
Фото или схематический плаи

Помещенный в крутом склоне верхней и нижней террасы усадебного парка гrot построен по общему проекту усадьбы А.К.Разумовского в 1805-1806гг. Автор первоначального замысла не установлен. Работы осуществлялись под руководством архитектора А.А.Менеласа. Первоначально сильно вытянутый с востока на запад, прямоугольный в плане гrot имел сквозной проход по поперечной оси, с южной стороны которого открывалась, вероятно, дальняя перспектива парка и противоположный высокий берег Яузы. В связи с этим, очевидно, гrot служил своеобразной "миловидой" для любования живописными далями. Искаженный поздними и значительными утратами гrot сохранил фрагментарно свою первоначальную архитектурно-художественную композицию, характерную для усадебных построек зрелого классицизма. Об этом напоминают облицовка диким белым камнем, неширокий арочный проем на южном фасаде и овальное окно - на северном.
