ПАСПОРТ

Троицкий Селенгинский ~~своя~~ монастырь
д) Надвратная церковь Св. Николая

**Монастырь Троицко-Селенгинский.
Церковь надвратная во имя Архангела Михаила**

Церковь надвратная во имя Архистратига Михаила.

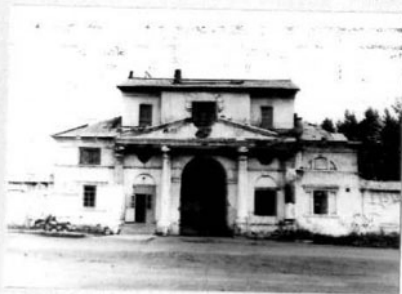
Фото или схематический план

Надвратная церковь расположена в середине южной ограды монастыря. Алтарь церкви, занимающей третий ярус здания, обращен на восток.

Прямоугольный в плане объем, немного выступающее за линию ограды продольным фасадом, с симметричным членением фасадов. Сквозной проезд в средней части имеющий арочное завершение, делит на две нижние два яруса здания. Третий ярус, возвышающийся над средней частью, имеет выходы на южном и северном фасадах и покрыт двускатной кровлей.

Главный южный фасад выделен портико приземистый фронтон которого поддерживается четырьмя колоннами дорического ордера.

Во внутренние помещения ведут четыре двери с южного и сев. фасадов и одна дверь из проезда. Винтовая лестница в зап. части ведет в притвор церкви, в восточной в алтарь.

Стены сложены из кирпича и оштукатурены. Размеры в плане 21.50x7.10 м.
