ПАСПОРТ

I. НАИМЕНОВАНИЕ ПАМЯТНИКА ЧАСОВНИЯ ИЛЛ-ПРОРОКА

УЧЕТНАЯ КАРТОЧКА
 Часовня Ильи Пророка

Часовня Ильи Пророка

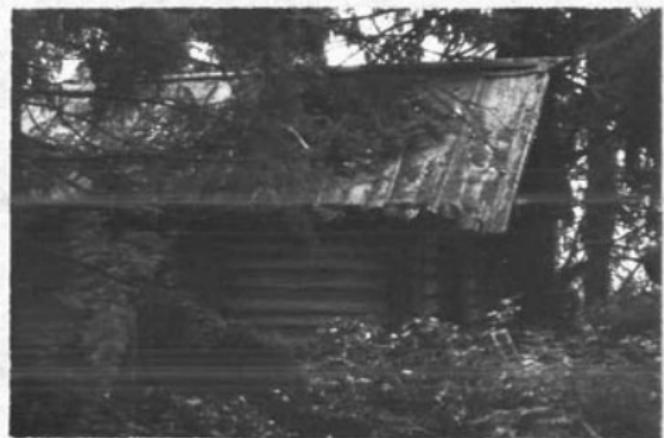
Фото или схематический план

Расположена на окраине деревни среди кладбищенской рощи. Представляет собой вытянутый с востока на запад прямоугольный объем, перекрытый двускатной крышей. Часовня клетская, двухчастная. Молельня более ранней постройки, бревенчатая, рублена с половом. Притвор частично каркасный, частично рубленый из бревен. В молельне одно окно, растесано, косынчатое. Дверь в молельню трехкосящая с соединением "в ус" с заплечиками, дверь - на пятах. Декор-причелины с контурной резьбой.

Основные габариты 3,0x7,7 м

Одна из старейших часовен Карелии, сохранившая архаичные элементы /крыша по сплошному накату, тип дверей/ и следы реконструкций.
