П А С П О Р Т

I. НАИМЕНОВАНИЕ ПАМЯТНИКА Усадьба ЛеоноваII. ТИПОЛОГИЧЕСКАЯ
ПРИНАДЛЕЖНОСТЬ

Конец 1870-х гг.IV. АДРЕС (местонахождение) ПАМЯТНИКА АстраханьНабережная I-го мая, 47(АССР, край, область, район, автономная обл.,селекционный округ, колхозный пункт, дача, дачный сектор)V. ХАРАКТЕР
СОВРЕМЕННОГО
ИСПОЛЬЗОВАНИЯ

УЧЕТНАЯ КАРТОЧКА
Усадьба Лиозозова

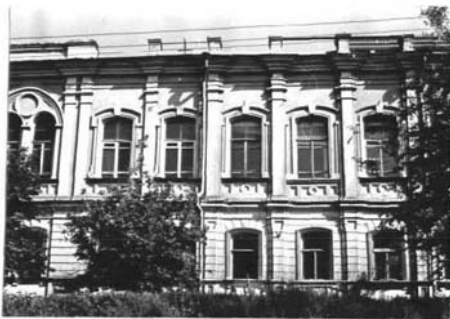
Фото или схематический план

Территория усадьбы, со слегка скошенными сторонами, вытянута вдоль Набережной 1-го мая, имеет небольшой выступ в глубину квартала. На южной границе участка, в линии набережной, возвышается крупный каменный, двухэтажный на высоком полуподвале главный корпус, выстроенный "покоем", с примыкающими с востока воротами (возможно, такие же ворота примыкали и с запада). 19-осевой фасад выполнен в тонко стилизованных барочных формах. За воротами, вдоль восточной границы участка тянется каменное одноэтажное здание дворовых служб — каретник и конюшня с повышенным чердаком-сенником. Выступ участка против восточного крыла главного корпуса занят каменным двухэтажным флигелем, расширенным поздней пристройкой до 10 оконных осей. Интересный пример почти полностью сохранившегося богатого купеческого владения.
