ПАСПОРТ

I. НАИМЕНОВАНИЕ ПАМЯТНИКА Успенская церковь

IV. АДРЕС (местонахождение) ПАМЯТНИКА г. Лух Ивановской обл. Советская пл.

Успенская церковь.

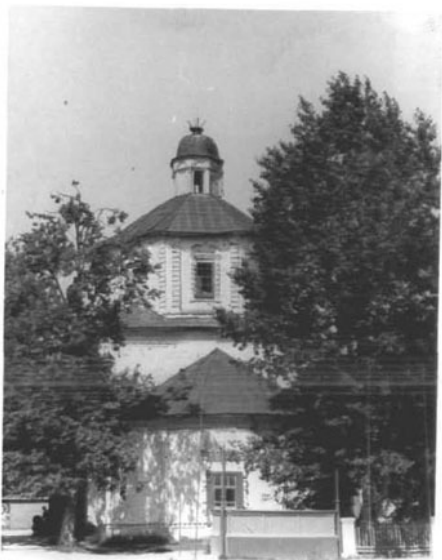
Фото или схематический план

Успенская церковь расположена в центре г. Луга, в ансамбле с Воскресенской и Троицкой церквями.

Трехчастный однокупольный храм.

Алтарь имеет утолщения стен на востоке. Средняя часть остальных стен — 165 м. Размер кирпича — 30х14х7.

С северной стороны имеется позняя пристройка — паперть.
