П А С П О Р Т

I. НАИМЕНОВАНИЕ ПАМЯТНИКА Усадьба П.А.Атрыганьева. Водонапорная башня.

1902 г.

IV. АДРЕС (местонахождение) ПАМЯТНИКА Пензенская обл., Земетчинский р-н,

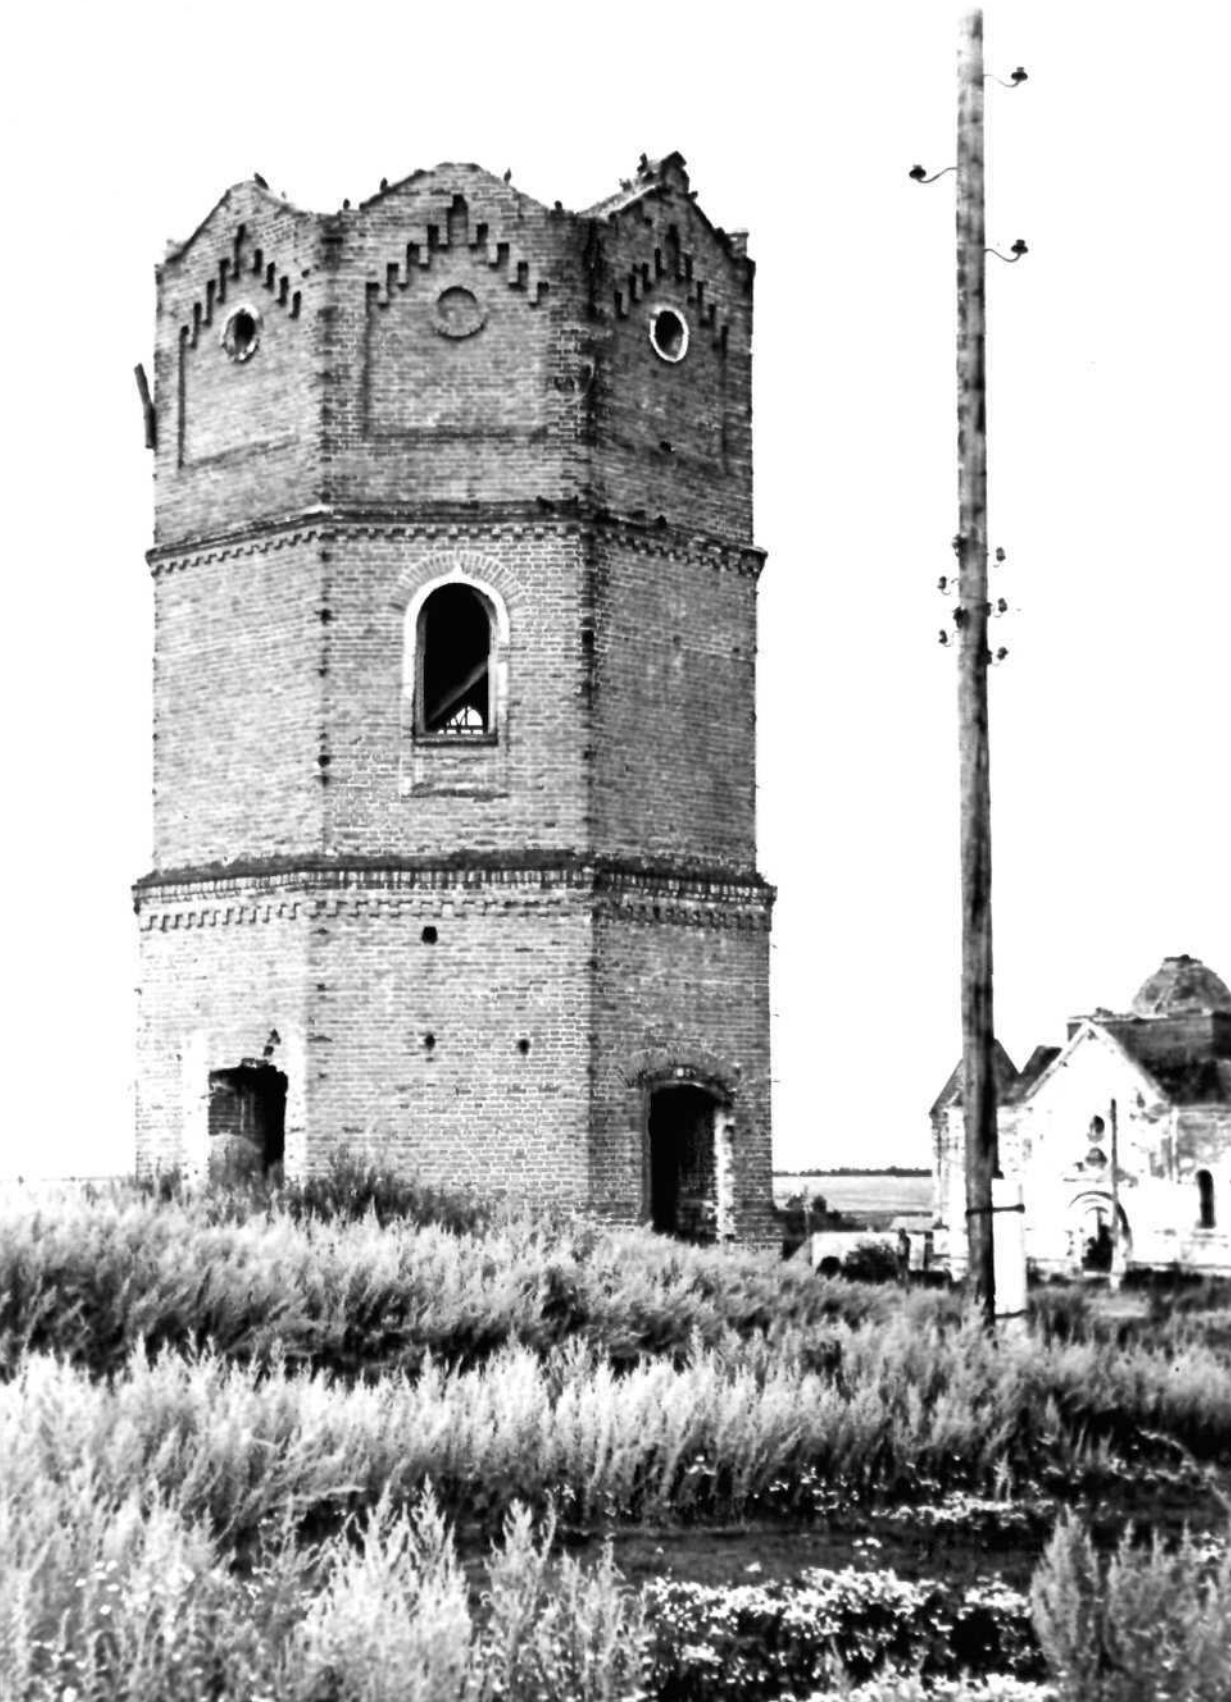
РСФСР
Тенгизская обл.
Земельный фонд
с. Ойрме
участок Т. А. Айриганову
Водонапорная башня. 1902г
№1. Обусловлен выг с нов. водост.

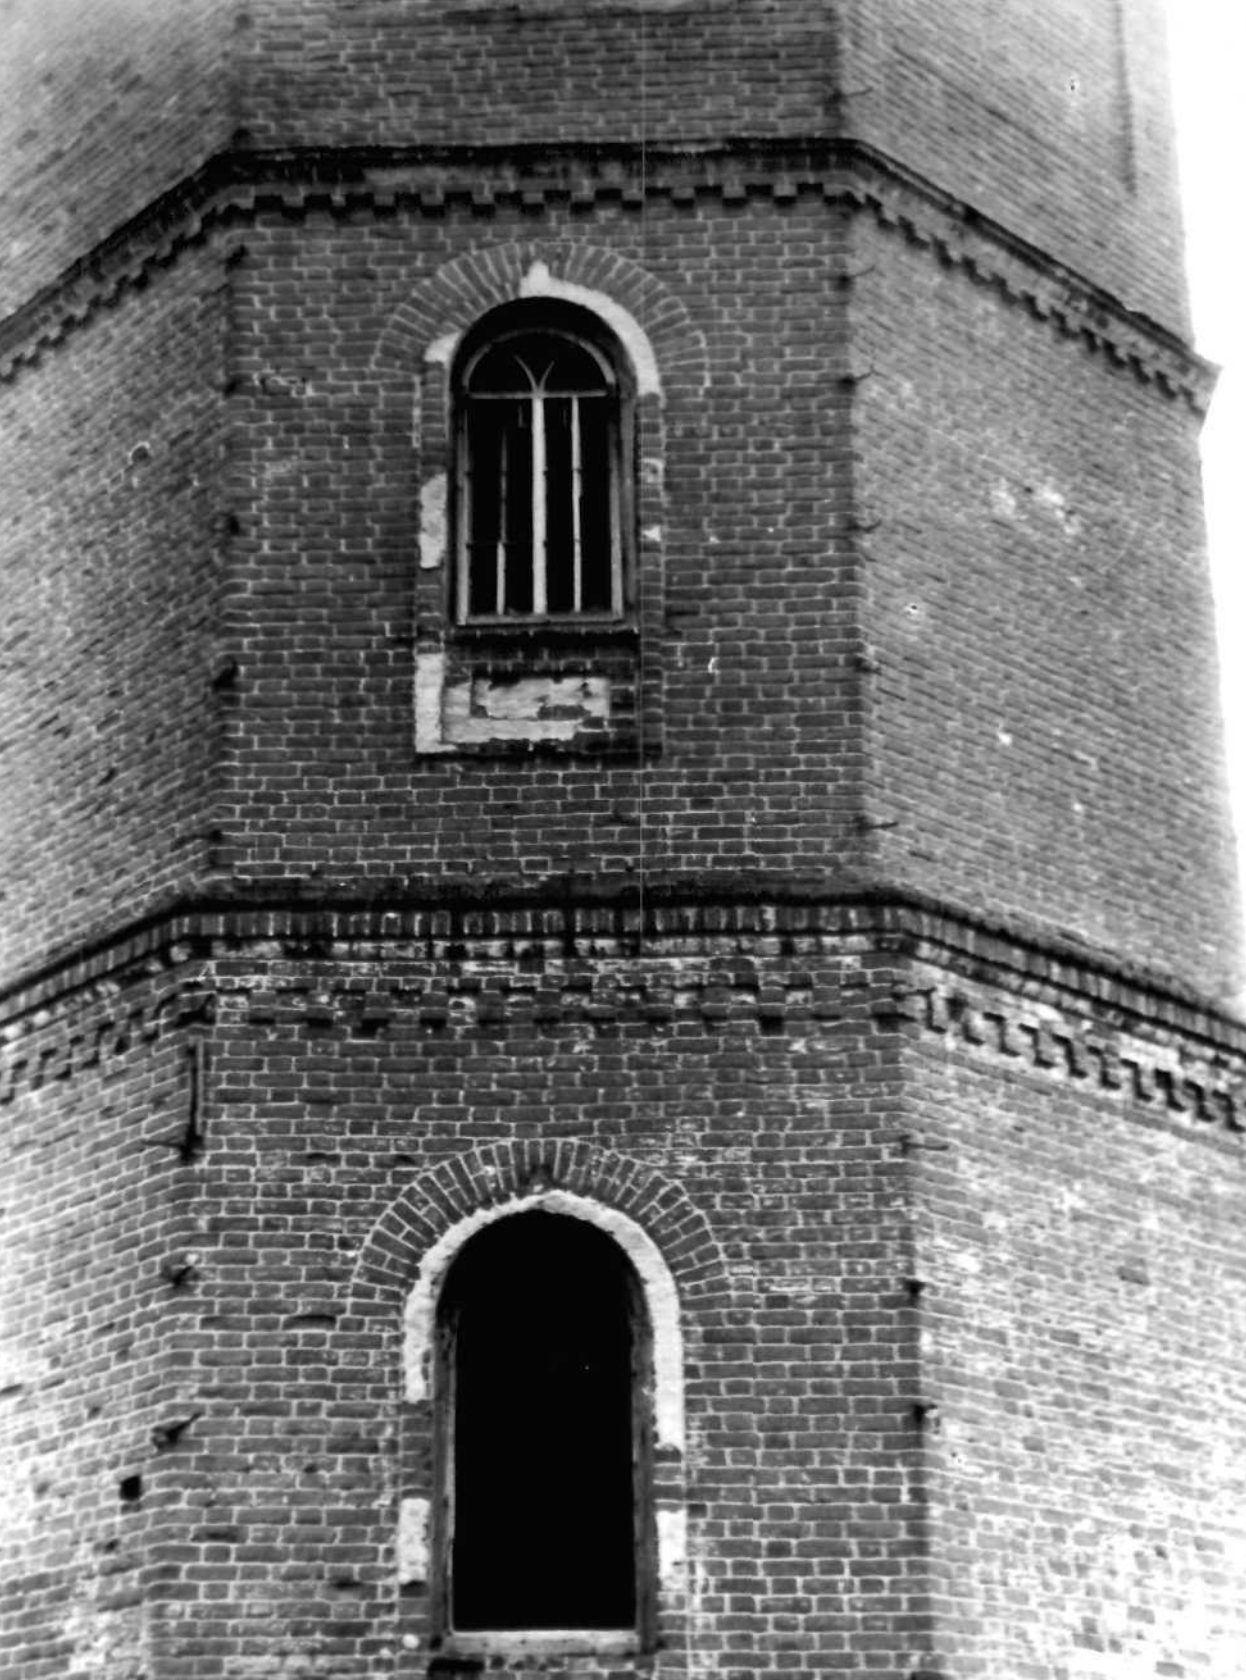
Мл. Обуслов вид с север-востока

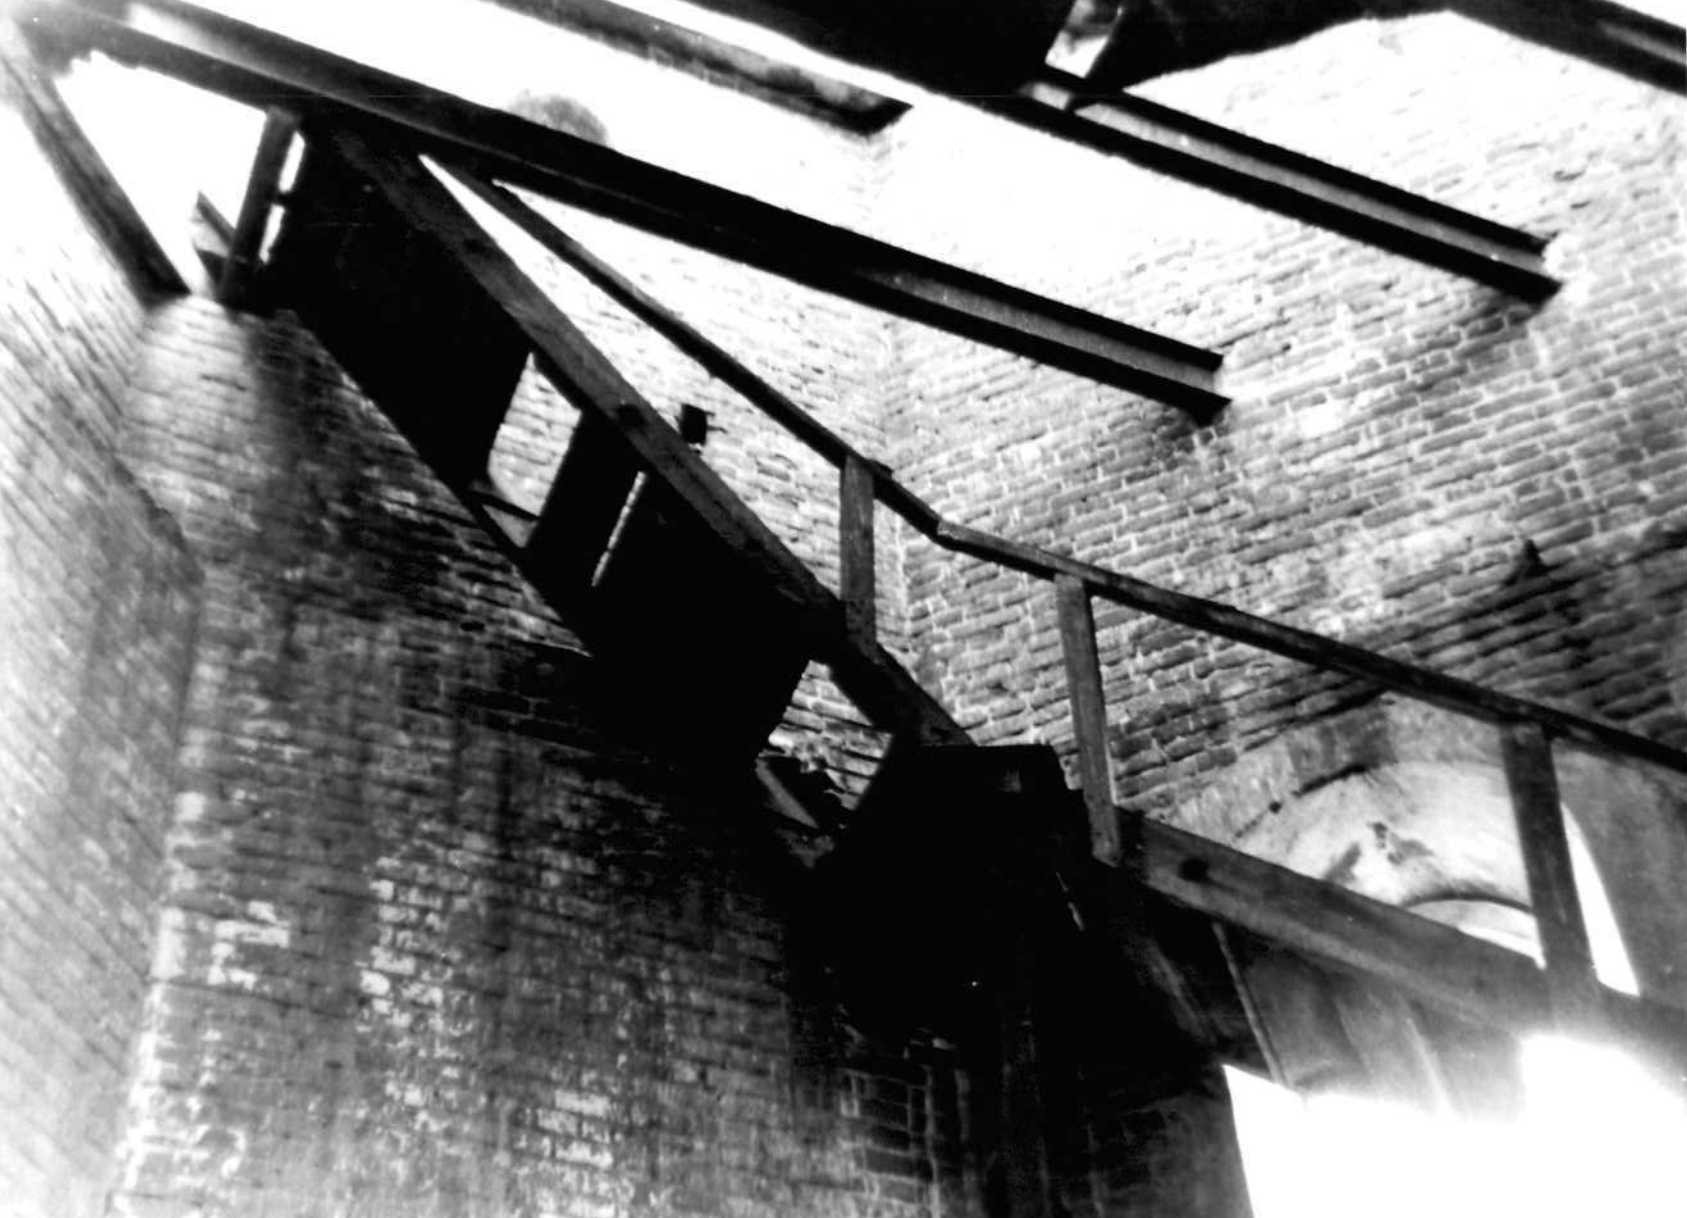
Текзгенская обл.
Земельный ф-н
с ОВРиш
усадьба П. А. Абраганьева
Военнопорная Башия. 1902г
№3. Деталь-фрагмент
юго-западной стороны
