ПАСПОРТ

Монастырь Троицко-Селенгинский, Колья.

УЧЕТНАЯ КАРТОЧКА

Монастырь Троицко-Селенгинский. Кельи

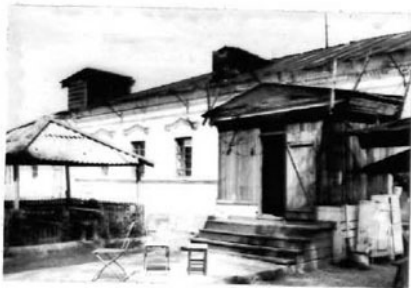
Фото или схематический план

Кельи встроены в северную ограду монастыря с западной стороны ворот. Северная стена келий сложена в линии ограды и выделяется наибольшим выступом. Главный фасад обращен на юг.

Прямоугольный в плане объем покрыт двускатной кровлей. Под небольшим выносом скатов кровли проходит профилированный карниз. Плоскость фриза и подоконная часть главного фасада выделены профилированными поясами. Высокое крыльцо под двускатной кровлей делит главный фасад в восемь окон на две равные части.

Стены сложены из кирпичей и оштукатурены. Размеры в плане 25,20х10,3м.
