ПАСПОРТ

Номер столбца №	Старый название №	Наименование и адрес памятника	Оценочная цена памятника
25		<u>КОЛОКОЛЬНЯ ДЕРЕВЯННАЯ</u> в с. Рубцово Каргопольского района Архангельской области	XIII в.

I. НАИМЕНОВАНИЕ ПАМЯТНИКА Дорога Ледни. Колокольня.

Погост Лядины, Колокольня, 1820 г.

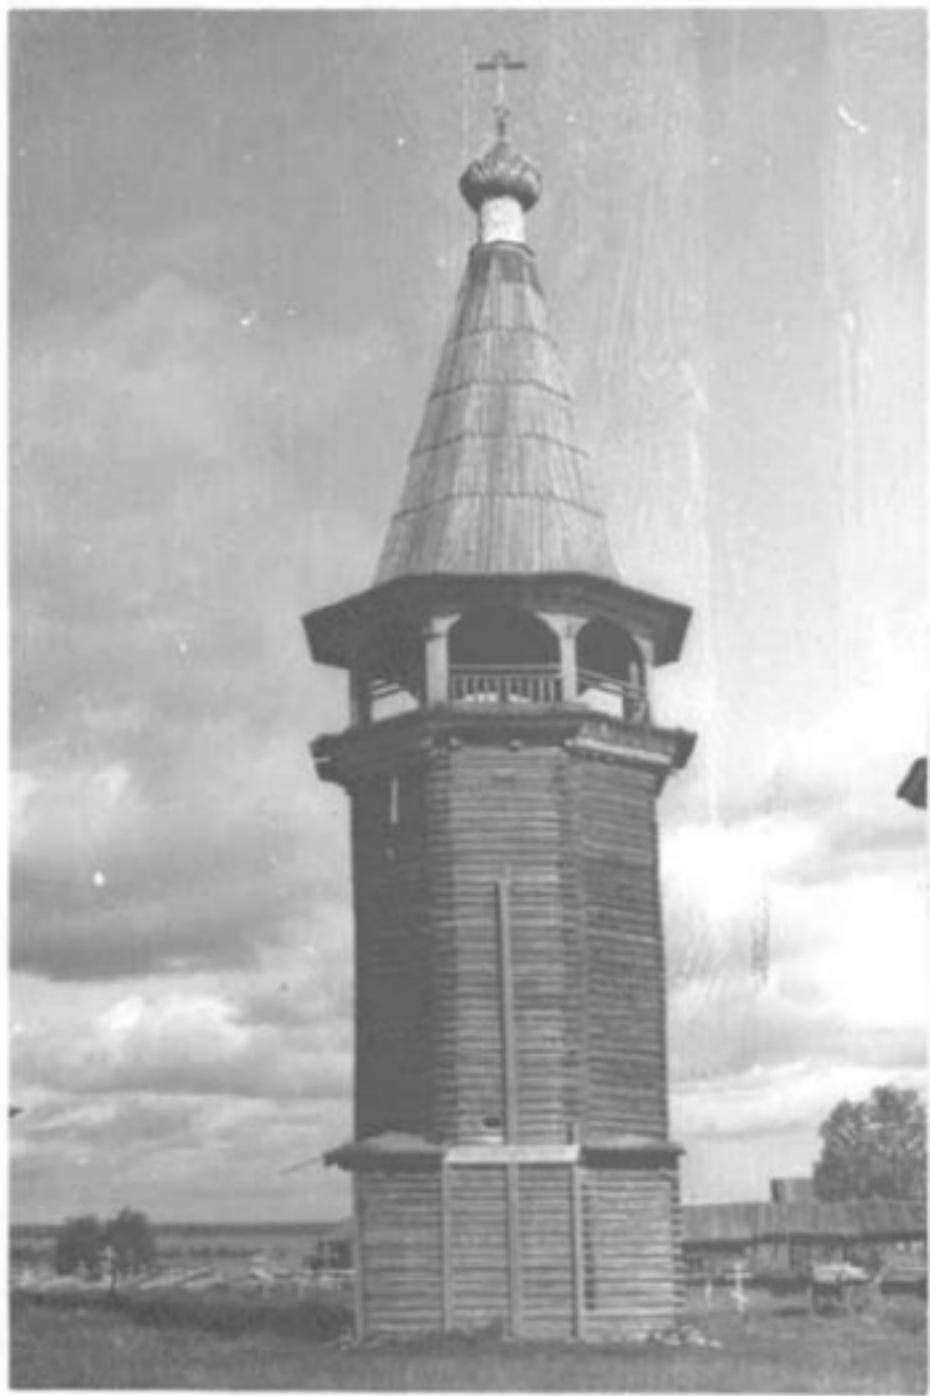
Вид памятника с запада.

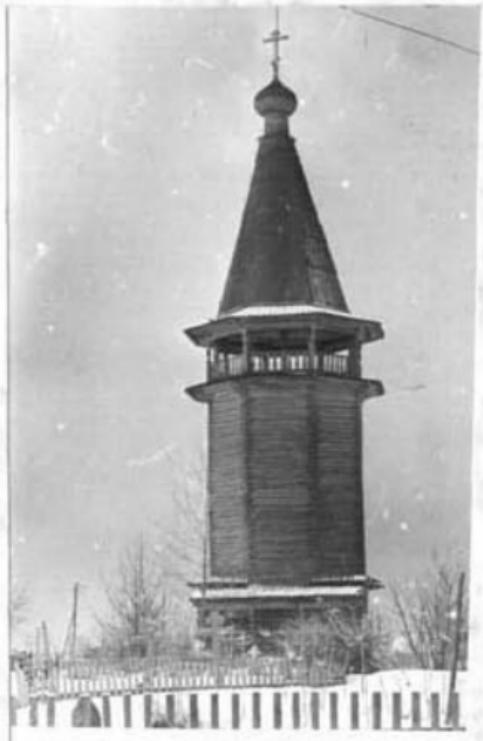
Фото или схематический план

Колокольня расположена в западной части территории погоста между двумя церквями. Сооружение рублено из бревен, перевязанных в "лапу".

Памятник представляет собой низкий четверик, несущий восьмерик, с повалом и плоской звона, завершенной граненым шатром каракасной конструкции. Шатер увенчан луковичной главой на круглой шее. Перед входом с восточной стороны устроено крыльце. Верхнюю обвязку площадки звона, украшенную подзором, поддерживают резные столбики, скрывающие снаружи столбы несущей конструкции шатра. Ограждение площадки звона выполнено из плоского балясника.

В четверике основания колокольни установлена кладовка, отделенная от лестницы бревенчатой стенкой. На звон ведут четыре лестничных марша.
