# П А С П О Р Т

I. НАИМЕНОВАНИЕ ПАМЯТНИКА Дом Улановой Ф.В.

II половина XIX века

IV. АДРЕС (местонахождение) ПАМЯТНИКА Вологодская обл., Нюксенский р-н,

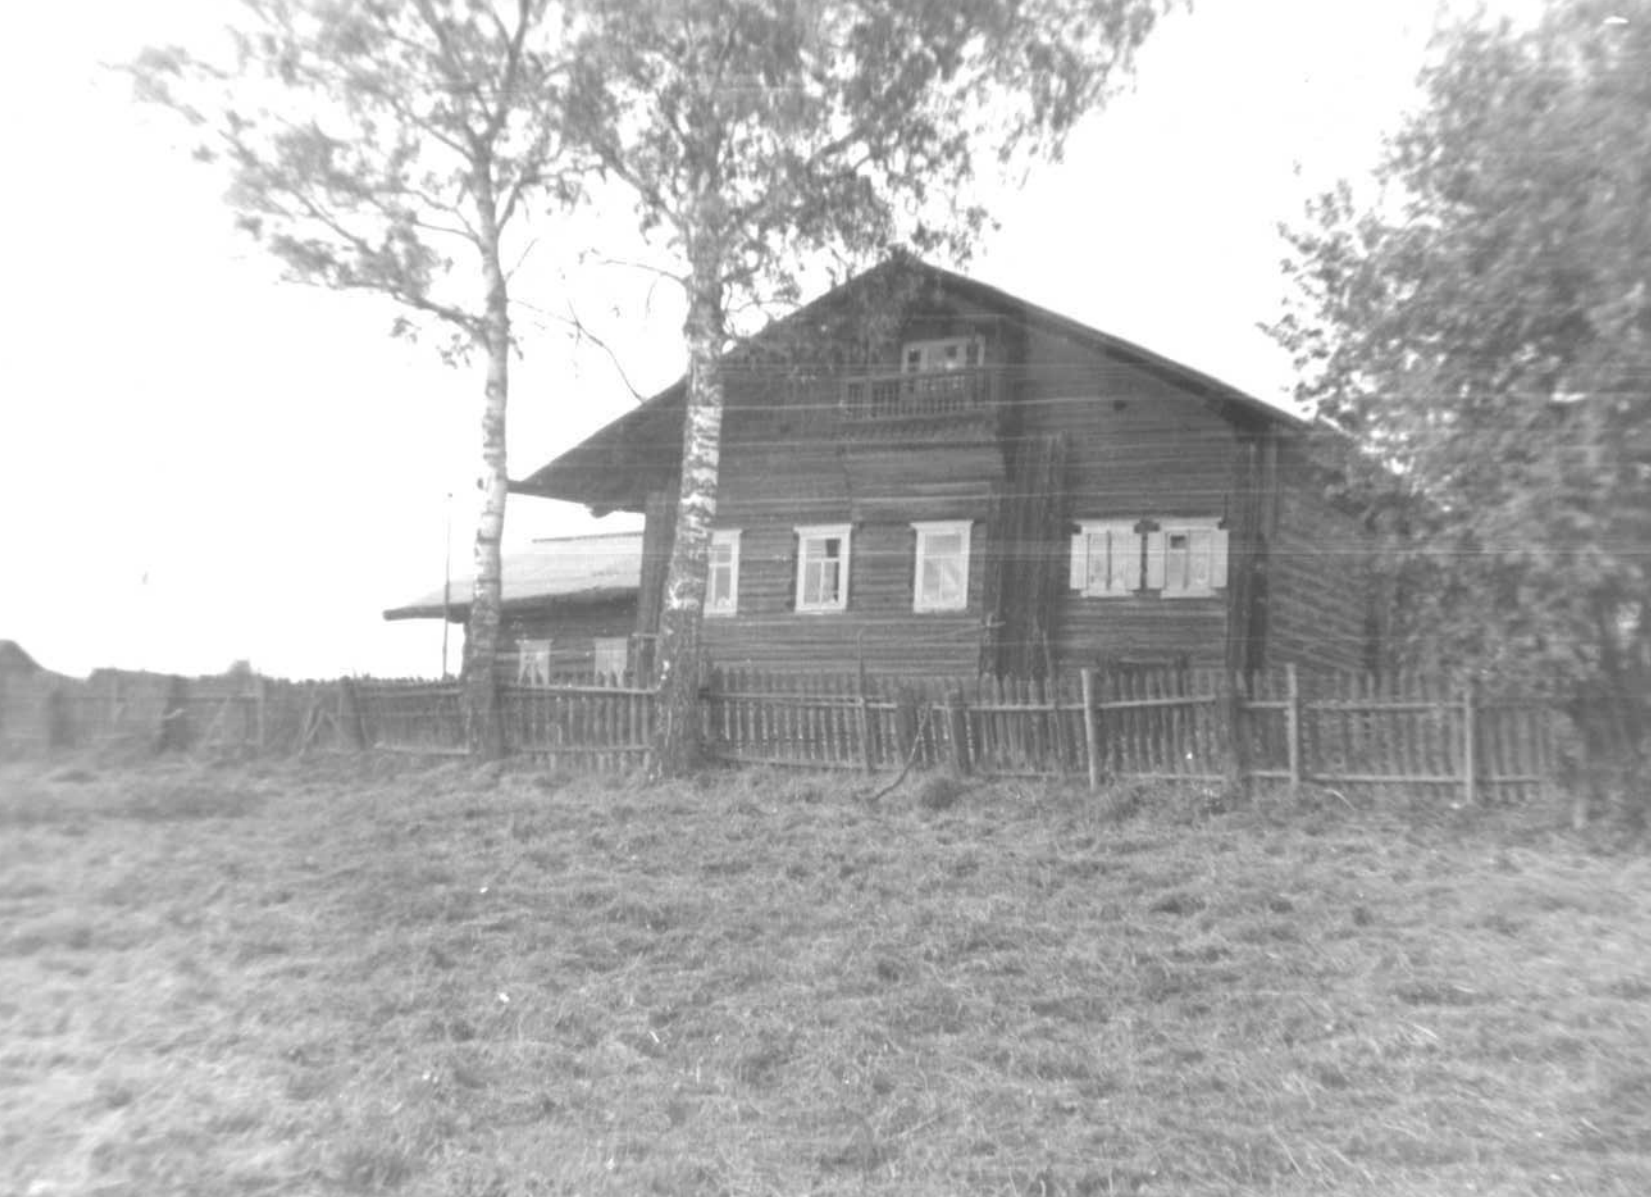
1. Вологодская обл., Нюксенский р-н,  
Уфтюгский с/с, д. Заборье.  
Дом Улановой ж.В., II пол. XIX в.  
Общий вид с юго-востока.  
Фото Гельфера С.В., 1989 г.

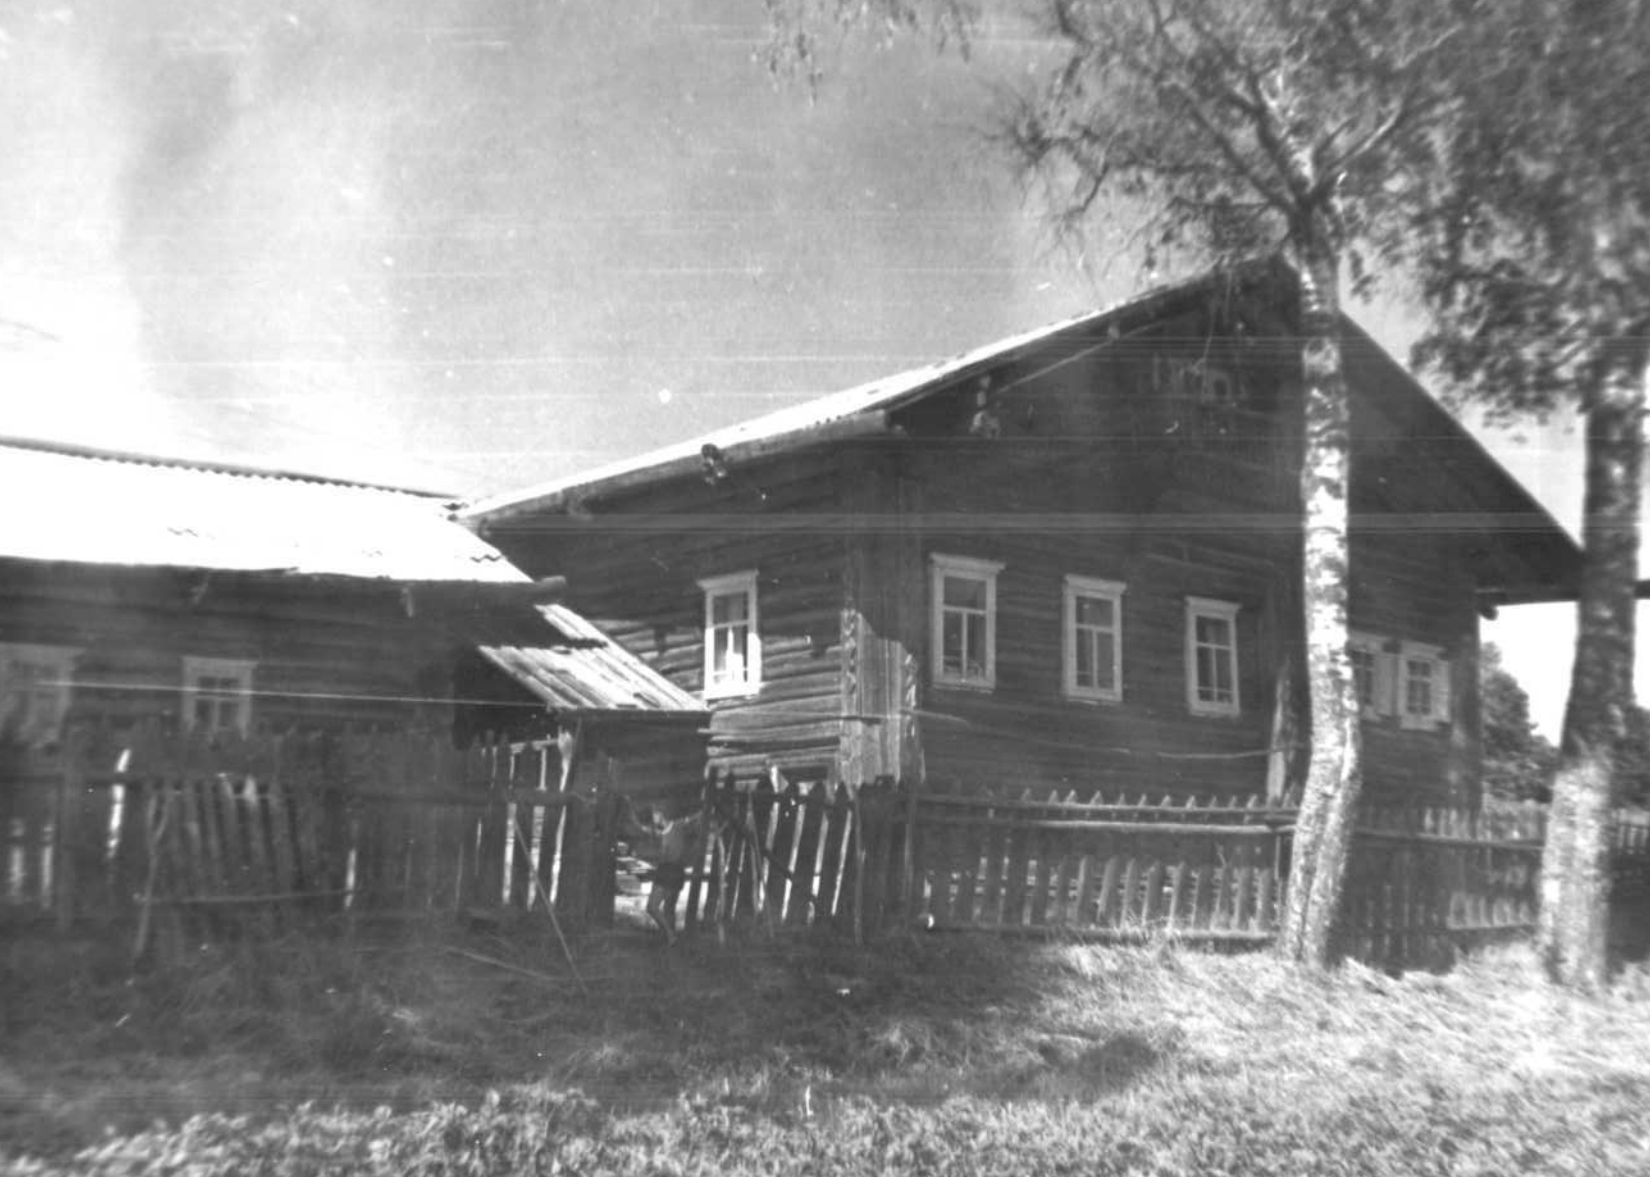
2. Вологодская обл., Нюксенский р-н,  
Уфтюгский с/с, д. Заборье.  
Дом Улановой Ф.В., II пол. XIX в.  
Общий вид юго-запада.  
Фото Гельфера С.В., 1989 г.

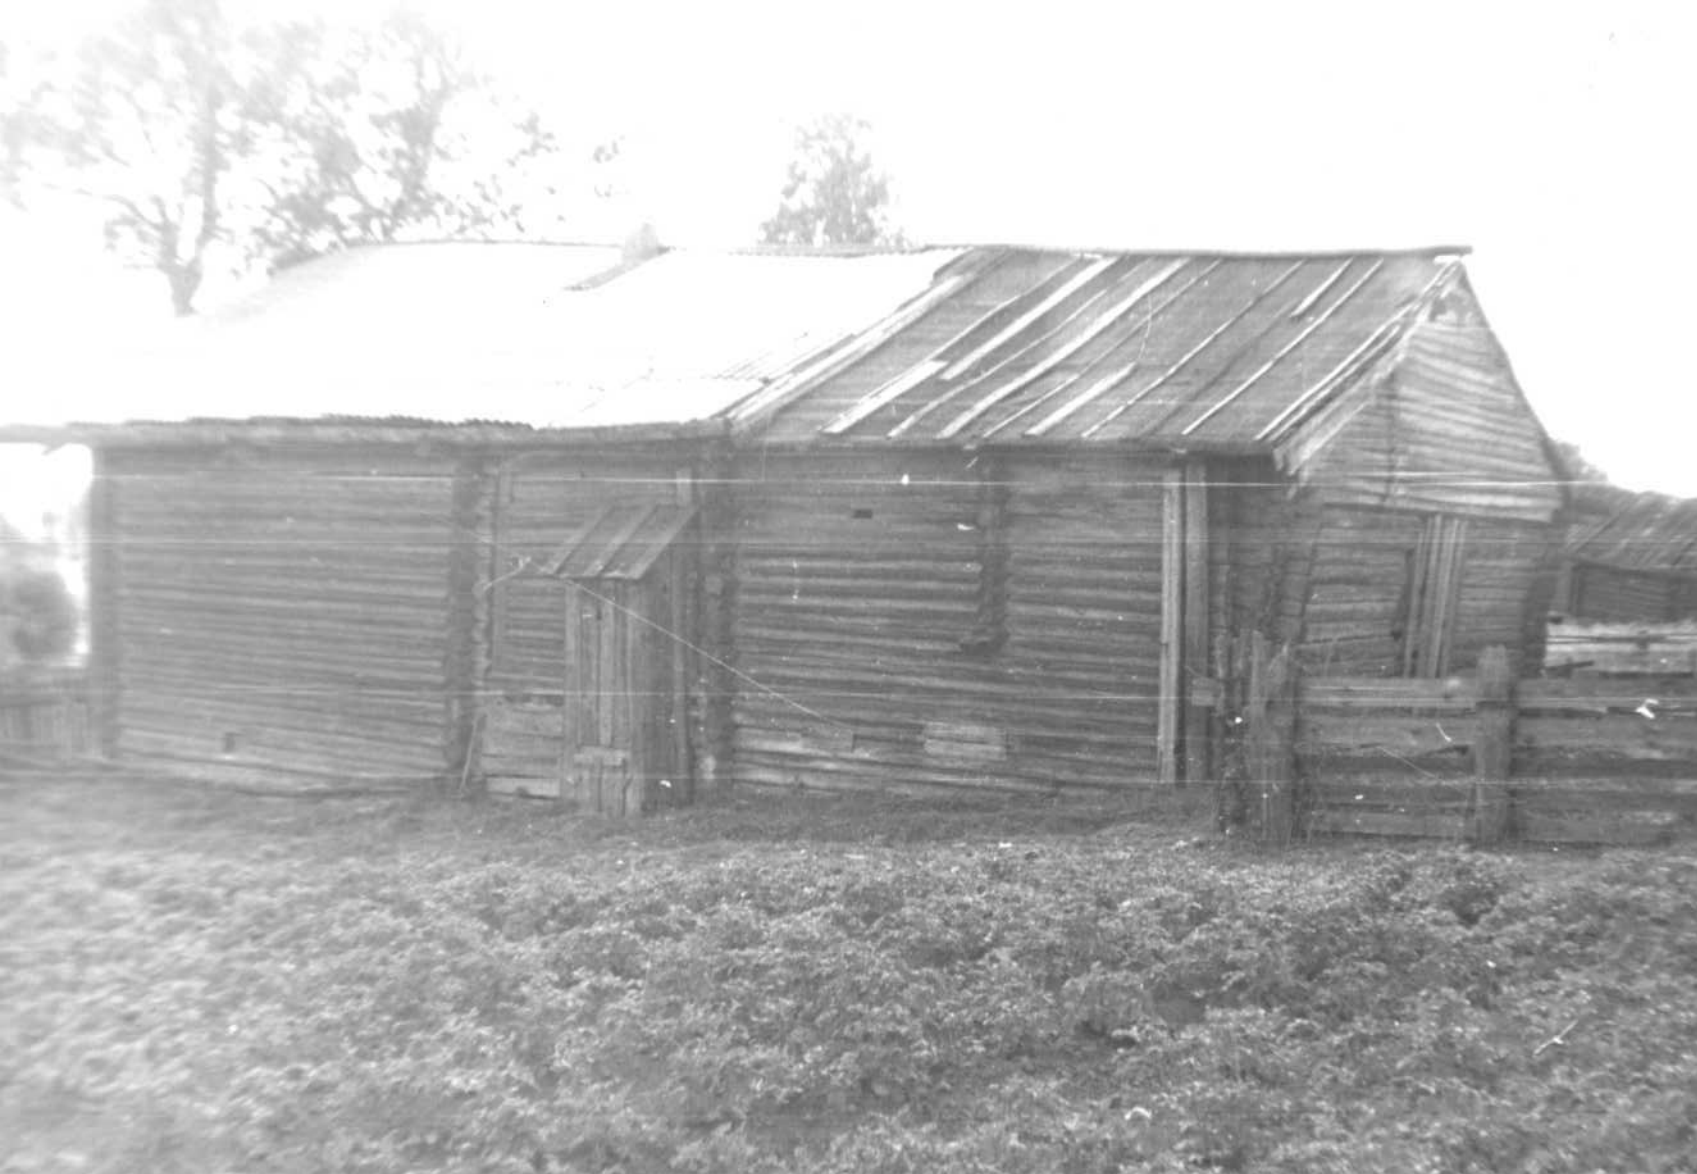
Э. Вологодская обл., Нюксенский р-н,  
Уфтюгский с/с, д. Заборье.  
Дом Улановой Ф.В., II пол. XIX в.  
Общий вид с севера.  
· Фото Гельфера С.В., 1989 г.

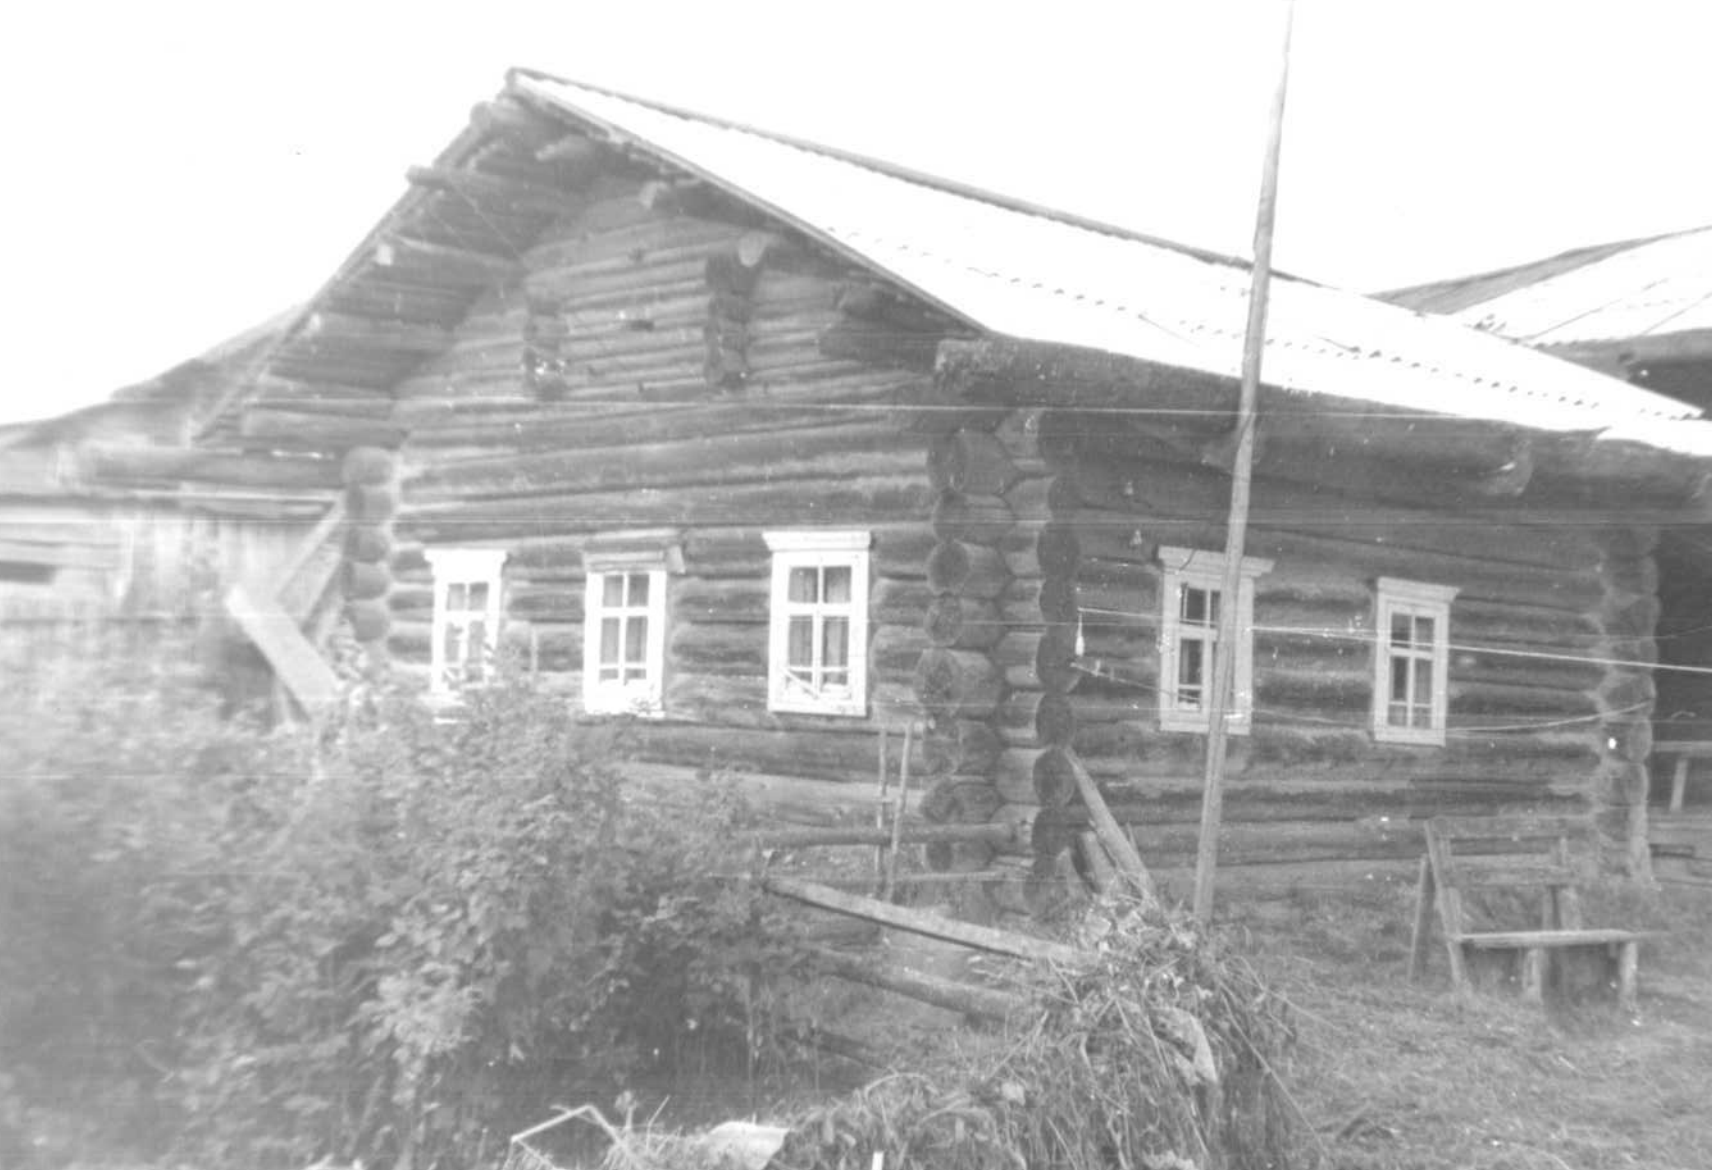
В 1930-х гг. пристроена зимняя изба (сруб которой также, очевидно, имеет старое происхождение). Укорочен двор на заднем фасаде дома. Изменения в интерьере жилой части незначительны.

4. Вологодская обл., Нюксенский р-н,  
Уфтюгский с/с, д. Заборье.  
Дом Улановой Ф.В., II пол. XIX в.  
Общий вид прируба зимней избы.  
Фото Гельфера С.В., 1989 г.

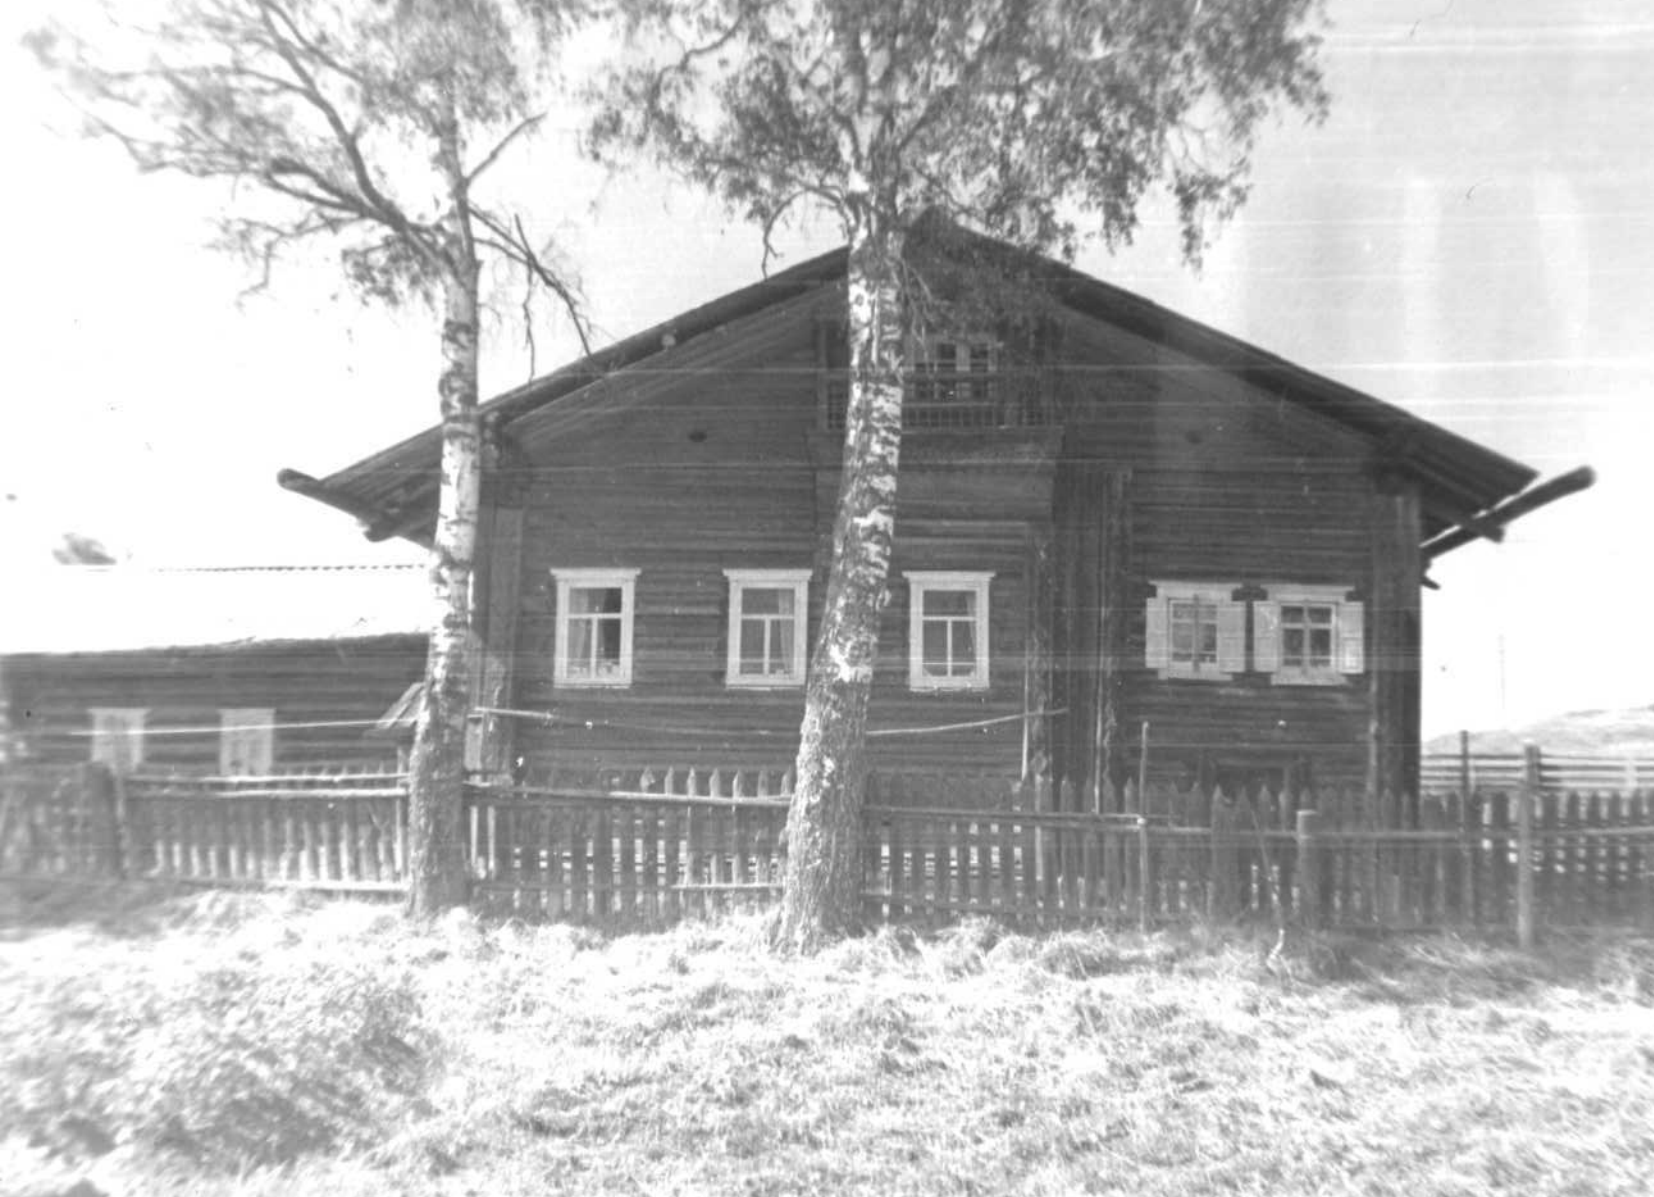
мыкает дощатый деревянный сарай позднего происхождения, под односкатной кровлей. Фасады дома не обшиты; выпуски срубов жилой части на главном фасаде зашиты в короба наподобие пилястр. Пропорции главного фасада дома определяются разной шириной срубов избы и более узкой горницы; окна горницы, сохранившие старые наличники, сближены между собой. Жилая часть помещена на высоком подклете, отчего окна подняты высоко над землей. Свообразие главному фасаду придает балкон-выходец перед окном светелки на фронтоне фасада.

5. Вологодская обл., Нюксенский р-н,  
Уфтюгский с/с, д. Заборье.  
Дом Улановой Ф.В., II пол. XIX в.  
Главный фасад.  
Фото Гельфера С.В., 1989 г.

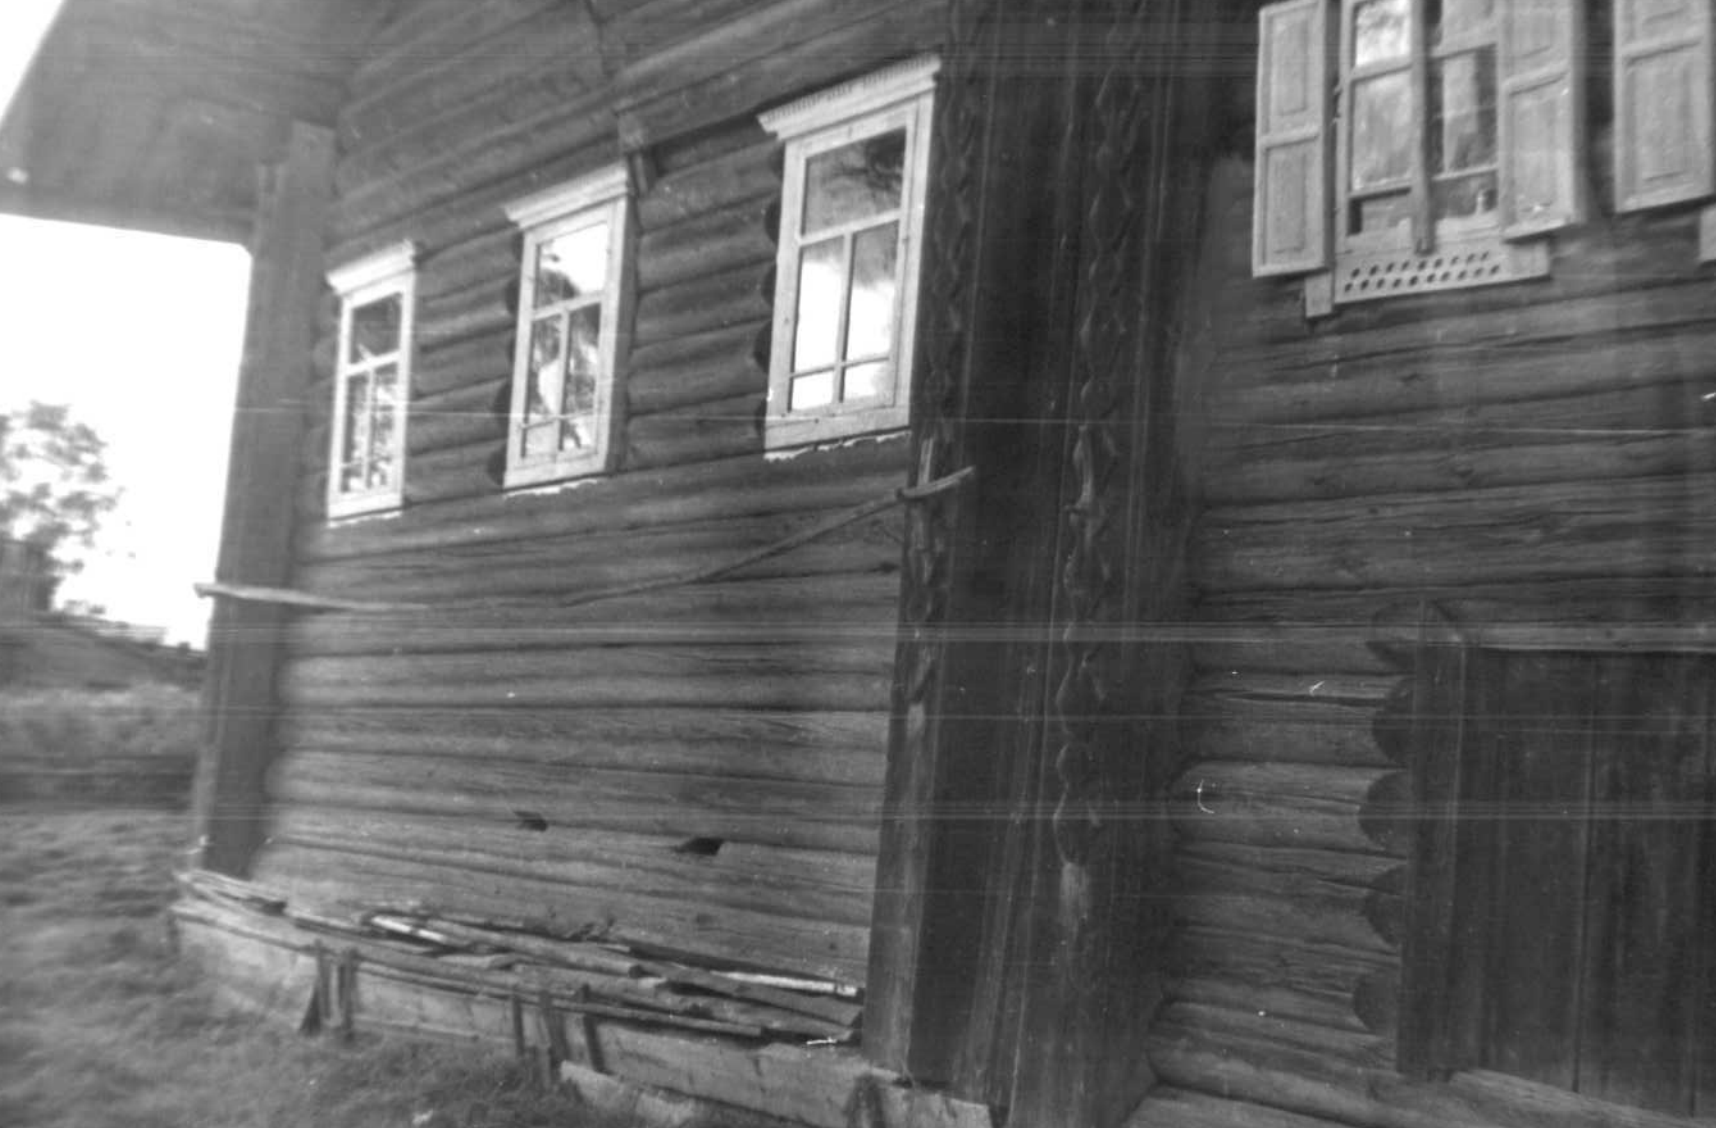
Декоративное убранство фасадов достаточно скупо. Доски, закрывающие выпуски бревен, украшены резными накладками с перемежающимися кругами и ромбами (фото 7, II). Два окна горницы обрамлены наличниками с прямыми профилированными сандриками, снабженными сухариками; нижние доски наличников украшены круглыми выемками, выбранными буравом (фото I4, I5, I6). Наличники имеют двухчастные филленчатые ставни. Важный декоративный акцент на главном фасаде - резные украшения балкона (тёсаные граненные колонки с утолщением в нижней части, попарно сгруппированные по бокам балкона; трехслойный пропильный подзор в верку подбалконной плоскости (фото I3); декоративная решетка из брусков, ограждающая площадку балкона (фото 9). Интерес представляют первоначальные элементы декора: затесы-"ласы", обрамляющие оконные проемы и косячатую дверь подклета на главном фасаде (фото 6, 7). Фасады зимовки лишены декора.

6. Вологодская обл., Нюксенский р-н,  
Уфтыгский с/с, д. Заборье.  
Дом Улановой Ф.В., II пол. XIX в.  
Главный фасад: стена избы.  
Фото Гельфера С.В., 1989 г.

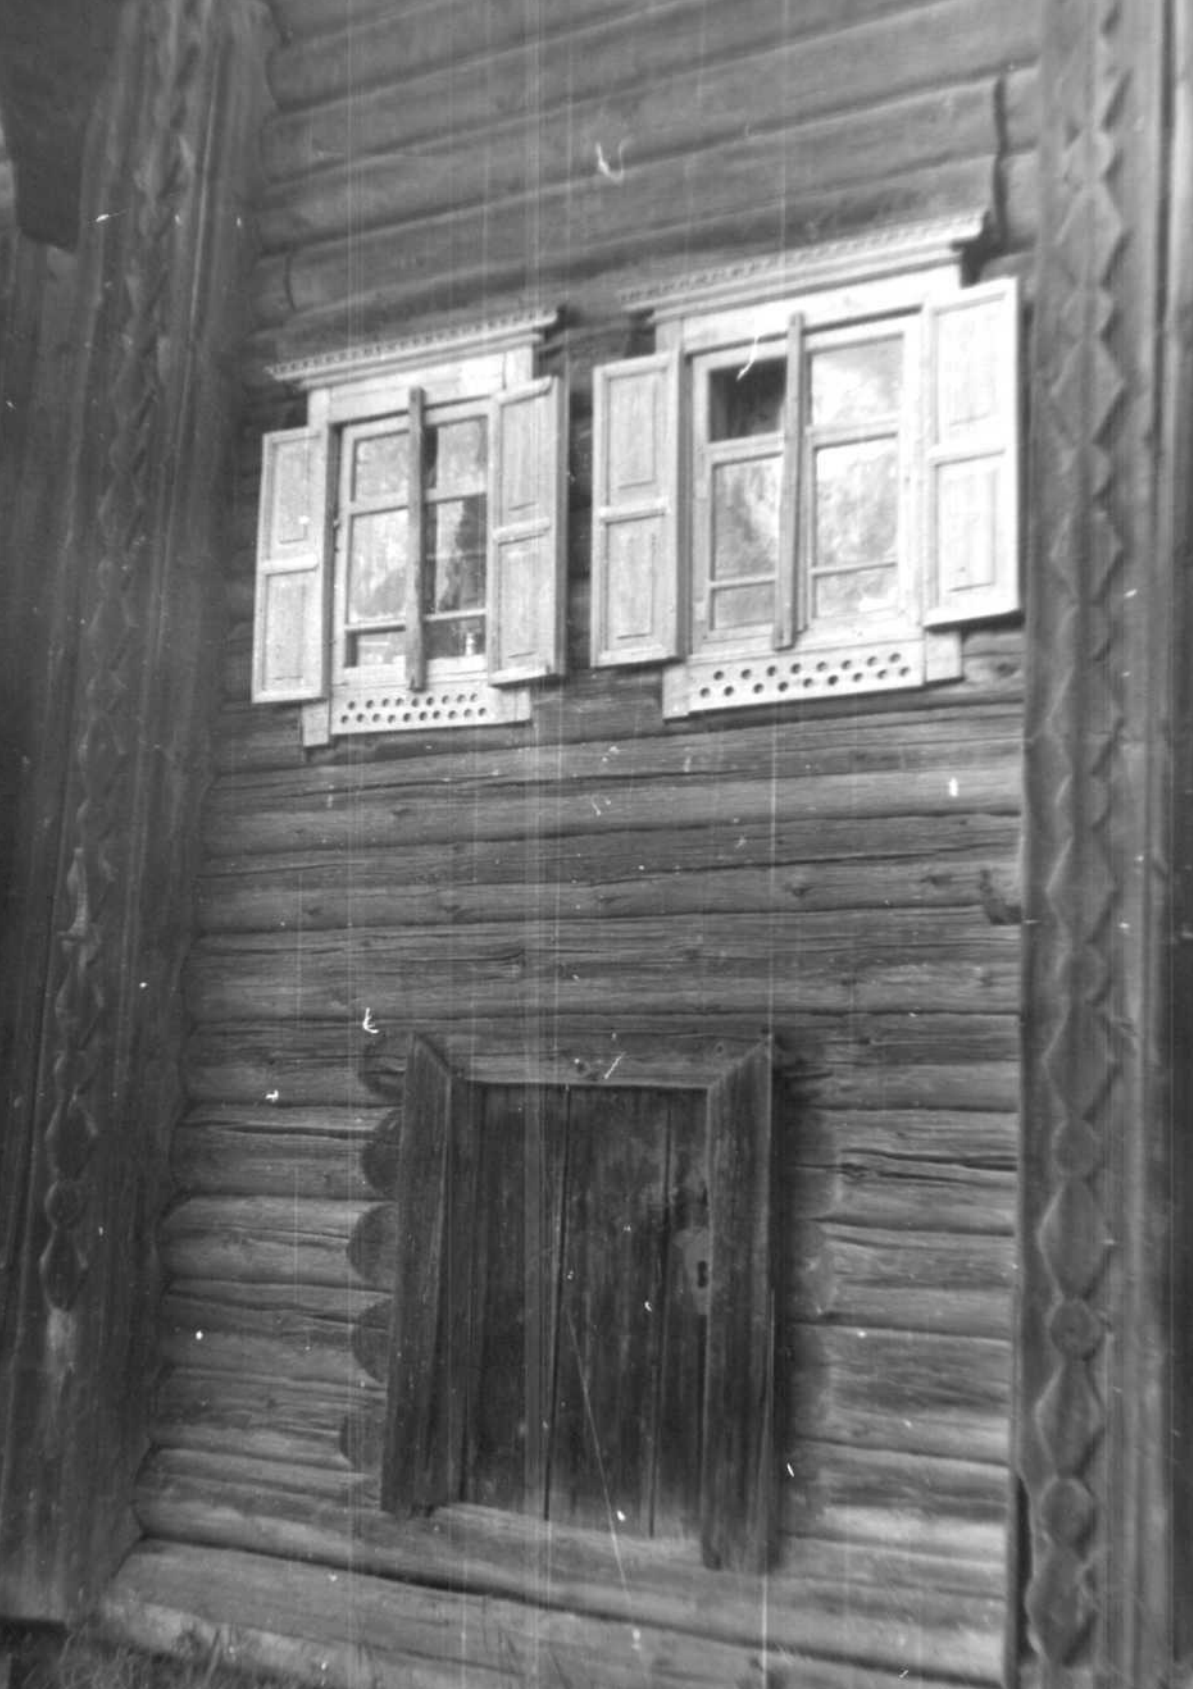
7. Вологодская обл., Нюксенский р-н,  
Уфтюгский с/с, д. Заборье.  
Дом Улановой Ф.В., II пол. XIX в.  
Главный фасад: Ворница.  
Фото Гельфера С.В., 1989 г.

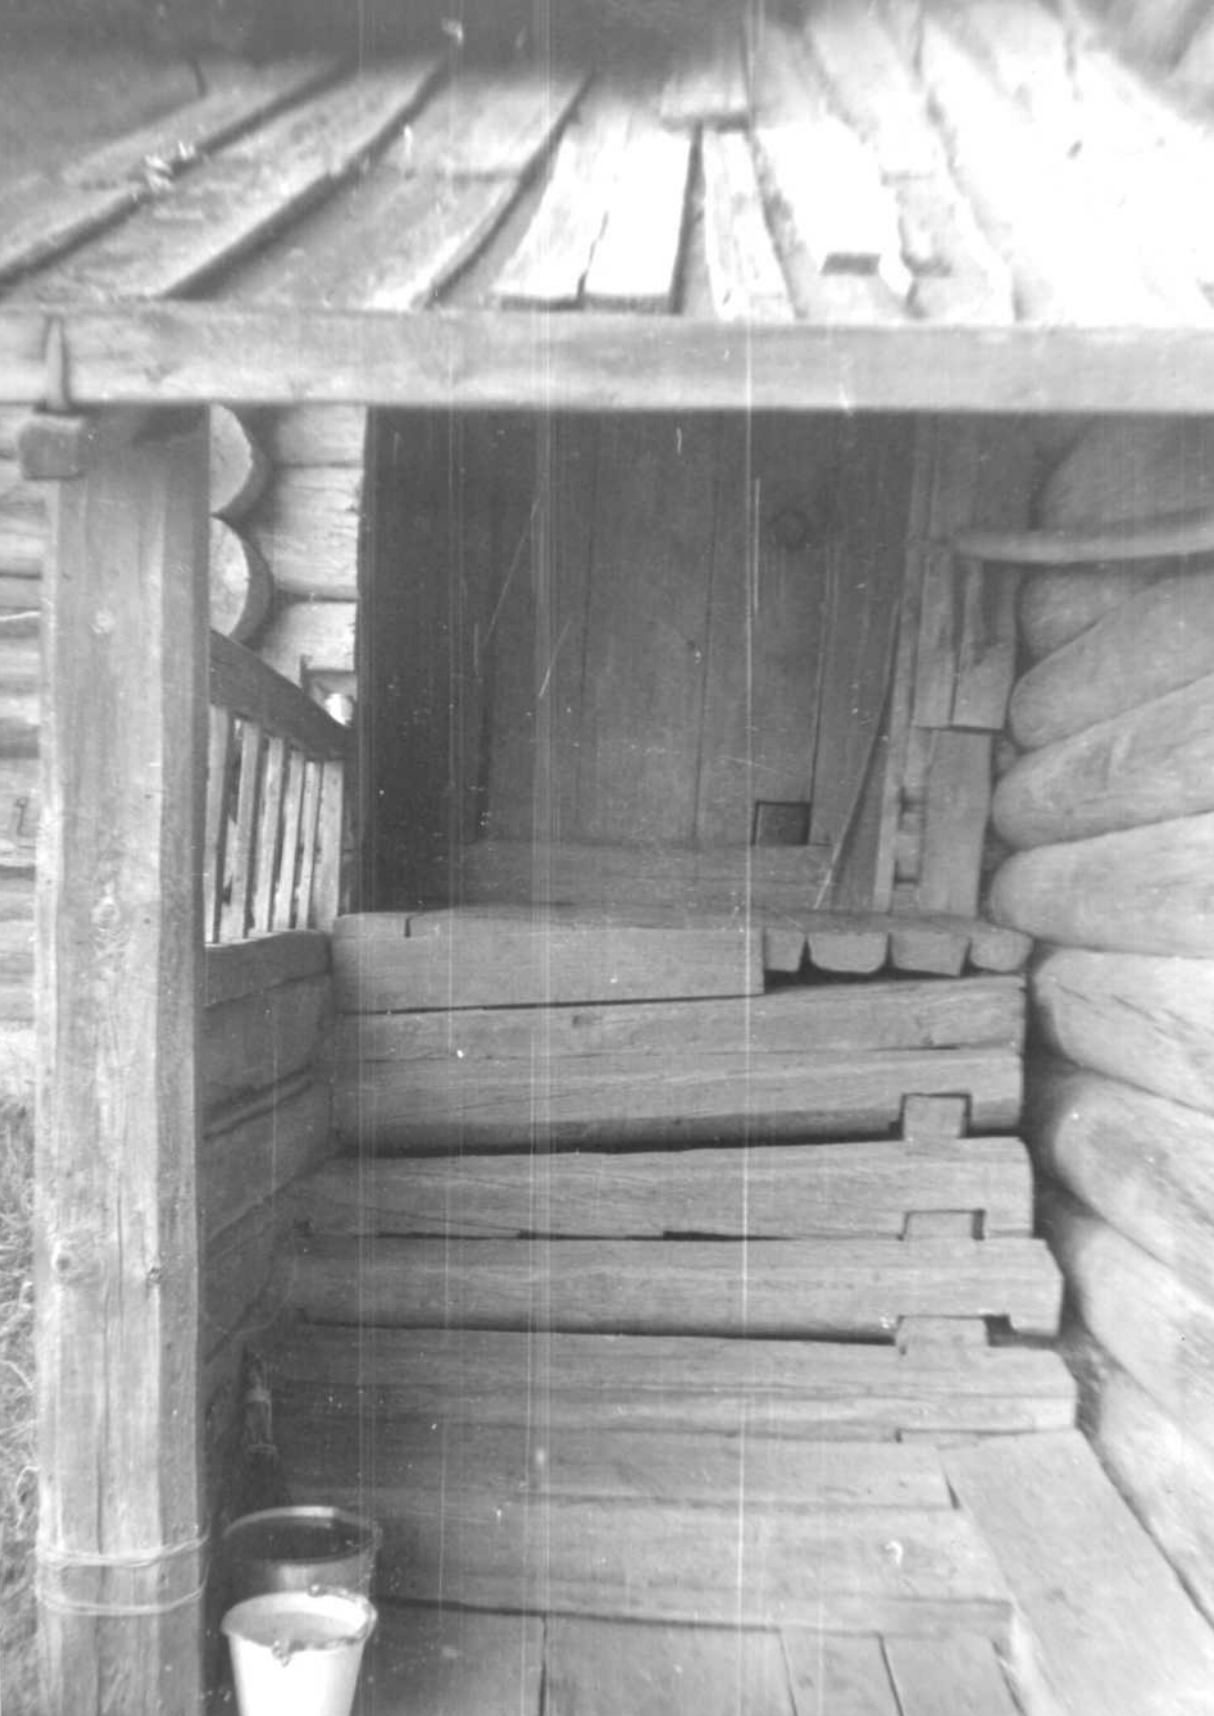
8. Вологодская обл., Нюксенский р-н,  
Уфтюгский с/с, д. Заборье.  
Дом Улановой Ф.В., II пол. XIX в.  
Главный фасад: крыльцо.  
Фото Гельфера С.В., 1989 г.

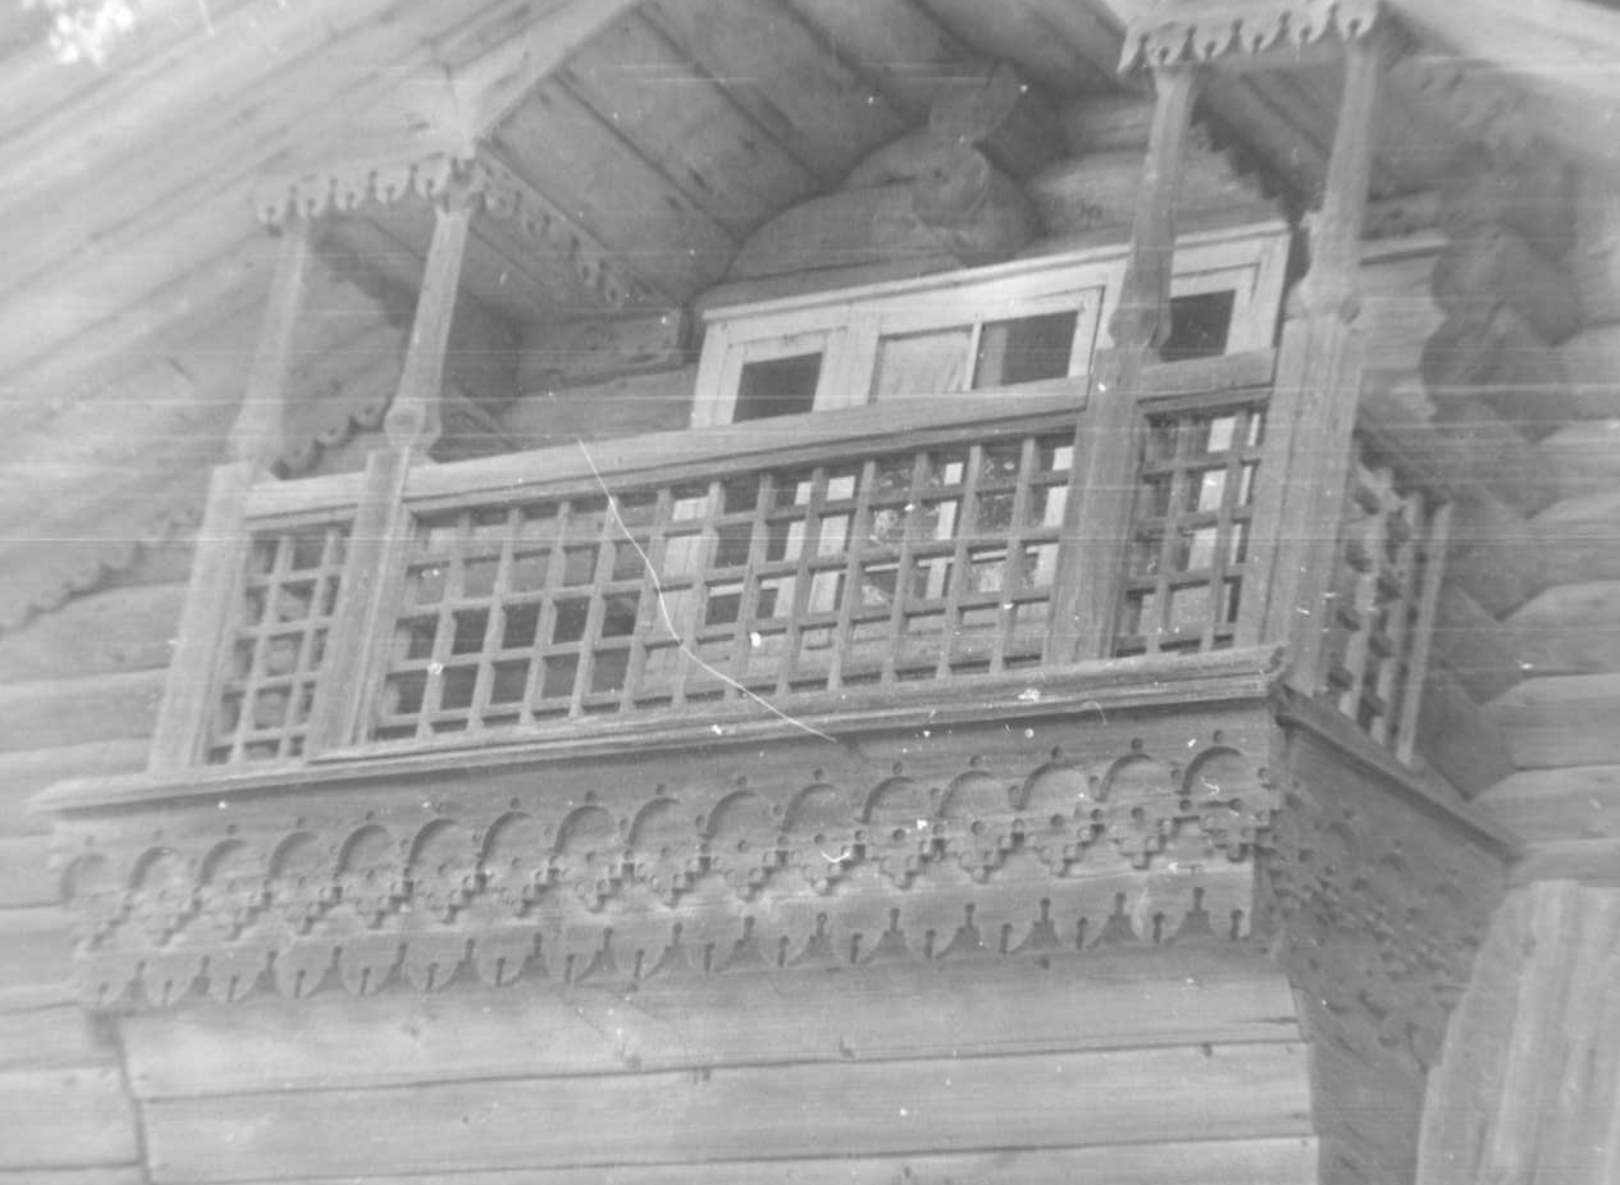
9. Вологодская обл., Нюксенский р/н,  
Устьюгский с/с, д. Заборье.  
Дом Улановой Ф.В., ~~XXXX~~ П. пол. XIX в.  
Главный фасад: балкон.  
Фото Гельфера С.В., 1989 г.

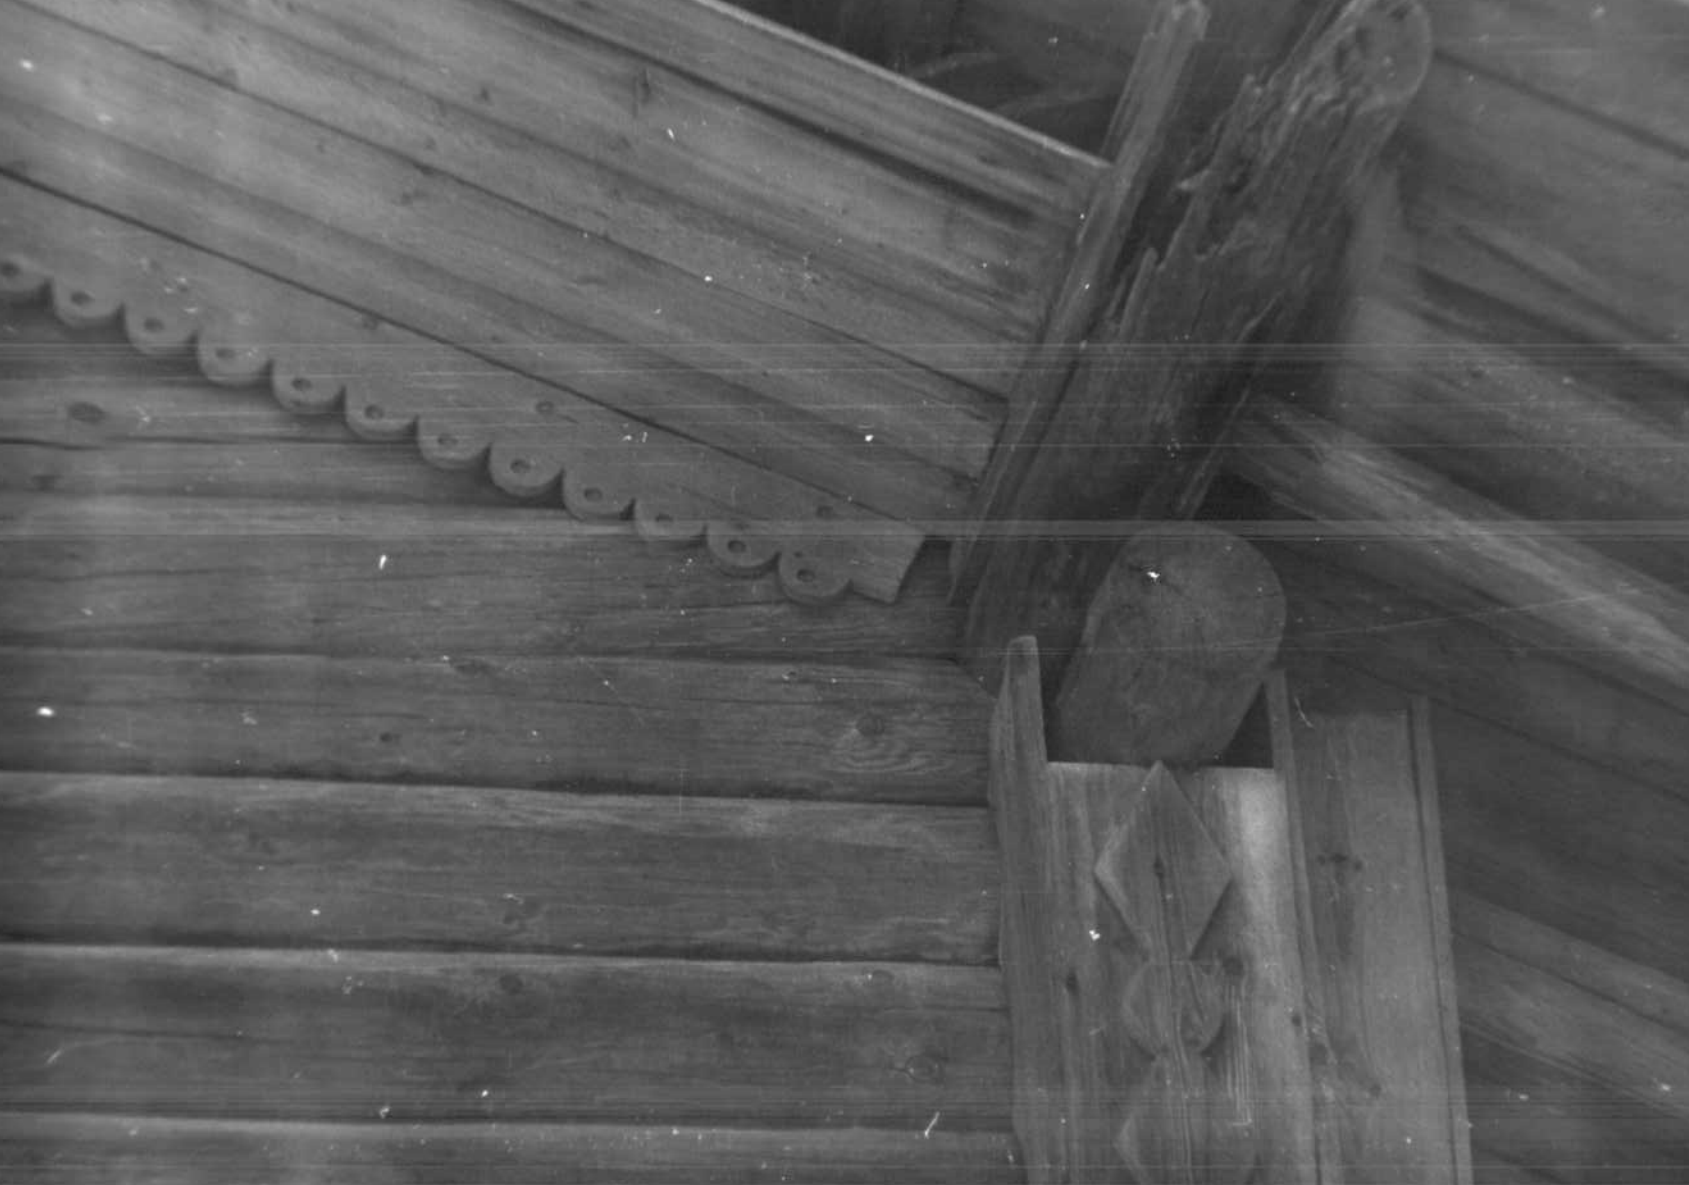
10. Вологодская обл., Нюксенский р-н,  
Уфтюгский с/с, д. Заборье.  
Дом Улановой Ф.В., II пол. XIX в.  
Гл. фасад: подзор на подшивке кровли.  
Фото Гельфера С.В., 1989 г.

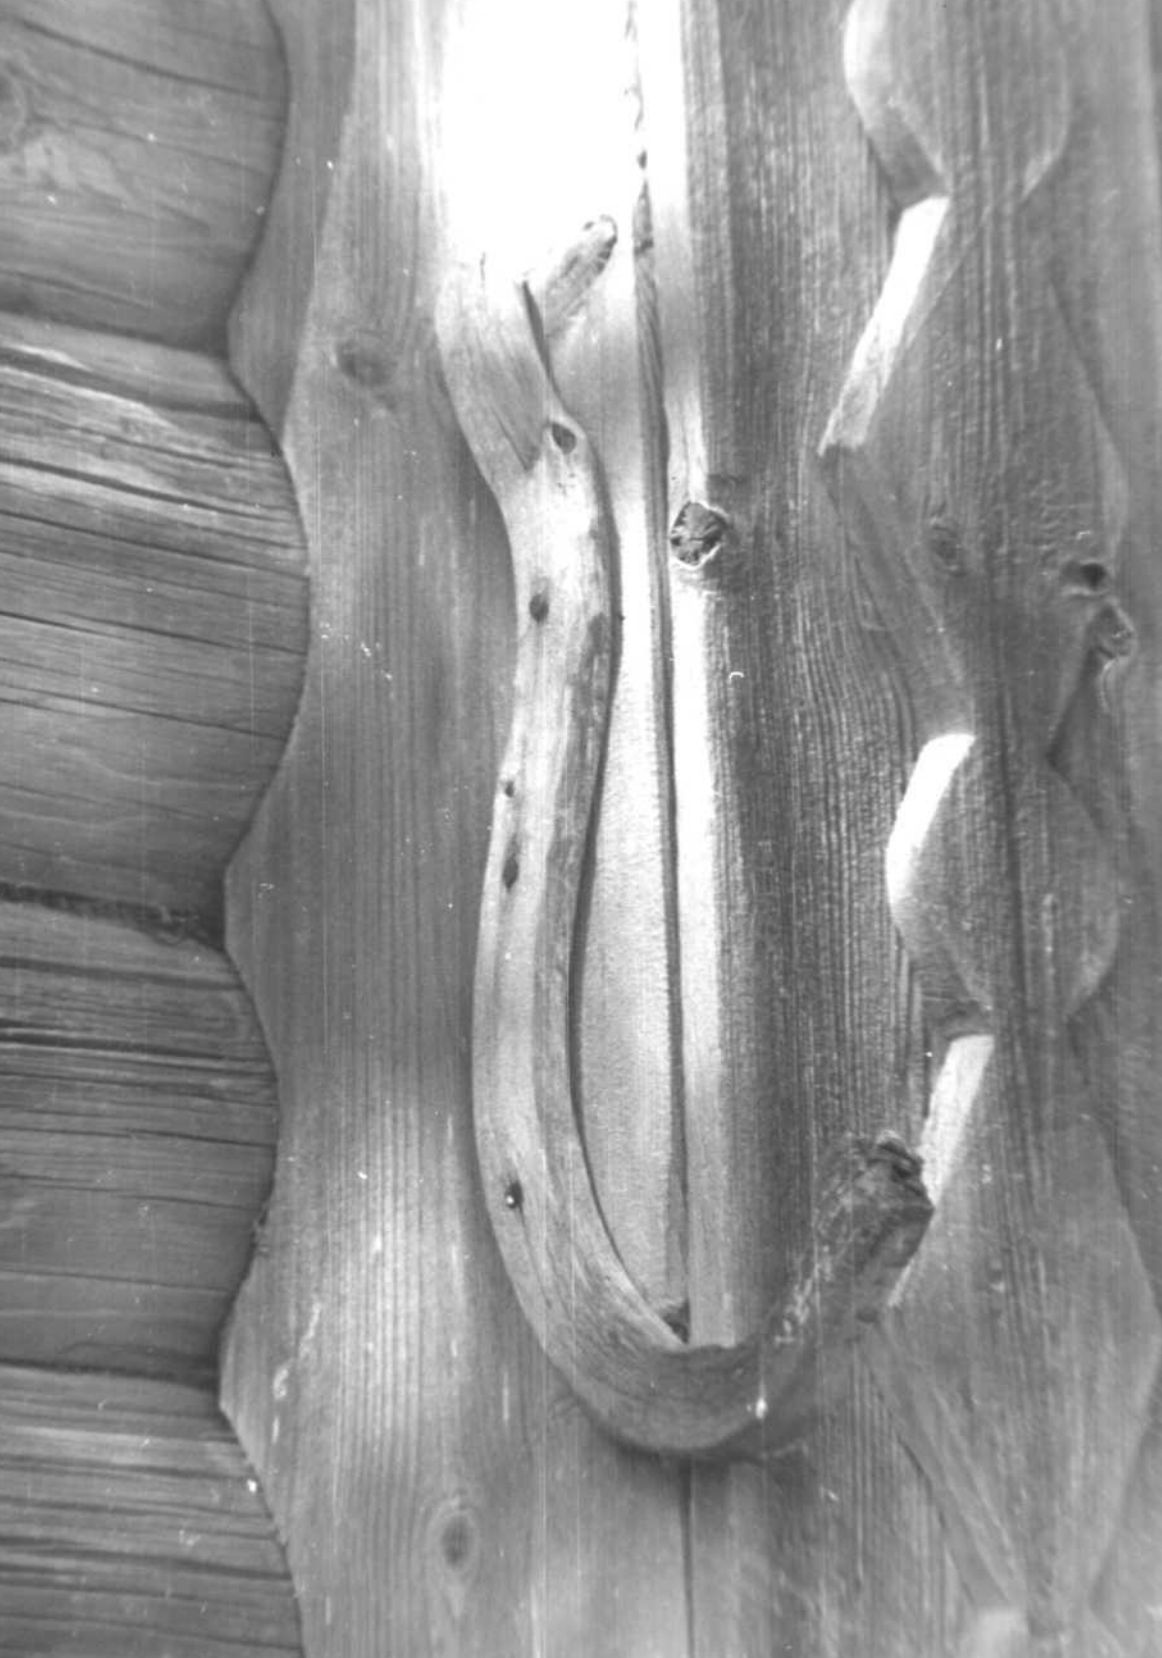
II. Вологодская обл., Нюксенский р-н,  
Уфтюгский с/с, д. Заборье.  
Дом Улановой Ф.В., II пол. XIX в.  
Главный фасад: резьба на лопатке.  
Фото Гельфера С.В., 1989 г.
