# П А С П О Р Т

I. НАИМЕНОВАНИЕ ПАМЯТНИКА Дом Улановой Ф.В.

II половина XIX века

IV. АДРЕС (местонахождение) ПАМЯТНИКА Вологодская обл., Нюксенский р-н,

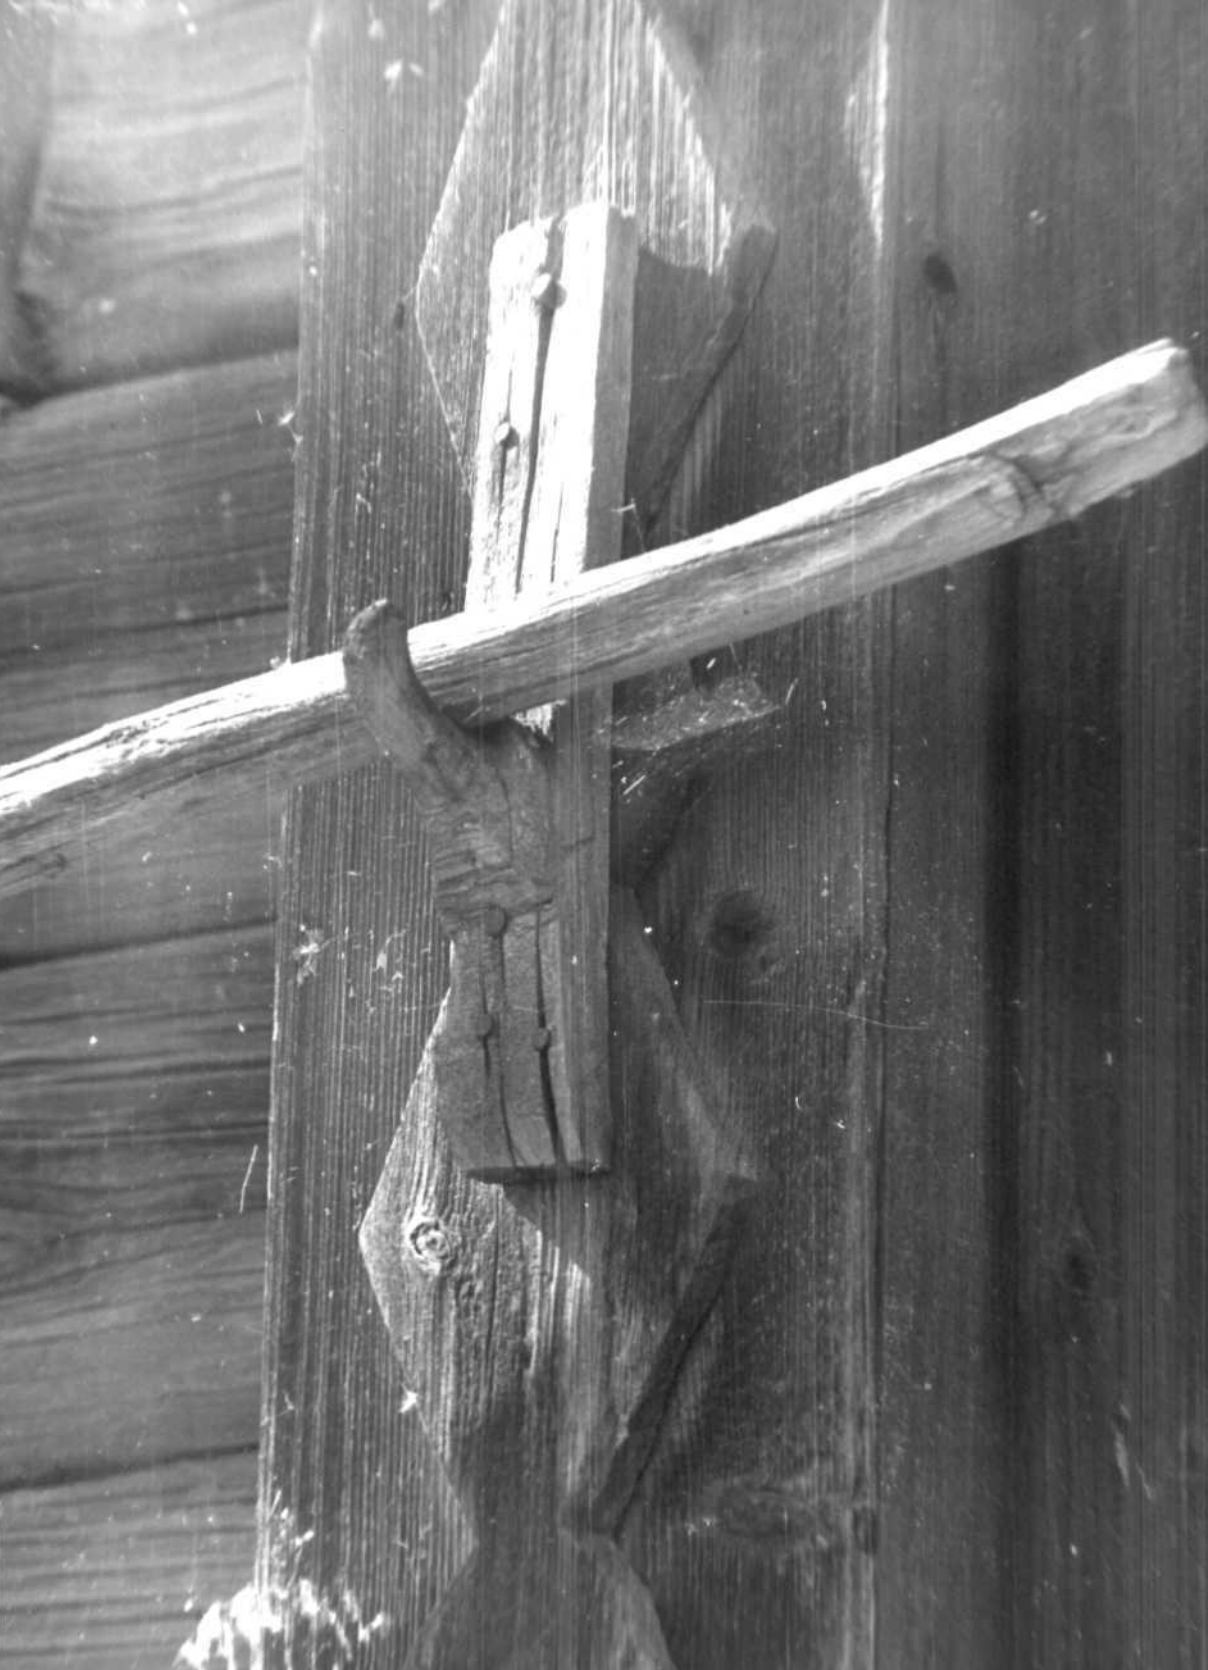
12. Вологодская обл., Нюксенский р-н,  
Уфтюгский с/с, д. Заборье.  
Дом Улановой Ф.В., II пол. XIX в.  
Главный фасад: крюк для сушила.  
Фото Гельфера С.В., 1989 г.

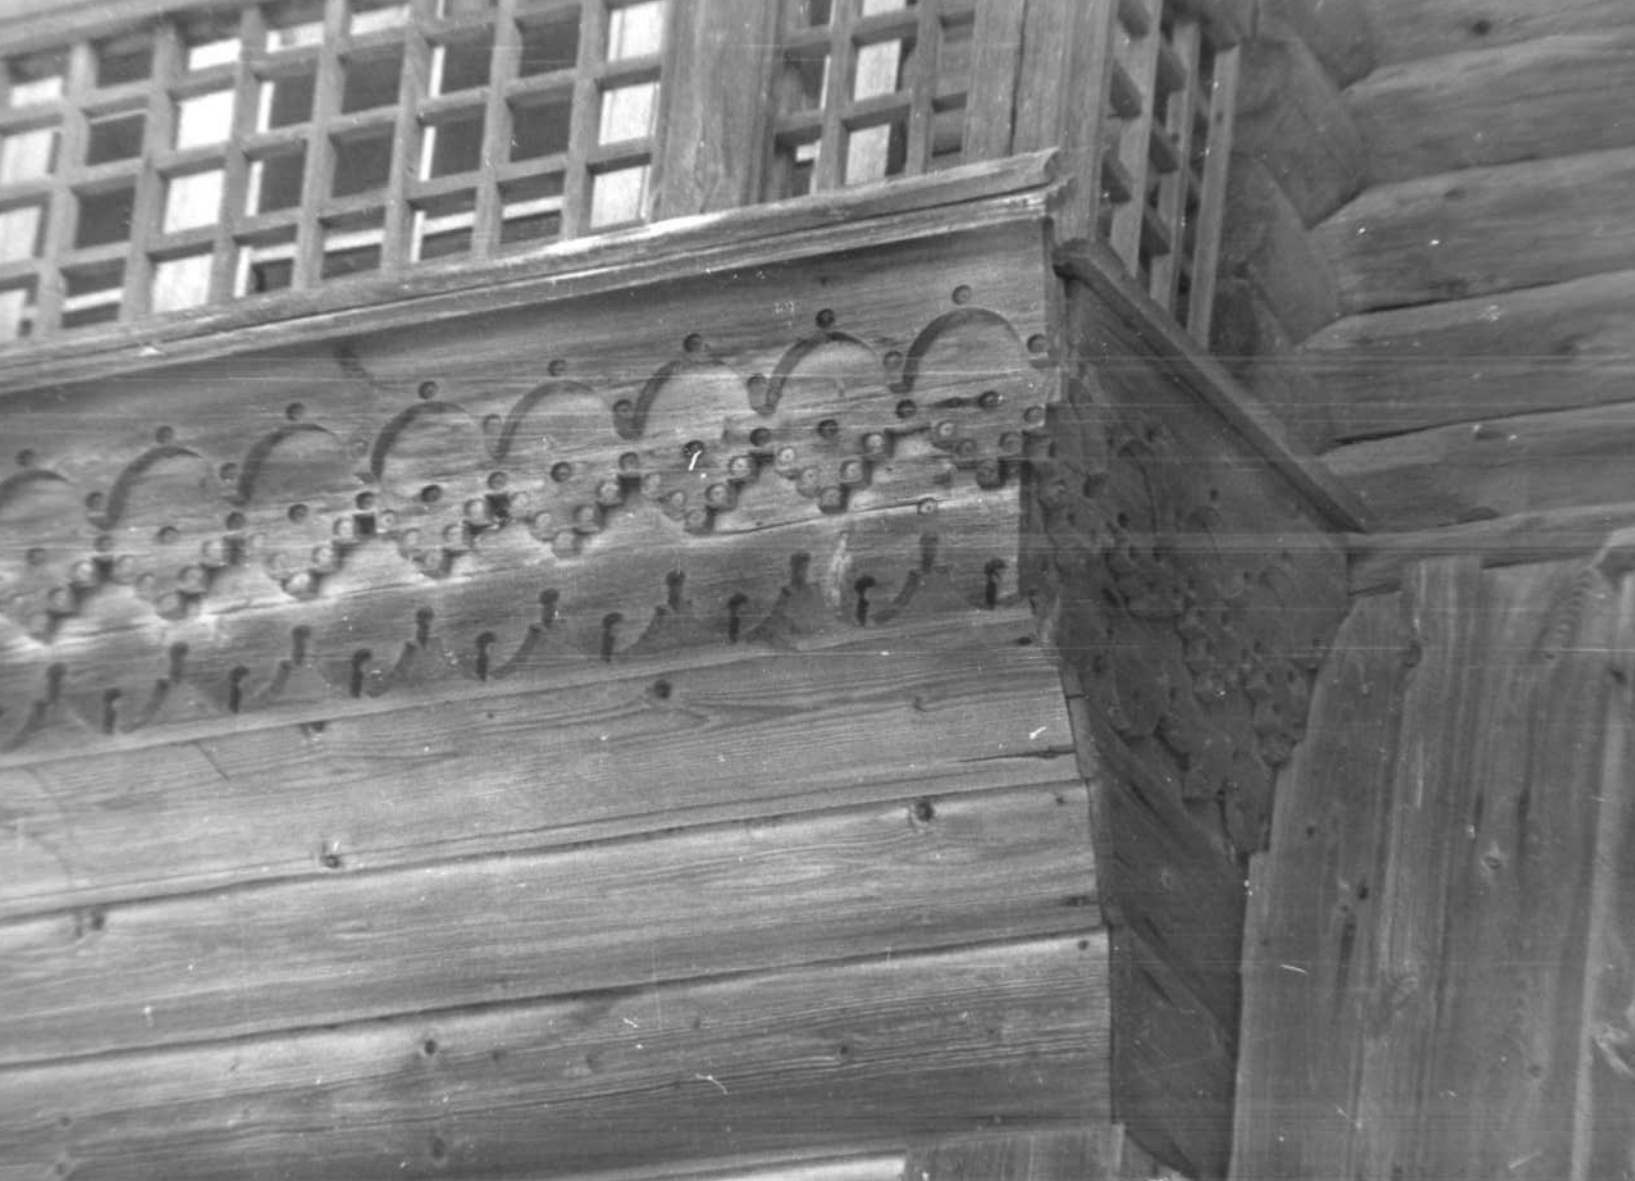
13. Вологодская обл., Нюксенский р-н,  
Уфтюгский с/с, д. Заборье.  
Дом Улановой Ф.В., II пол. XIX в.  
Главный фасад: резьба на балконе.  
Фото Гельфера С.В., 1989 г.

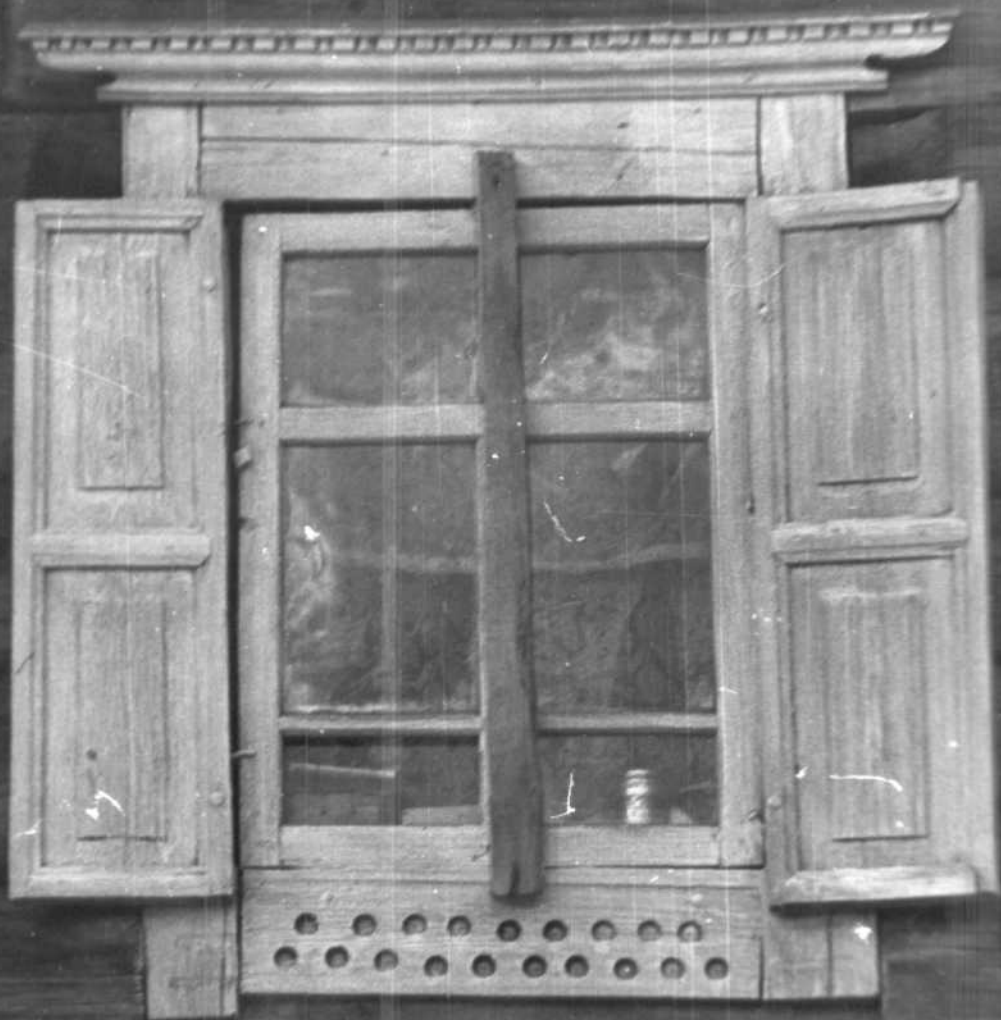
14. Вологодская обл., Нюксенский р-н,  
Устюжский с/с, д. Заборье.  
Дом Улановой Ф.В., II пол. XIX в.  
Гл. фасад: наличник окна горницы.  
Фото Гельфера С.В., 1989 г.

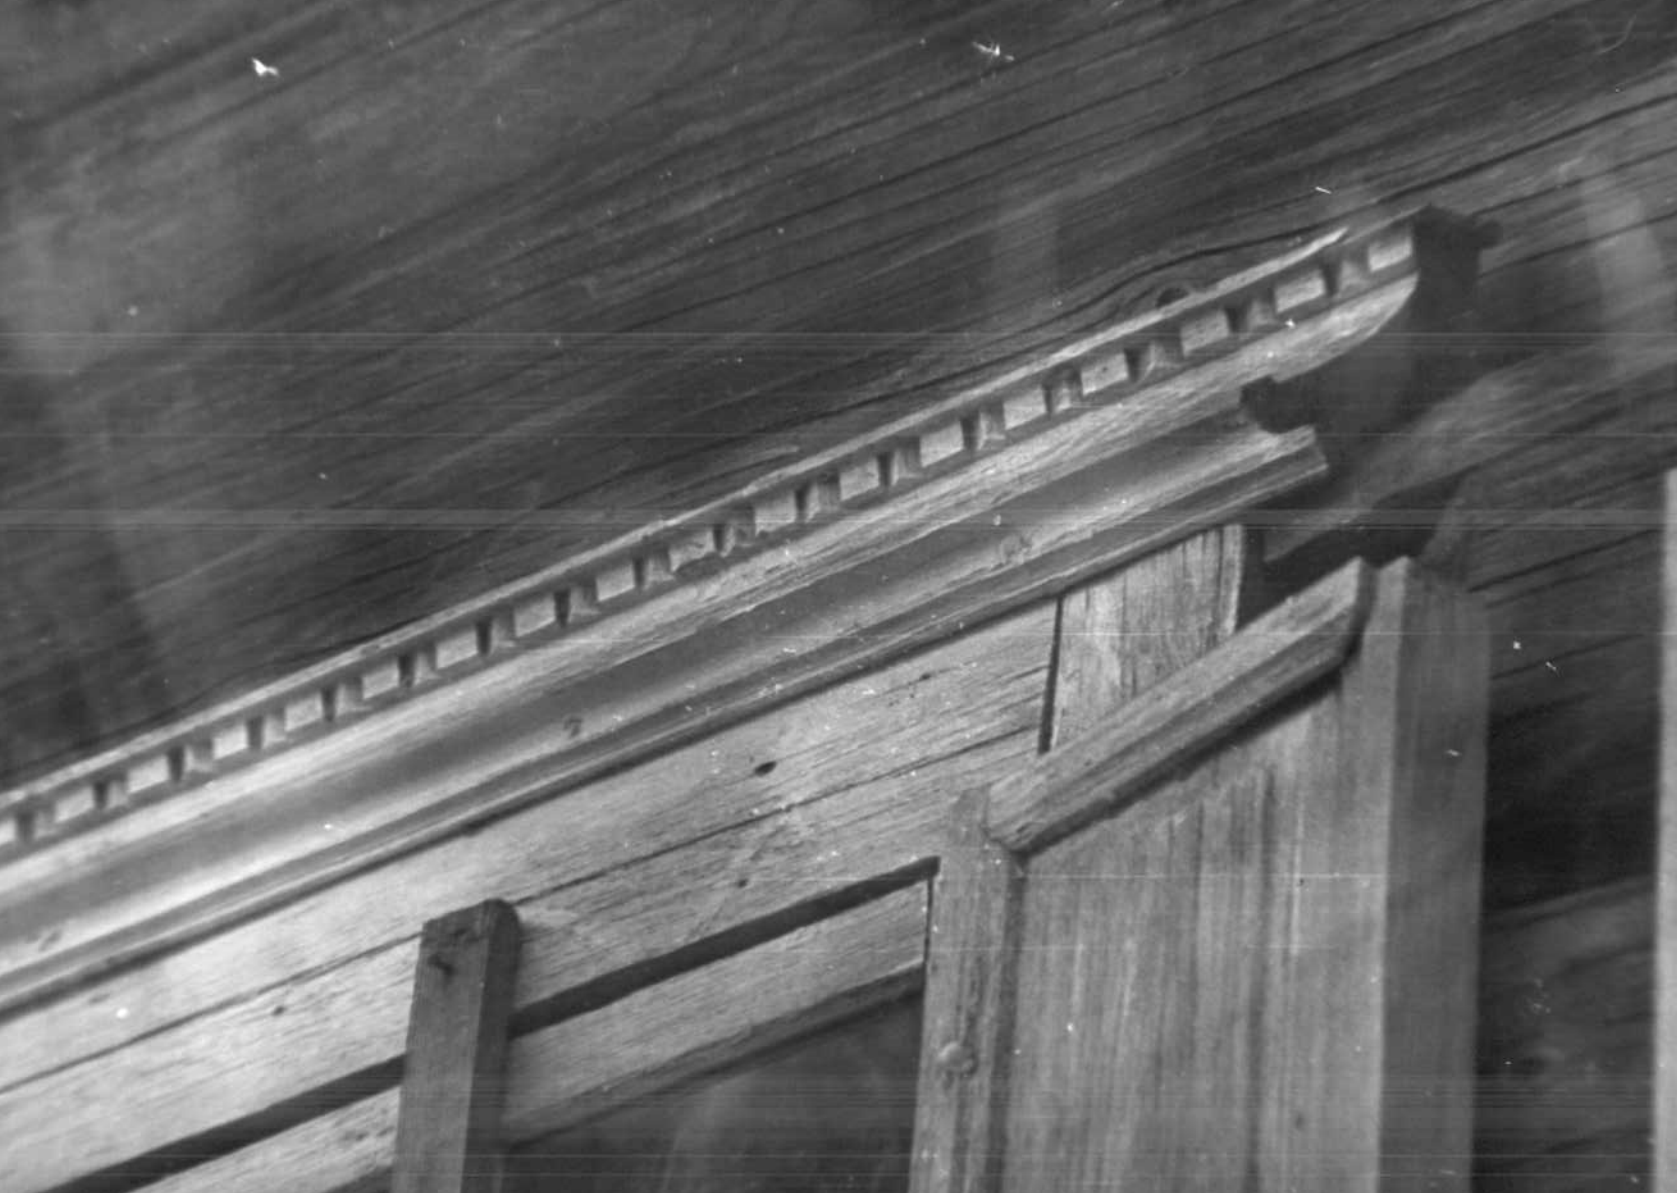
15. Вологодская обл., Нюксенский р-н,  
Уфтюгский с/с, д. Заборье.  
Дом Улановой Ф. В., II пол. XIX в.  
Гл. фасад: порезка полки наличника.  
Фото Гельфера С. В., 1989 г.

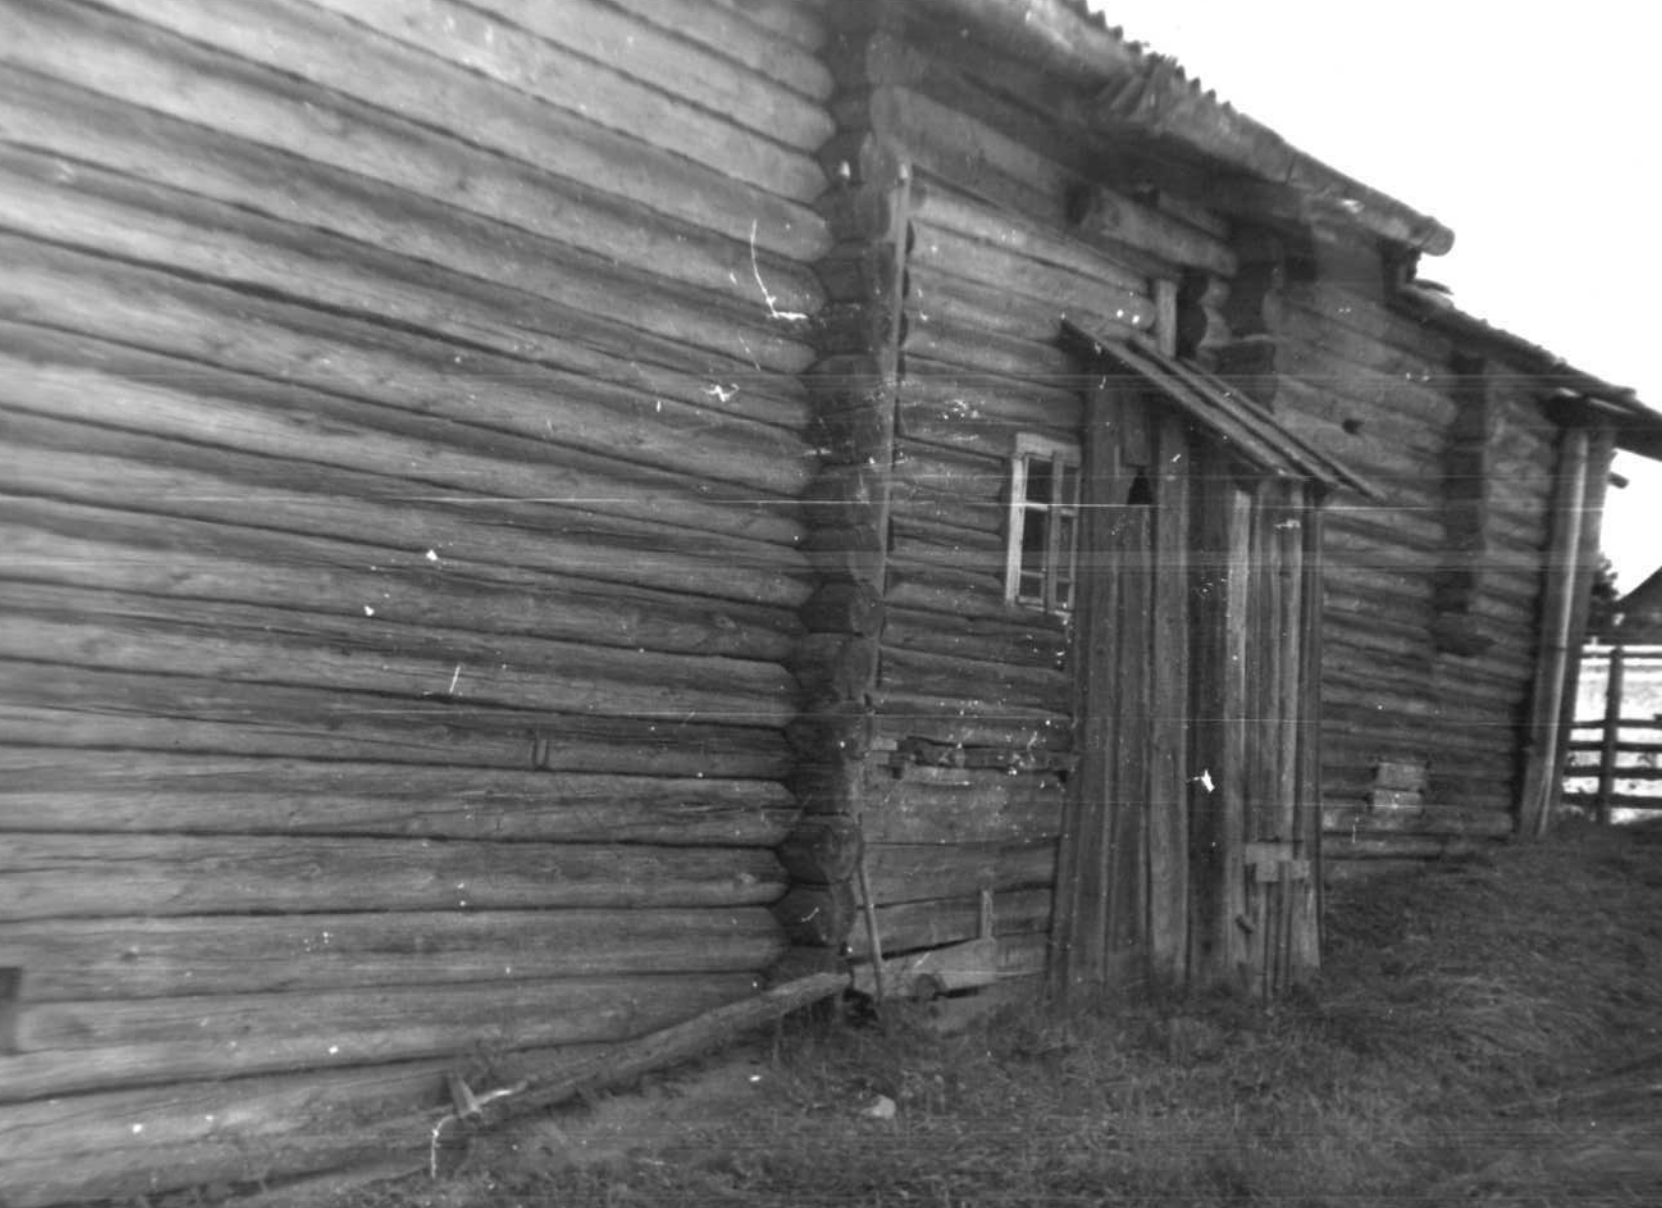
17. Вологодская обл., Нюксенский р-н,  
Уфтюгский с/с, д. Заборье.  
Дом Улановой Ф.В., II пол. XIX в.  
Боковой восточный фасад.  
Фото Гельфера С.В., 1989 г.

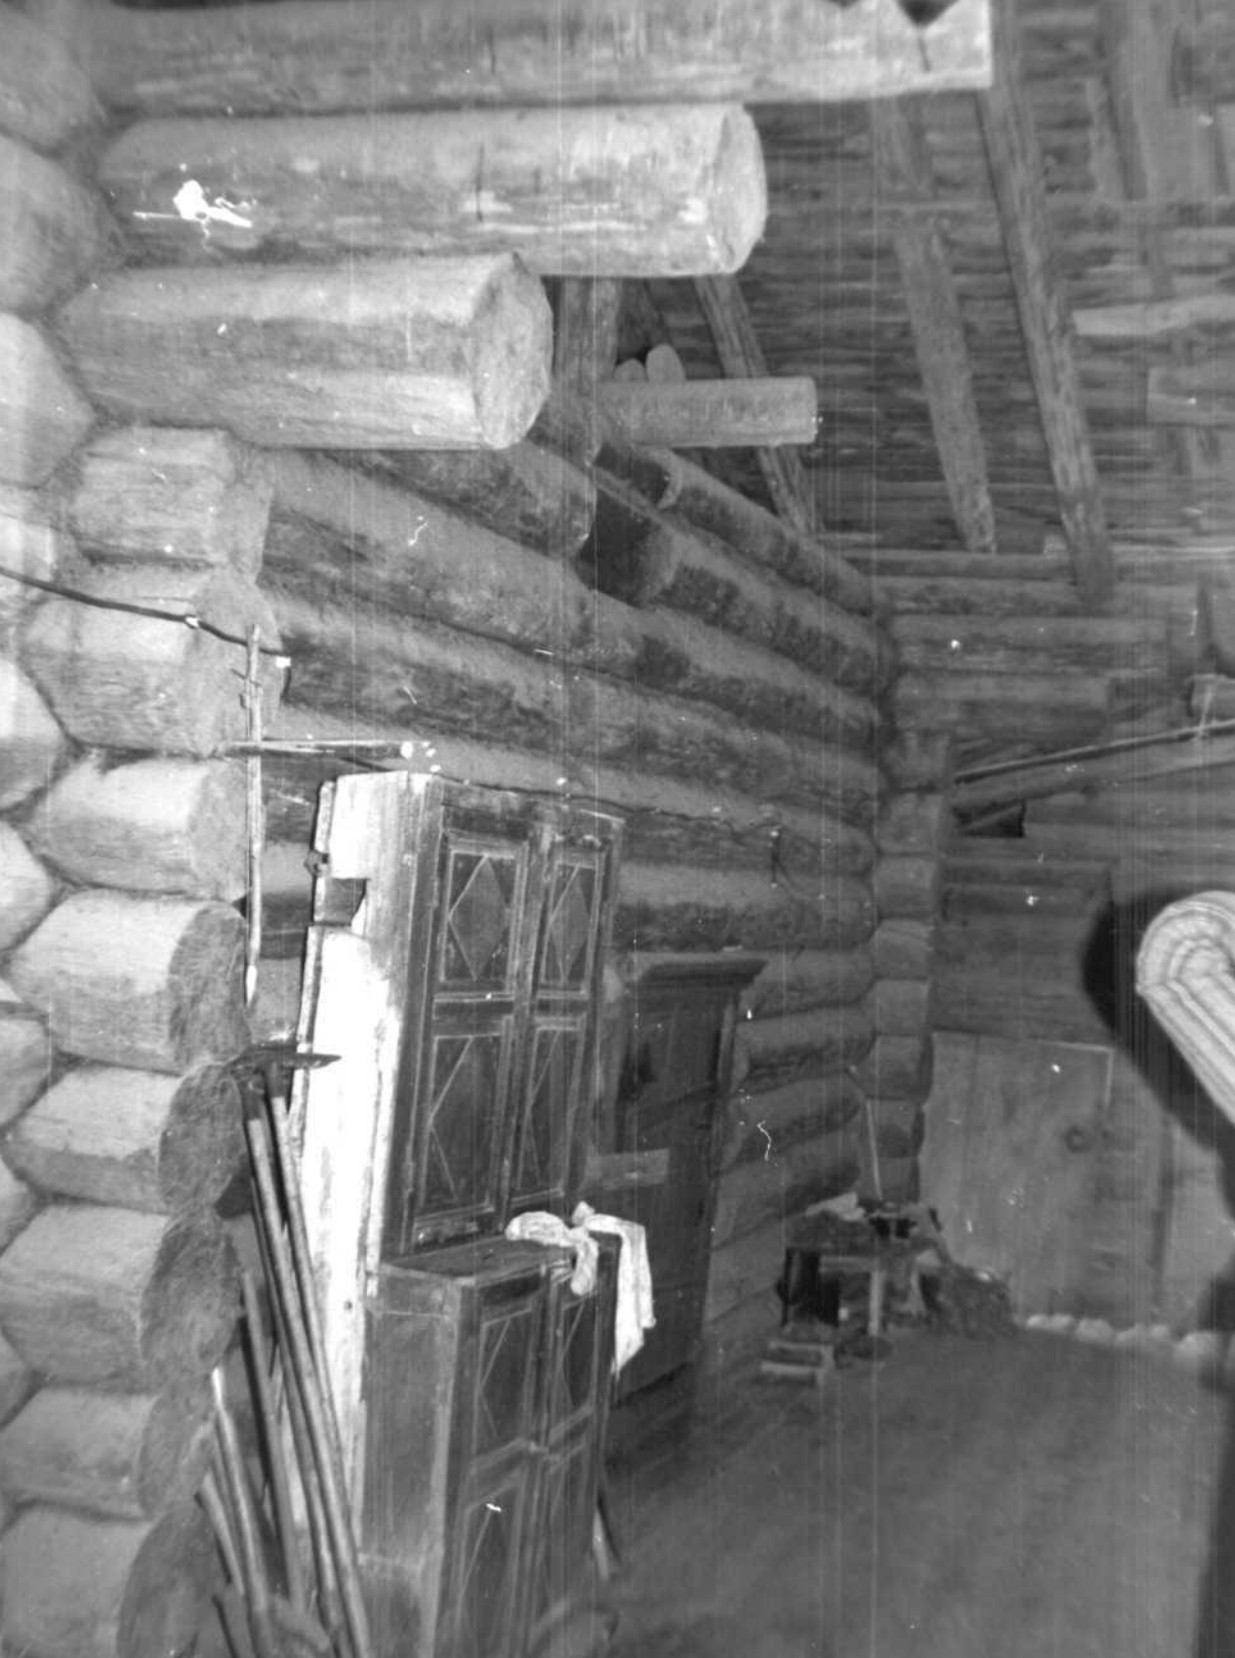
лась лестница, ведущая к двери на поветь; лестница, шедшая на чердак жилой части, в светёлку, утрачена (ранее она располагалась, по рассказу хозяйки, вдоль стены избы, там, где ныне стоит старинный деревянный буфет с филенчатыми дверцами (фото 18).

18. Вологодская обл., Нюксенский р-н,  
Уфтюгский с/с, д. Заборье.  
Дом Улановой Ф.В., II пол. XIX в.  
Интерьер: вид моста.  
Фото Гельфера С.В., 1989 г.

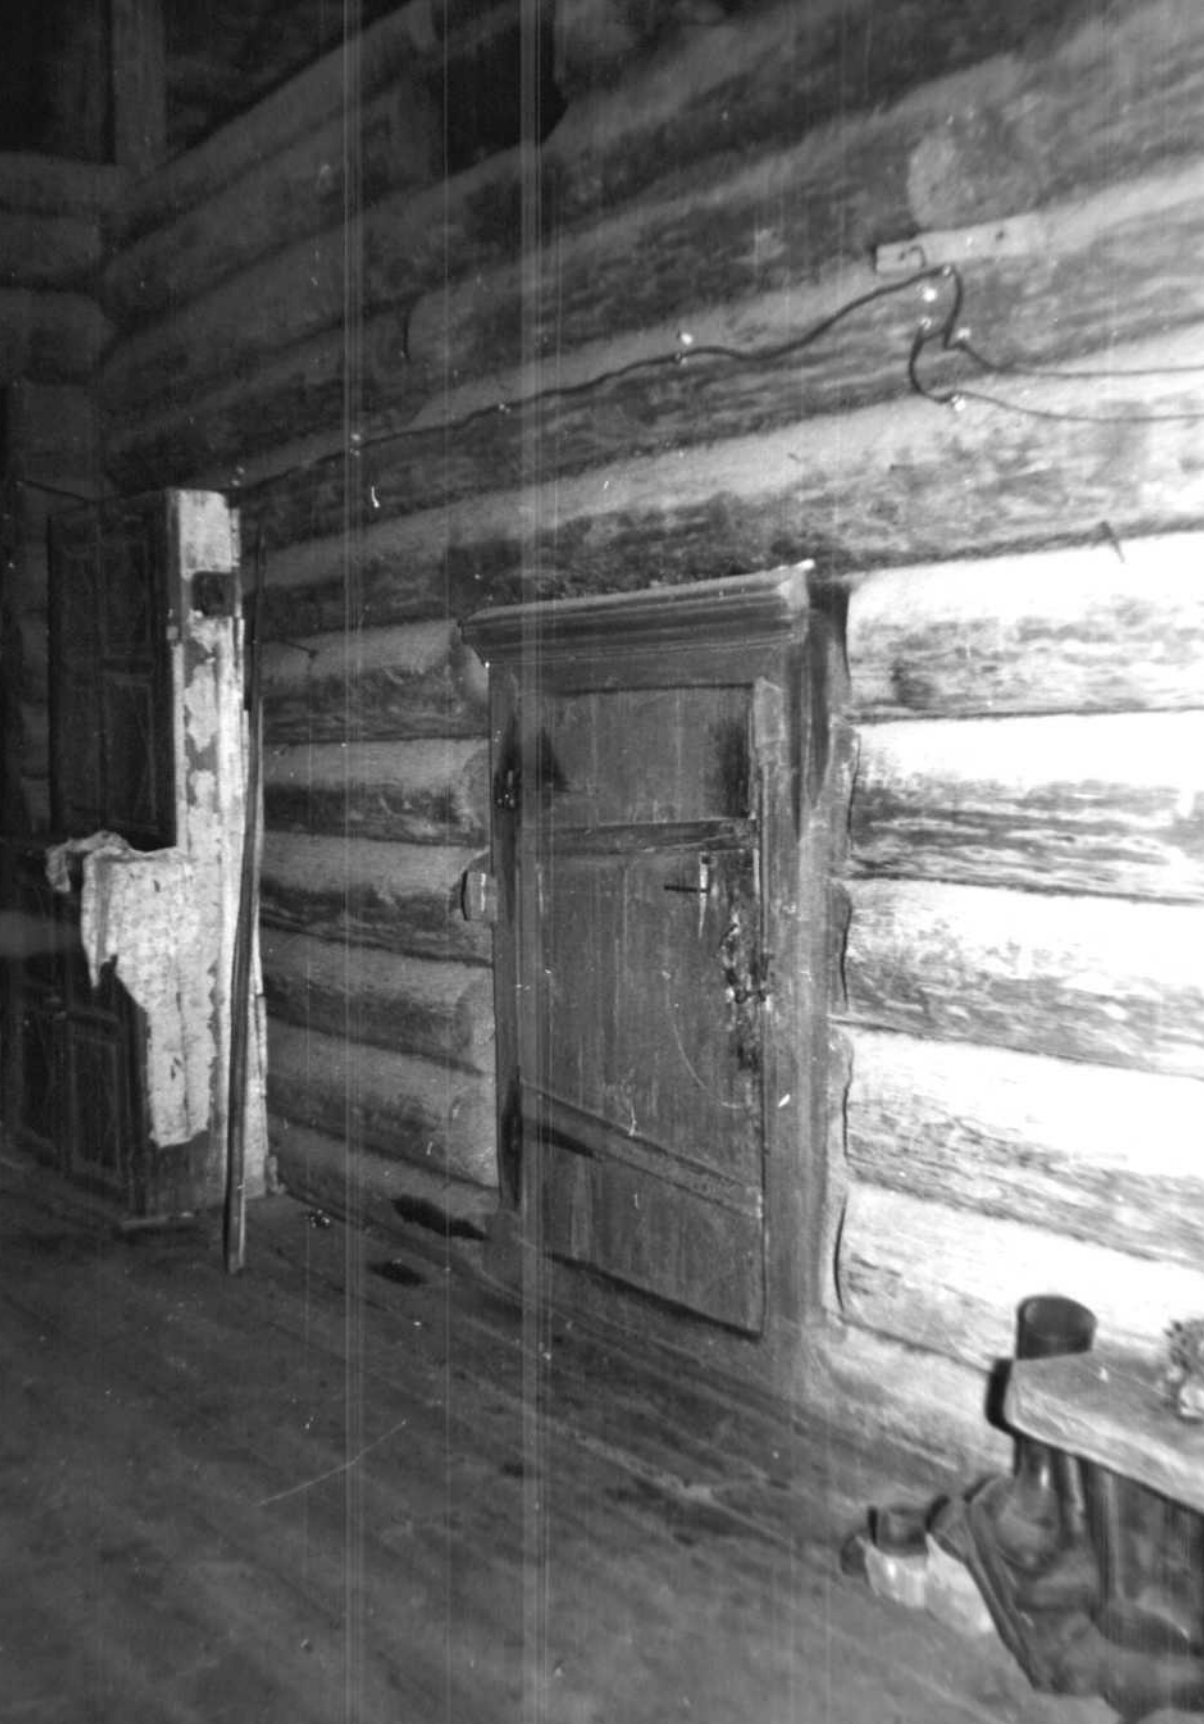
19. Вологодская обл., Нюксенский р-н,  
Уфтыгский с/с, д. Заборье.  
Дом Улановой Ф.В., II пол. XIX в.  
Интерьер: дверь в избу.  
Фото Гельфера С.В., 1989 г.

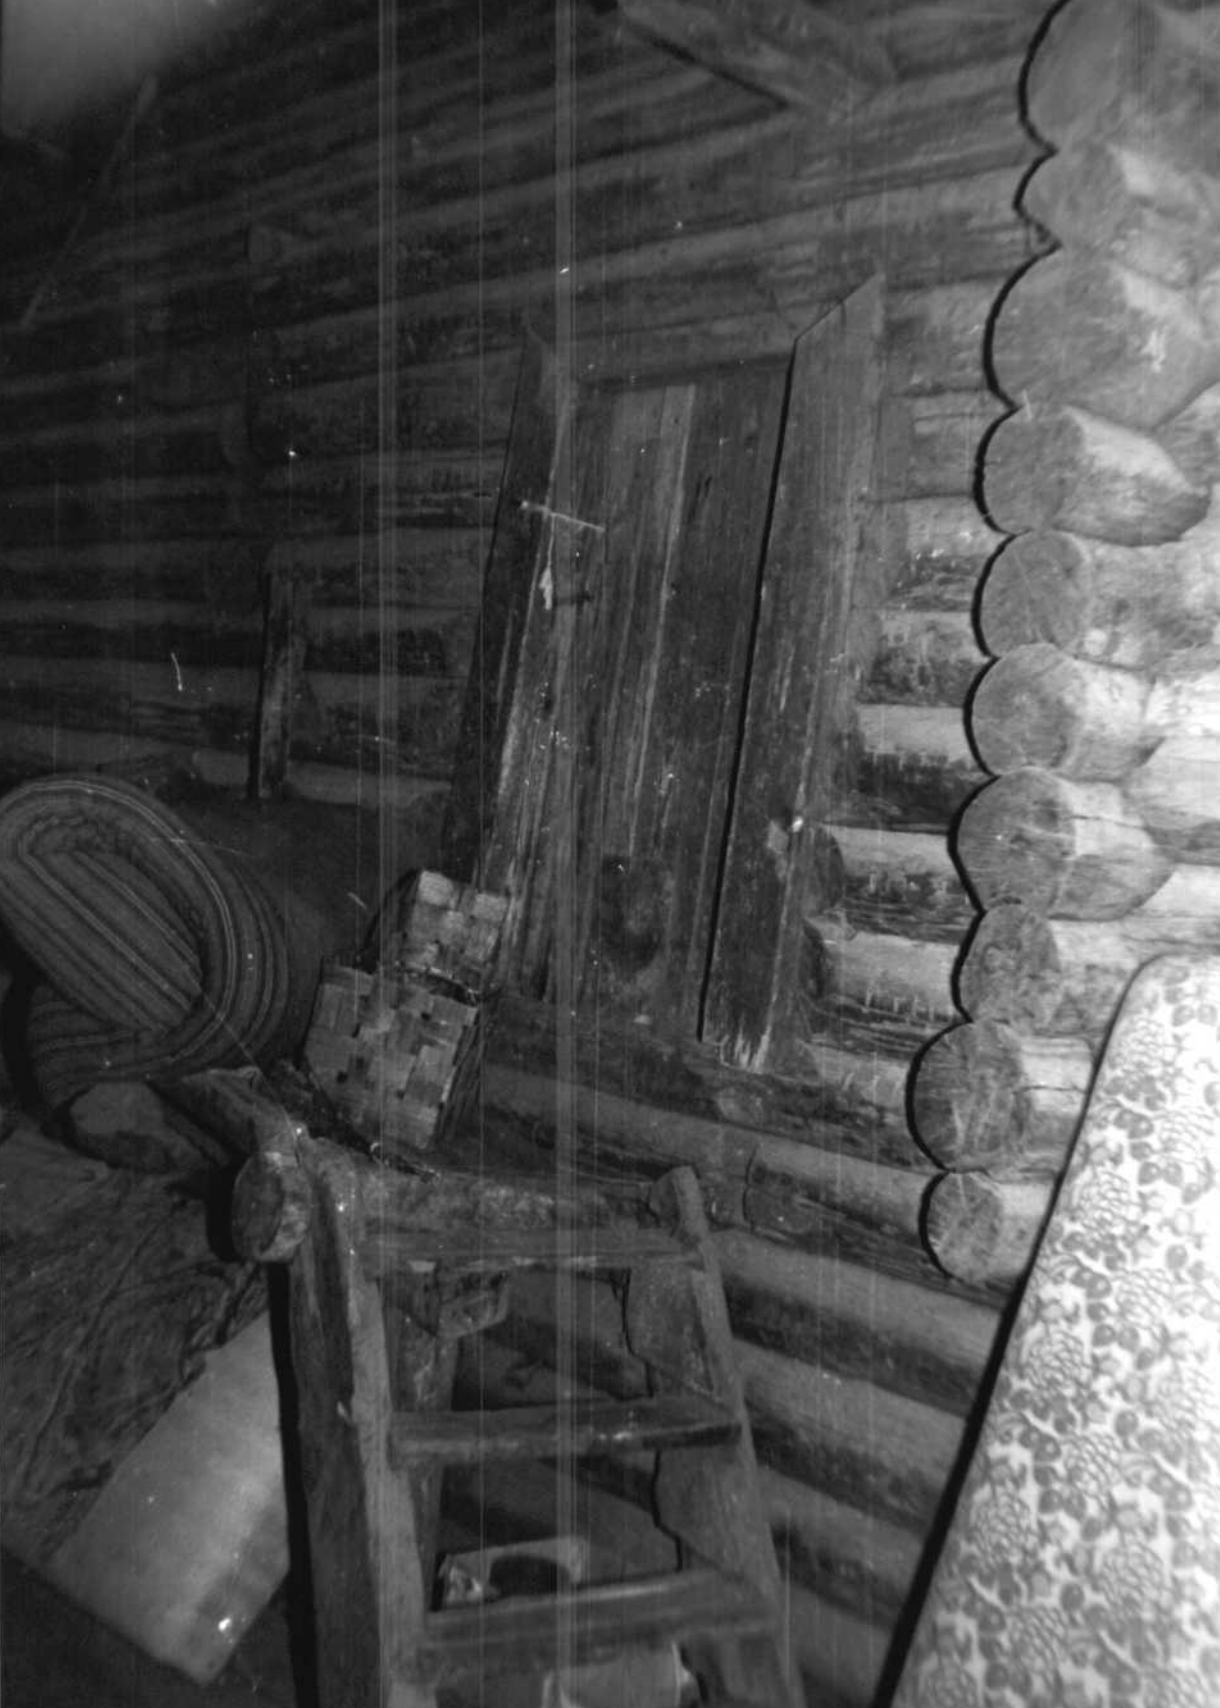
Вход в зимовку - из сеней при крыльце. В избу и горницу ведут двери с моста; в избе, почти квадратной в плане, стоит русская печь. Перед узкой в плане горницей пол моста подвышен. На двор с моста ведет небольшая дверь (фото 20). В нижнем уровне двора перерубом отгорожен хлев, а вверху, на повети имеется небольшая клеть. На мосту сохраня-

20. Вологодская обл., Нюксенский р-н,  
Уфтюгский с/с, д. Заборье.  
Дом Улановой Ф.В., II пол. XIX в.  
Интерьер: дверь в горницу.  
Фото Гельфера С.В., 1989 г.

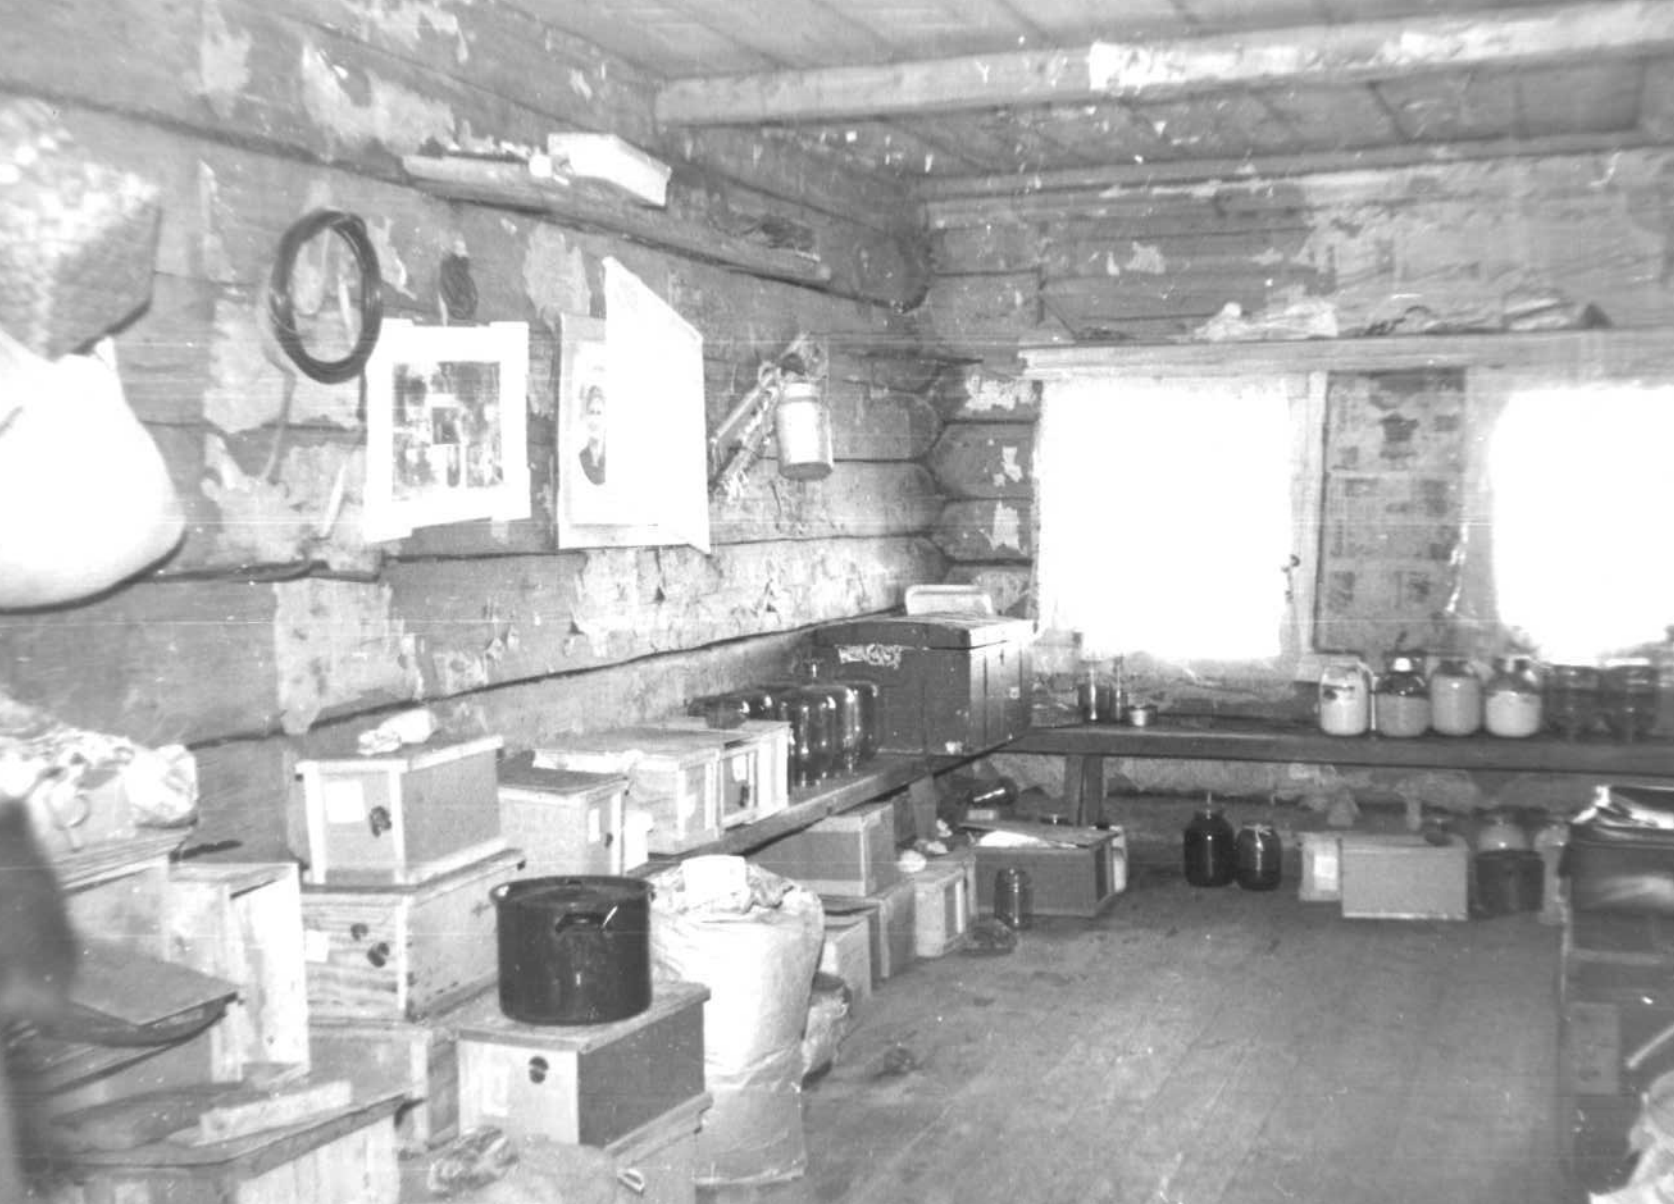
Стены дома сложены из бревен диаметром около 28-30 см, углы рублены с остатком. В интерьере жилой части (как в избе, так и в горнице) бревна окантованы и углы скруглены (фото 21). Полы и потолки в жилой части выполнены из толстых полубревен, плотно подогнанных друг к другу. К сожалению, элементов первоначального убранства помещений жилой части не сохранилось, за исключением лавок вдоль стен в горнице (фото 21). Стены жилой избы оклеены обоями, потолок - бумагой. Полы крашены масляной краской. Кровля над жилой частью, мостом, а также на зимней избе покрыта шифером по старому тёсу, но сохранила старые курицы и потоки. Над двором участок кровли покрыт руберойдом; задний шипец на фасаде северном зашит досками.

21. Вологодская обл., Нюксенский р-н,  
Уфтюгский с/с, д. Заборье.  
Дом Улановой Ф.В., II пол. XIX в.  
Интерьер горницы.  
Фото Гельфера С.В., 1989 г.
