ПАМЯТНИКИ ИСТОРИИ И КУЛЬТУРЫ СССР

ПАСПОРТ

I. НАИМЕНОВАНИЕ ПАМЯТНИКА Ансамбль Спасо-Кукоцкого монастыря. Колокольня.

Колокольня Спасо-Кукотского монастыря

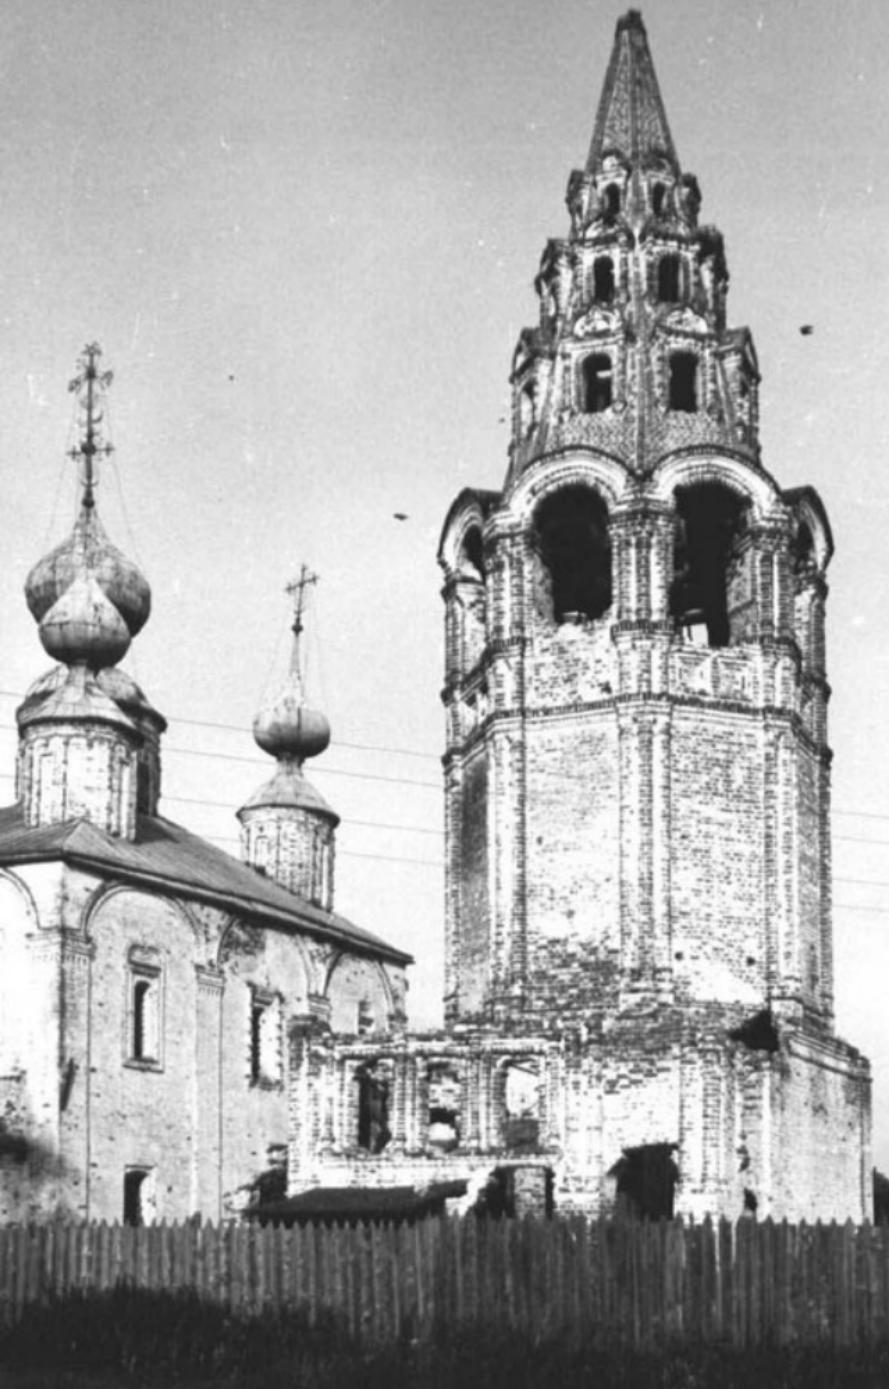
Фото фрагментов — 1

Утраты: венчающая шатер главка; кровля крыльца позднейшей пристройки /см.п.п.6,8/.

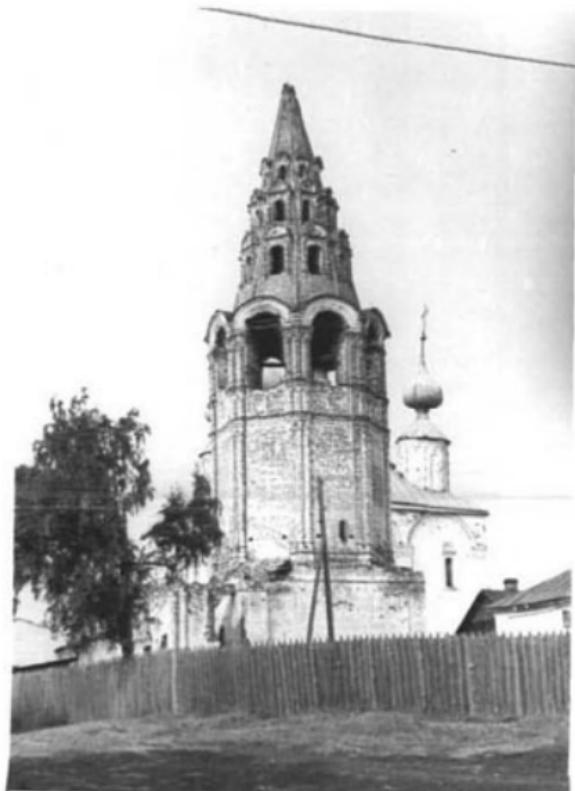
Фото или схематический план

Мощный восьмигранный столп, расположенный на четвериковый подиум, завершается нарядным шатром, стремительное сокращение которого подчеркивается ритмом быстро уменьшающихся оконцов-слуха.

Насыщенность декоративного убранства усиливается по вертикали от аскетически декоративного к богатому светотеневой игрой объему восьмерика и, наконец, к шатру.
Характерный образец колокольни, типичный для русского провинциального зодчества XVII в.
