П А С П О Р Т

Музей-заповедник "Кизи"

I. НАИМЕНОВАНИЕ ПАМЯТНИКА Амбар хлебный из д. ВоробьиII. ТИПОЛОГИЧЕСКАЯ
ПРИНАДЛЕЖНОСТЬ

УЧЕТНАЯ КАРТОЧКА

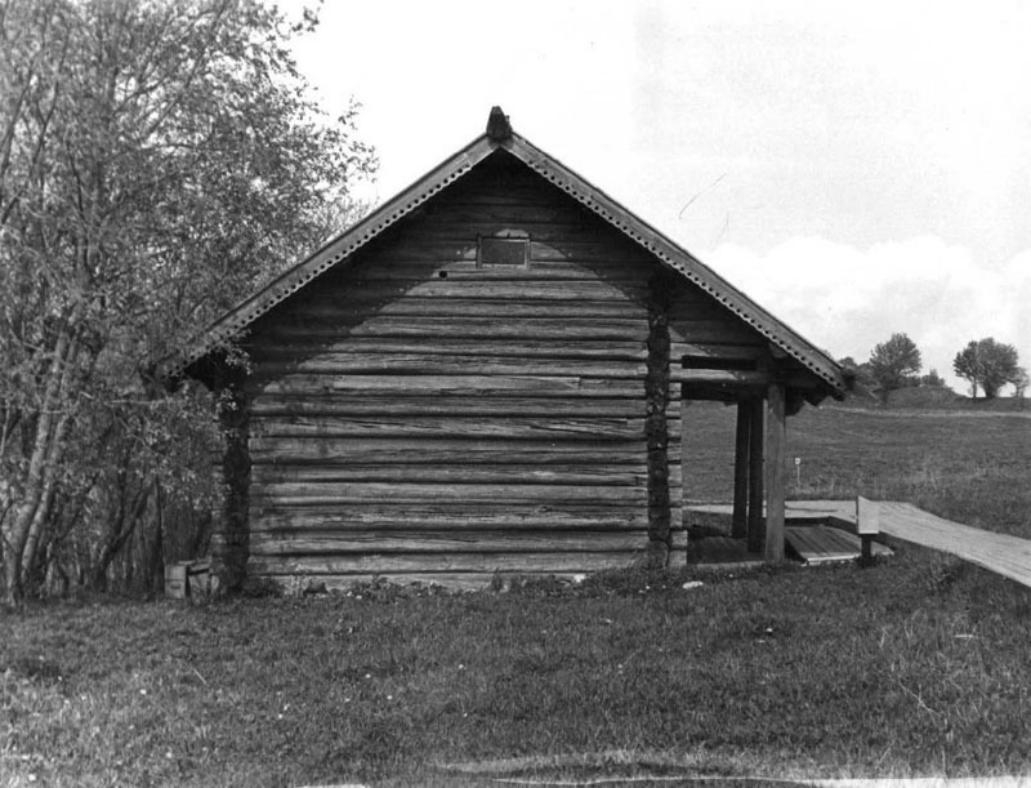
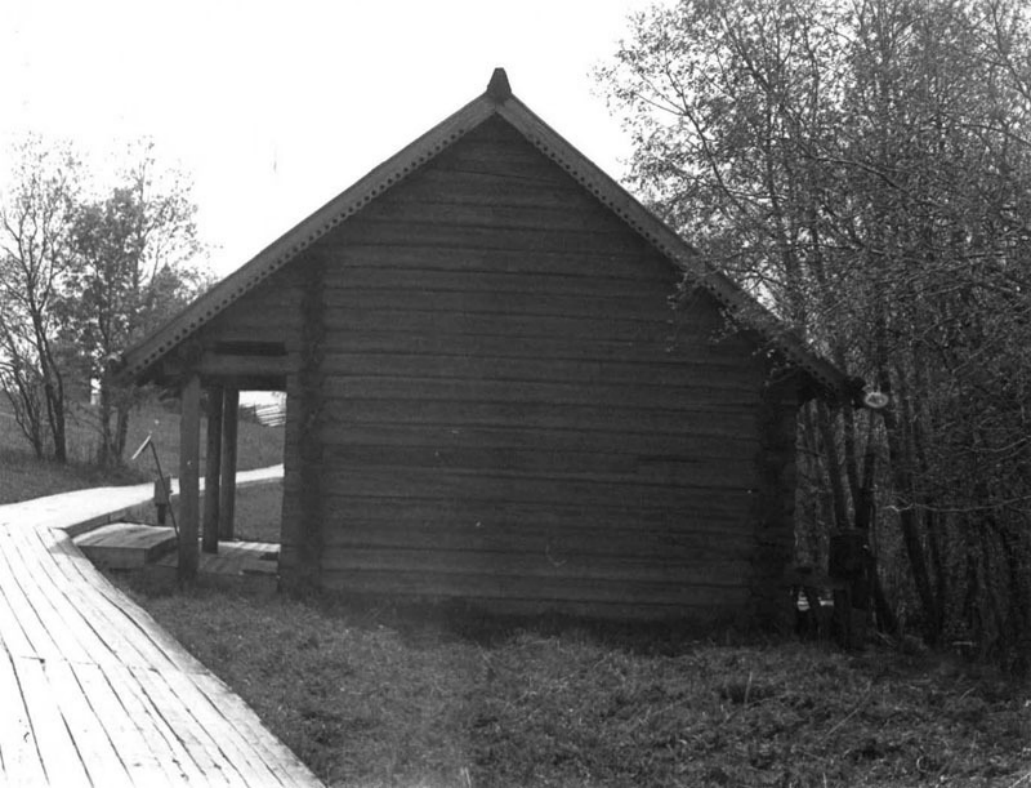
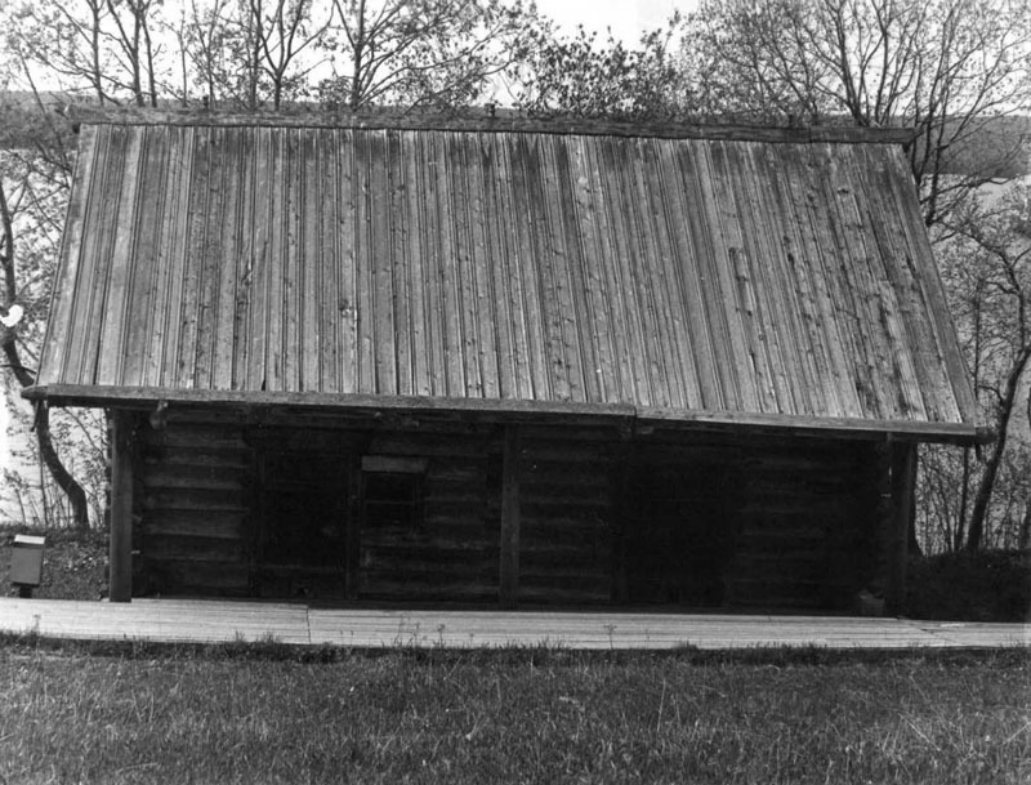
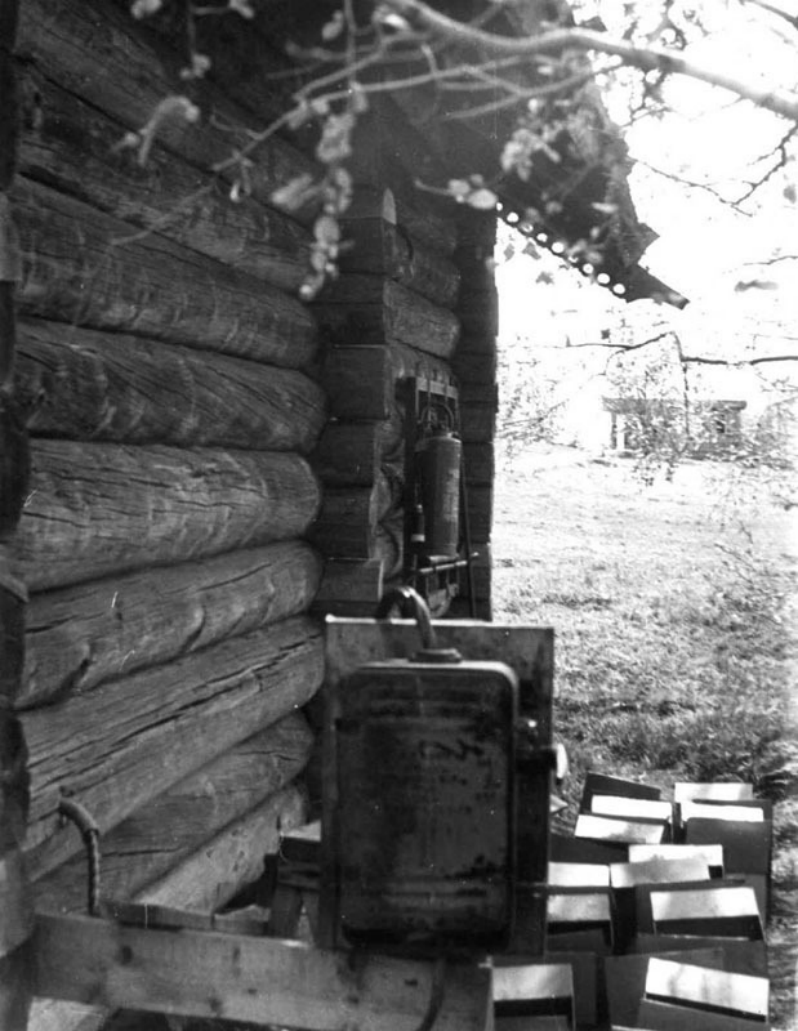
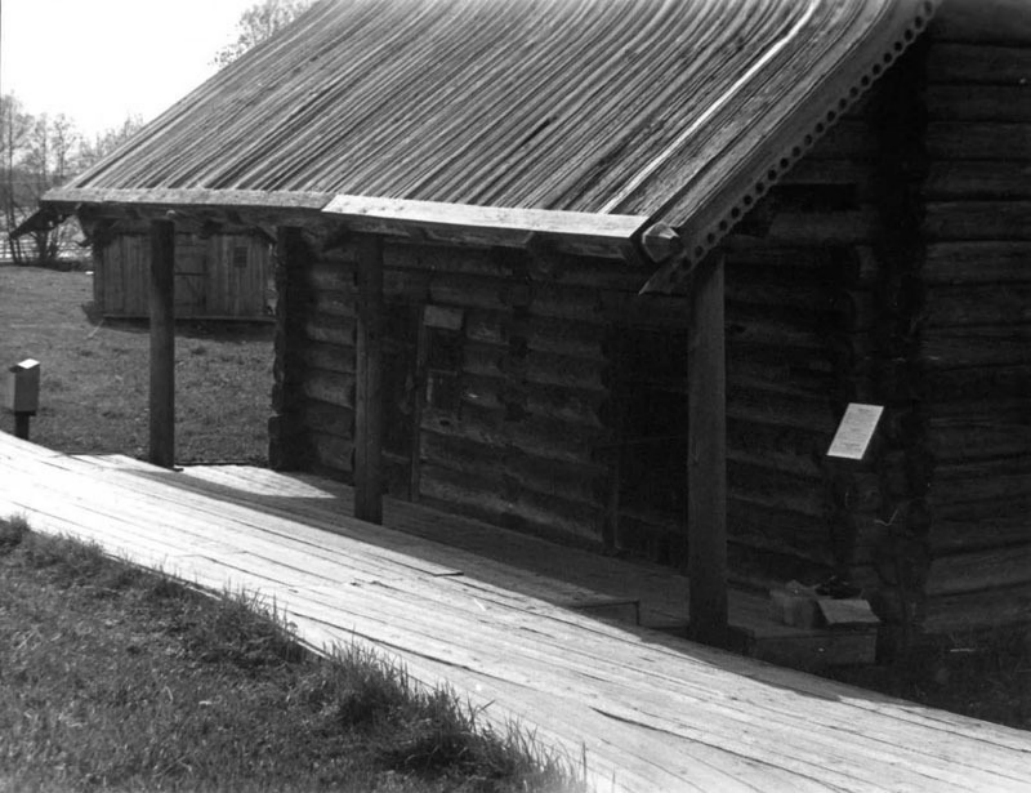
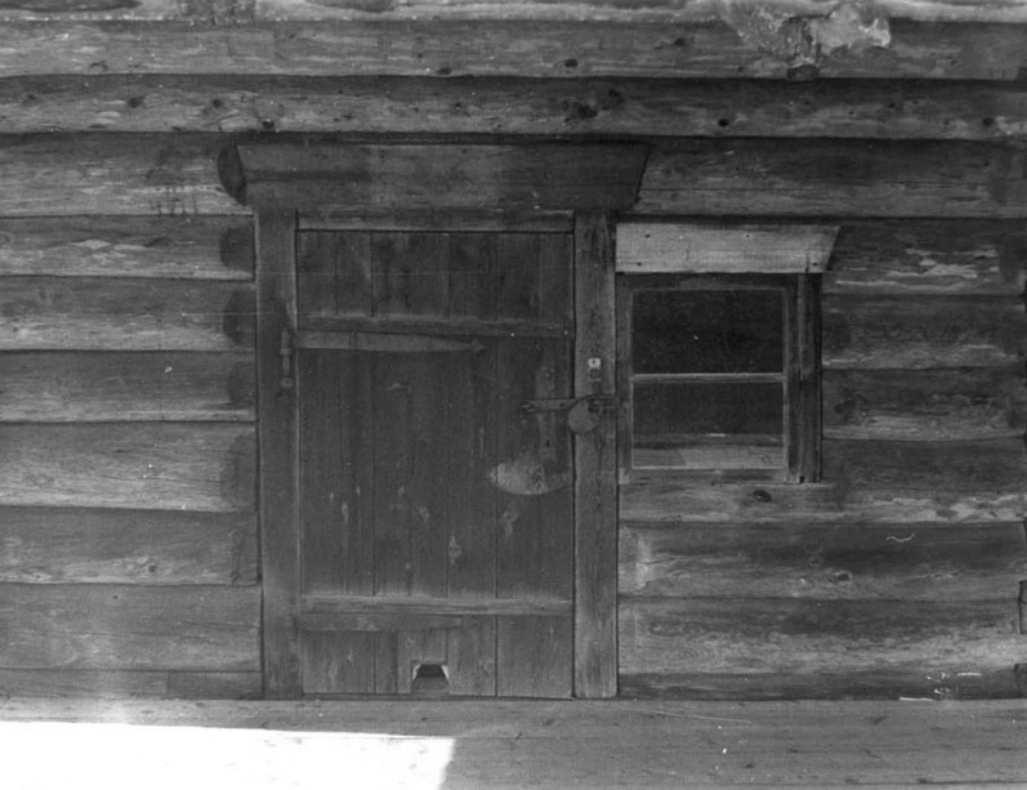
Фото общего вида — 3
 Фото фрагментов — 3
 Генплан —
 Обмеры: план — 1
 фасад —
 разрез —
 Схематический план
 охранной зоны

Амбар представляет собой одноярусную двухъярусную постройку. Рублен из бревен диаметром 24–26 см "в обло". В плане прямоугольный сруб, разделенный капитальной стеной до уровня потолка. Кровля двухскатная гвоздевая. Перед входом открытая площадка с навесом. Навес образует более длинный западный скат кровли, поддерживаемый тремя опорными круглыми столбами на кронштейнах-выпусках. Освещается амбар двумя большими трехкосячатыми окнами (одно из них прорублено на фронтоне) с южного фасада и таким же окном с северного фасада. С западной стороны два трехкосячатых дверных проема, дверные полотна навешаны на кованых петлях. Восточный фасад глухой. Торцы слег прикрыты простыми причелинами с выкруткой на концах. По коневой слеге шолом-охлупень закреплен тремя стамиками. Внутренняя поверхность стен до уровня потолка чисто стесана со скруглениями в углах. Потолок сделан из тесин. В обоих помещениях амбара в потолке отверстия на чердак с лестницами-стремянками. Пол настлан по трем балкам, концы половиц заведены в штрабы венцов. Основные габариты в плане 4,8 х 7,6 м.

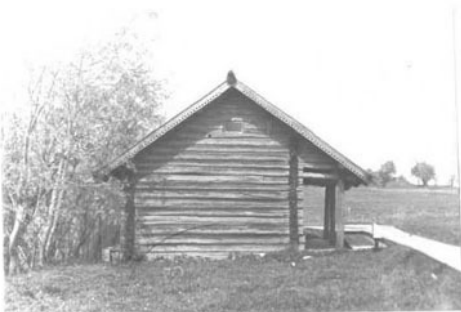
Фото или схематический план

Амбар представляет собой одноярусную двухкамерную постройку. В плане — прямоугольный сруб, разделенный капитальной стеной до уровня потолка. Кровля двухскатная гонимая. Перед входом открытая площадка с навесом. Навес образует более длинный западный скат кровли, поддерживаемый тремя опорными круглыми столбами на кронштейнах-выпусках. Освещается амбар двумя большими трехкосячатыми окнами с южного и северного фасадов. С западной стороны два трехкосячатых дверных проема. Восточный фасад глухой. По коневой слеге шолом охлупень закреплен тремя стамиками. Внутренняя поверхность стен до уровня потолка чисто стесана со скруглением в углах. В обоих помещениях амбара в потолке отверстия на чердак с лестницами-стремянками. Амбар рублен из бревен диаметром 24–26 см. "в обло". Основные габариты в плане 4,8х7,6 м.

Типичный амбар как хозяйственная традиционная постройка Заонежья с интересным конструктивным решением и пропорциями.
