ПАМЯТНИКИ ИСТОРИИ И КУЛЬТУРЫ СССР

ПАСПОРТ

I НАИМЕНОВАНИЕ ПАМЯТНИКА мост через овраг.II. ТИПОЛОГИЧЕСКАЯ
ПРИНАДЛЕЖНОСТЬ

I. НАИМЕНОВАНИЕ ПАМЯТНИКА Мост через овраг.

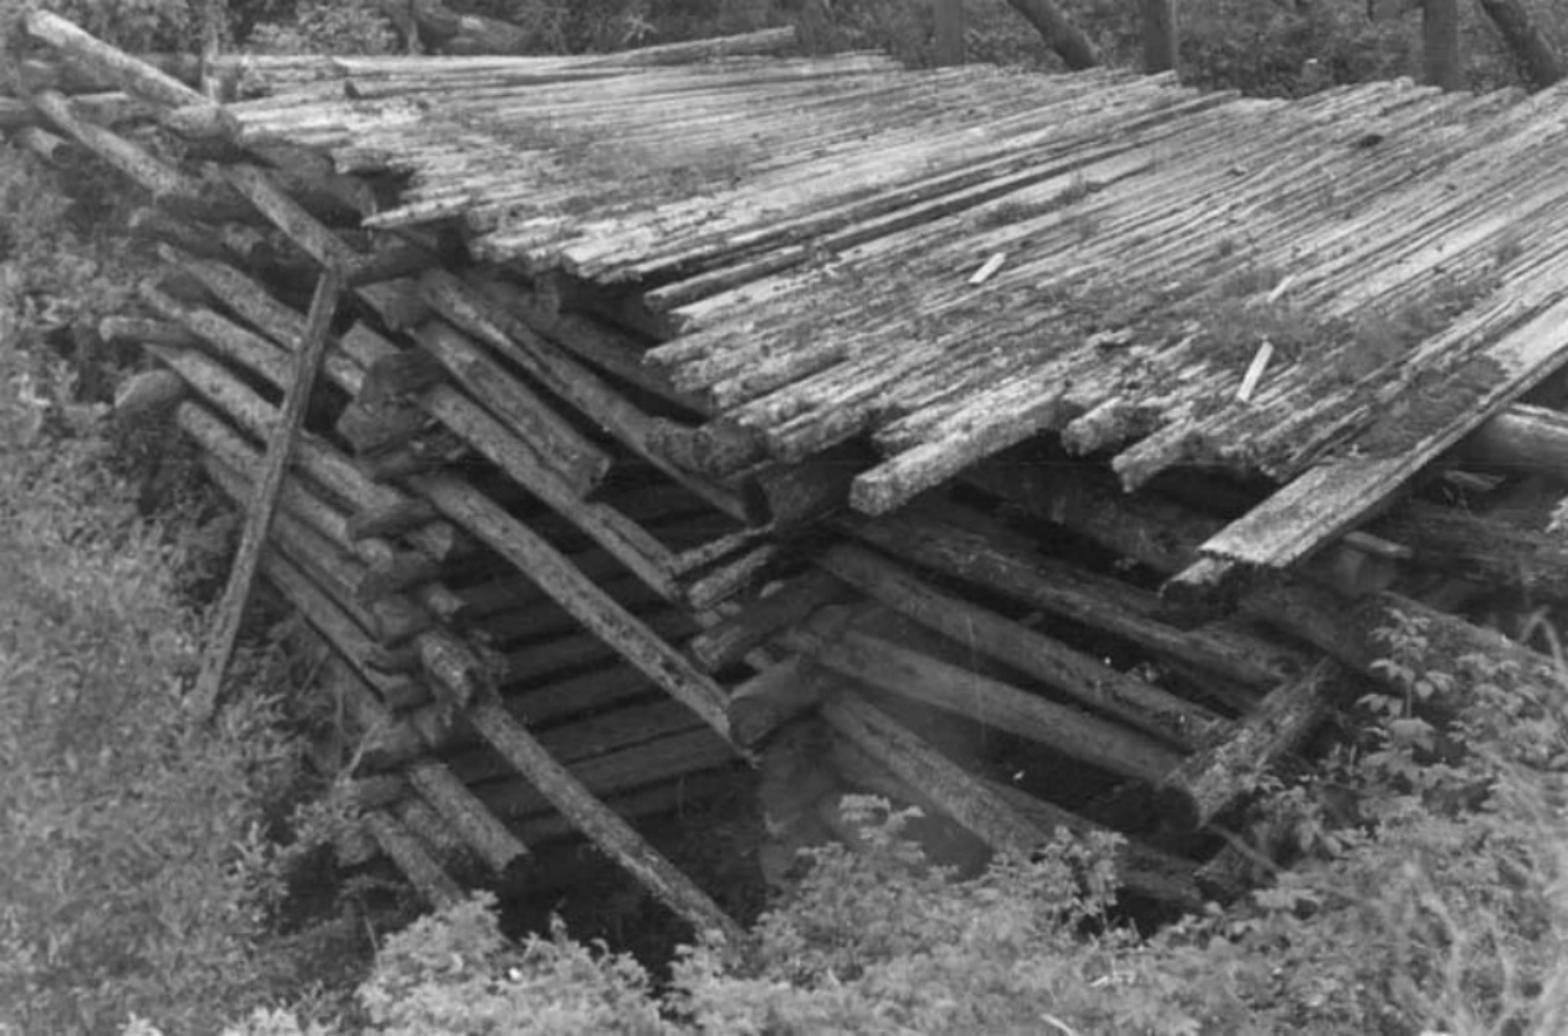
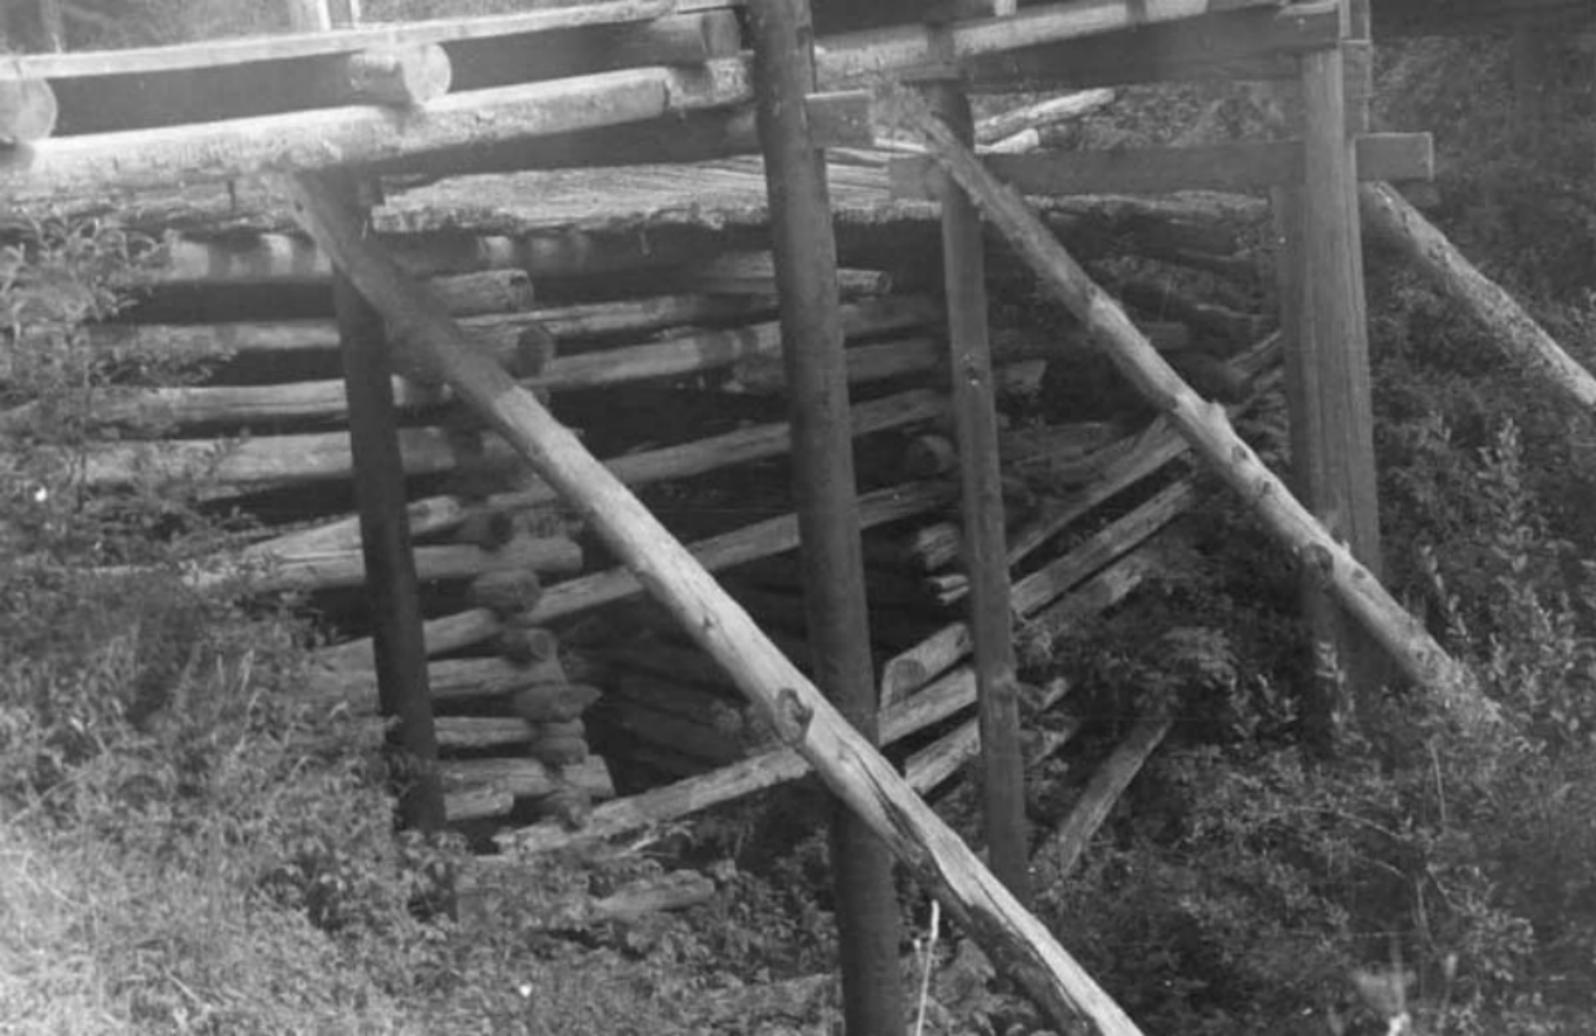
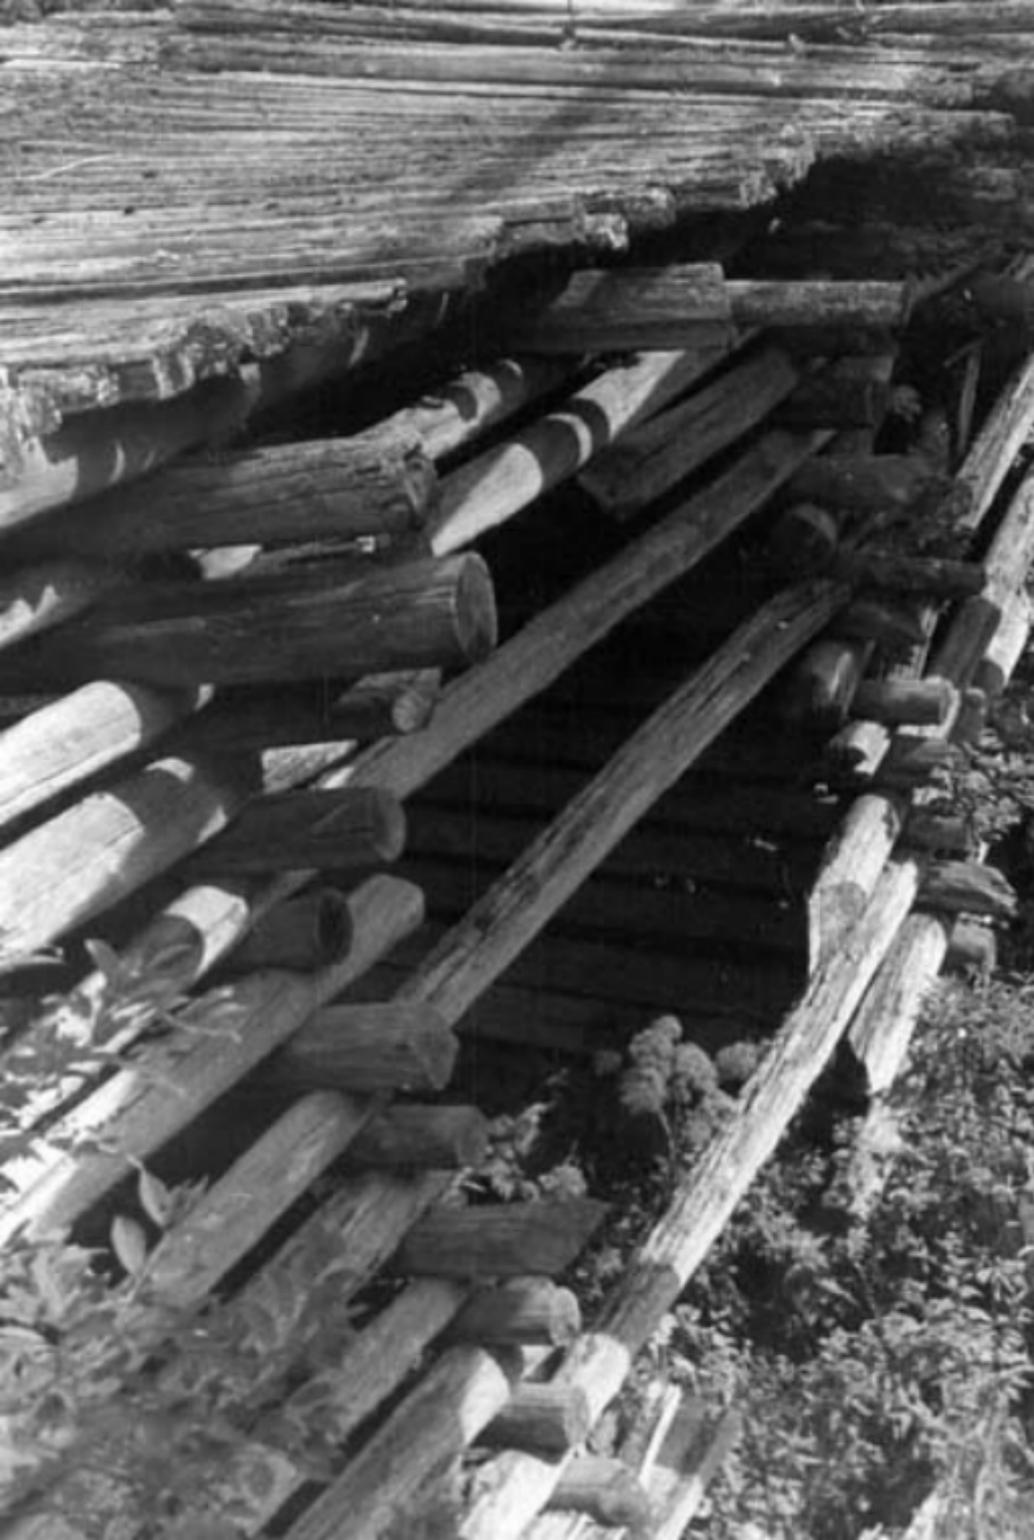
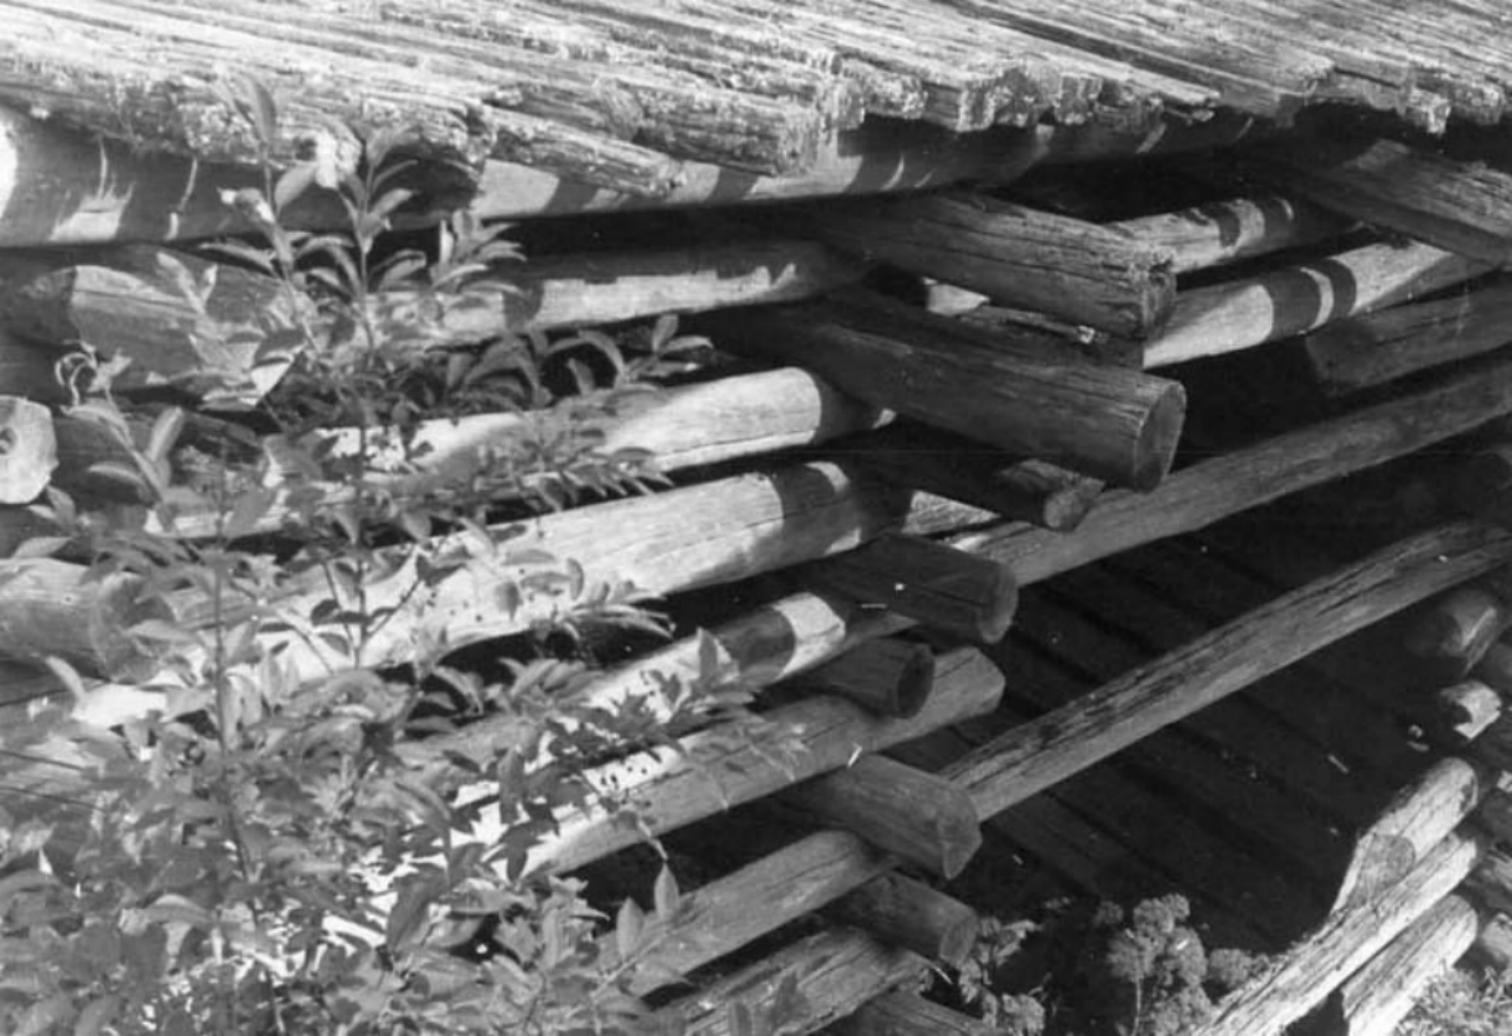
Бревна рязового сруба прогнили во многих местах, от чего мост просел. У краев склона оврага утрачен настил моста.

Мост (старый) имеет сплошную рязжевую конструкцию, сложенную из бревен "в реж". Сруб представляет собой две продольные стены связанные в поперечном направлении шестью стенами-перерубами с выпусками бревен на фасадах. Средний пролет имеет редкие поперечные связи: в средней части одно бревно, в верхней — четыре. В нижней части пролет оставлен свободный (без связи) для пропуска весенней воды.

На верх сруба по прогонам уложен настил из мелких бревен.

Длина моста — 24 м, высота — 7 м, ширина — 3 м.

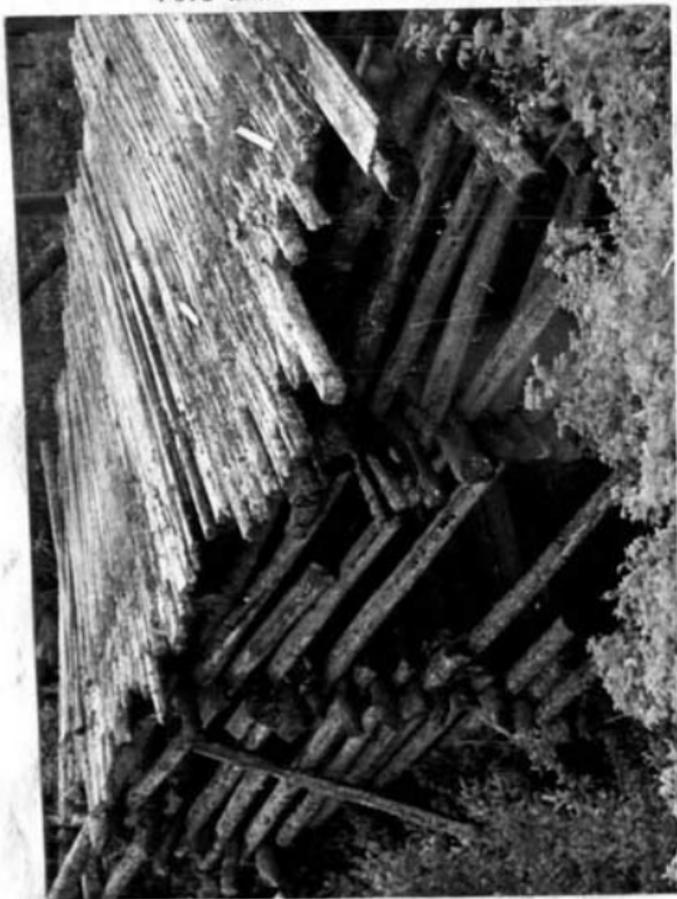
Фото или схематический план

У д. Гагарино через овраг устроено два моста. Новый имеет свайную конструкцию.

Старый мост имеет сплошную ряжевую конструкцию, сложенную из бревен "в реж". Сруб представляет собой две продольные стены связанные в поперечном направлении б-ю стенами-перерубами с выпусками бревен на фасадах. Средний пролет имеет поперечные связи: в средней части одно бревно, в верхней - четыре. В нижней части пролет оставлен свободный (без связи) для пропуска весенней воды.

На верх сруба по прогонам уложен настил из мелких бревен.

Мост без ограждения.

Длина моста - 24 м.

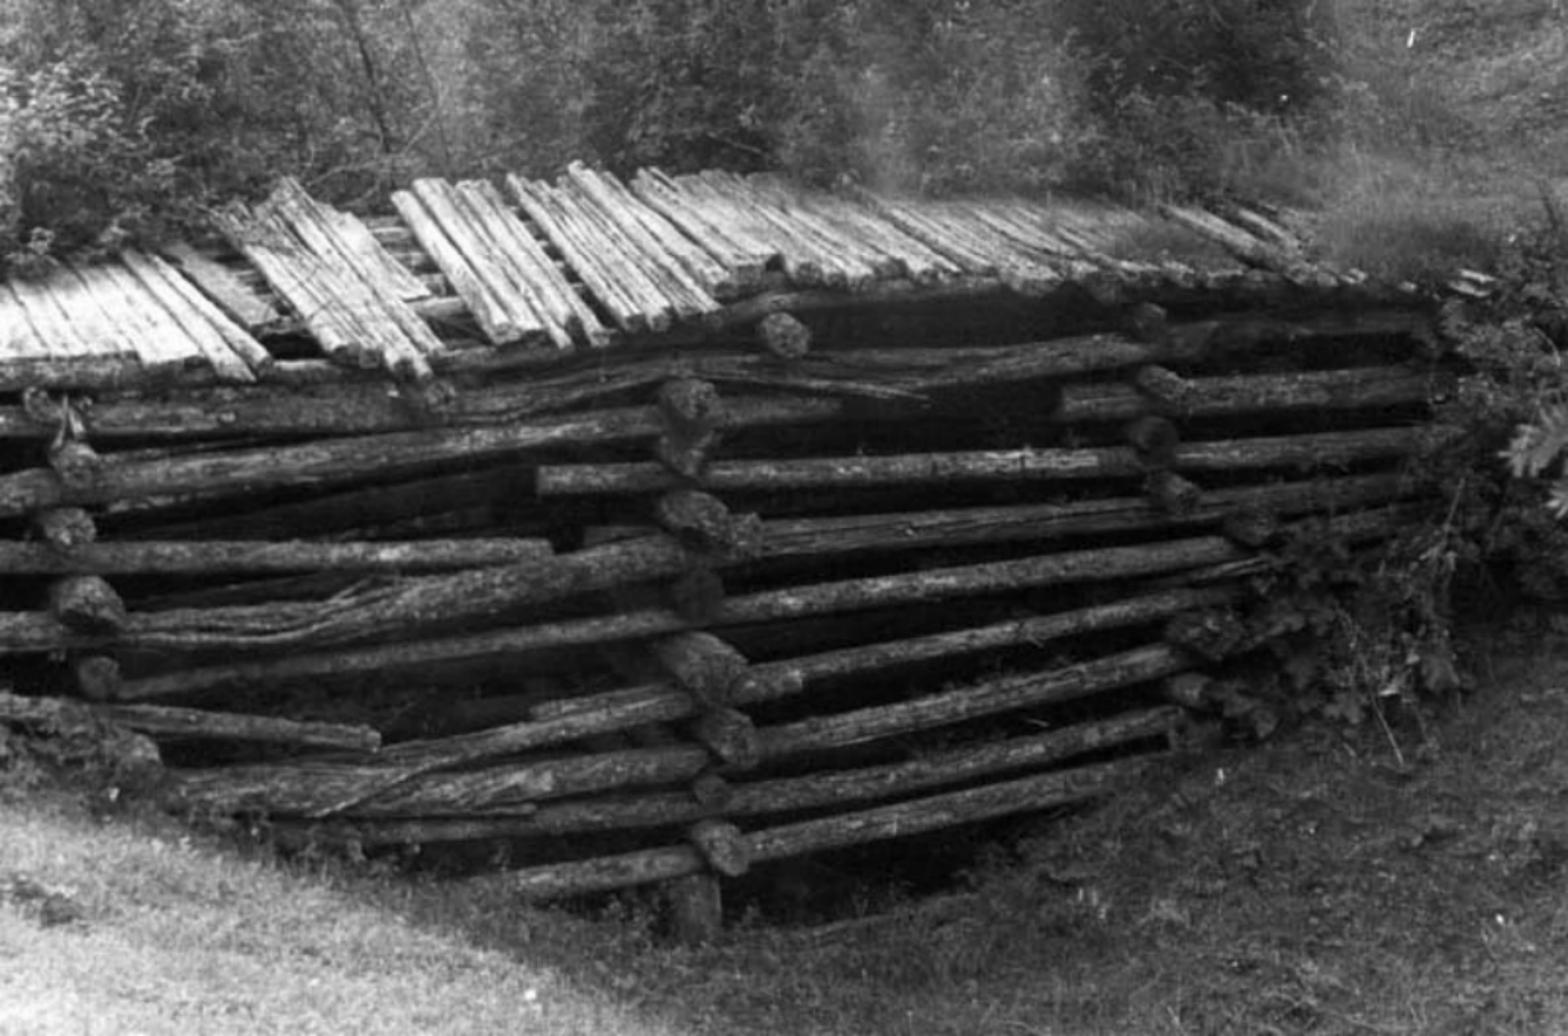
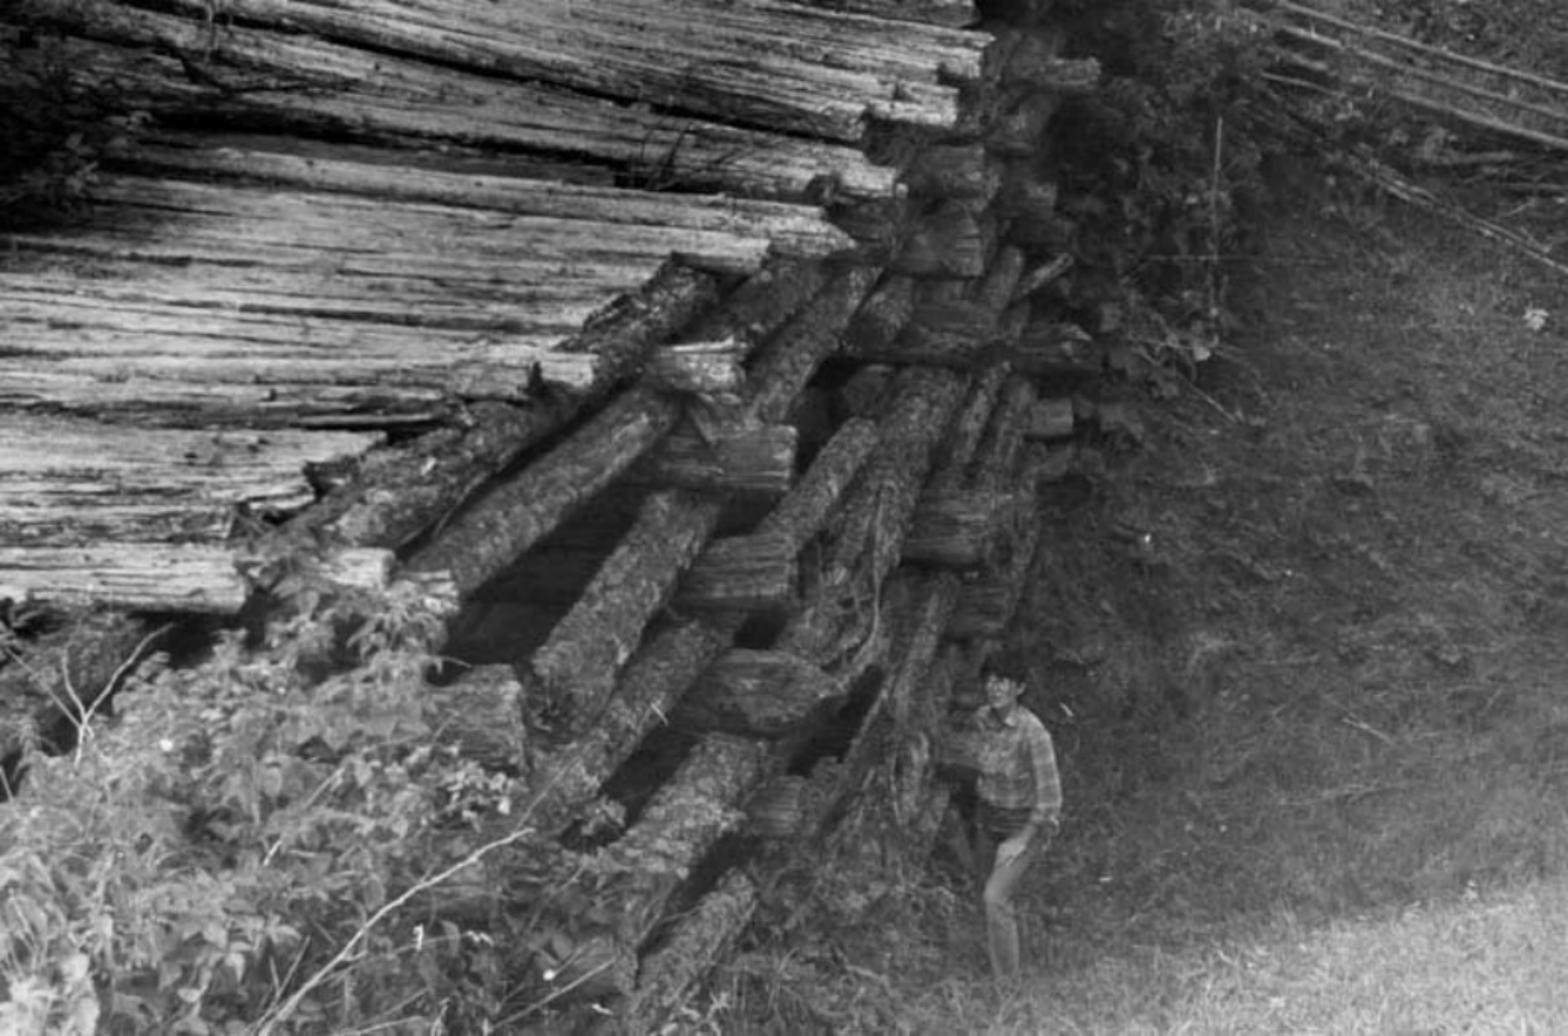
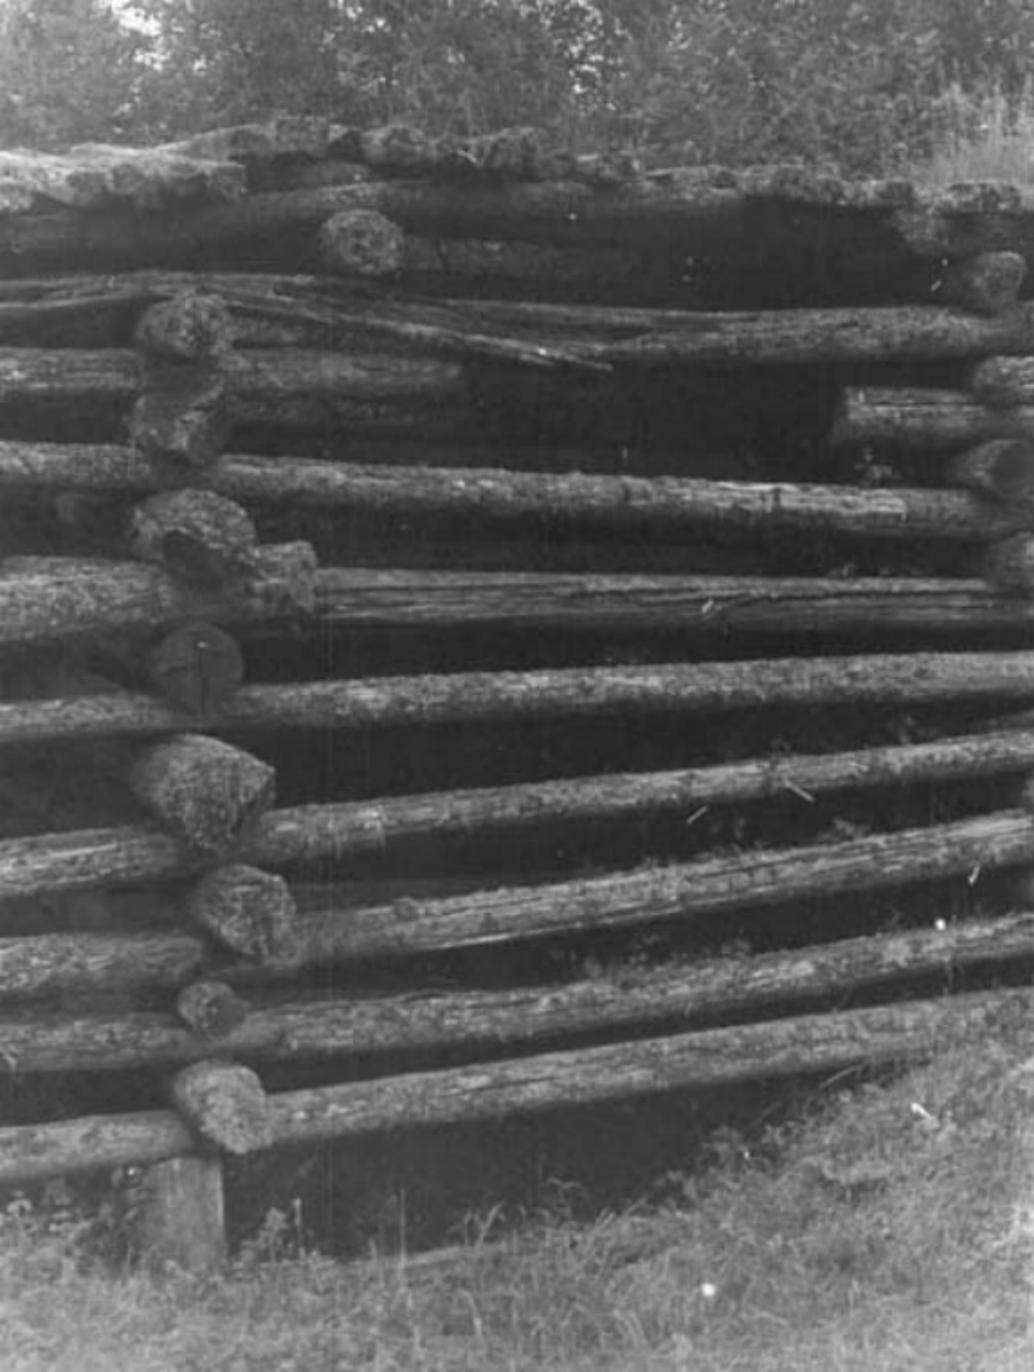
Бревна речного сруба прогнили во многих местах, от чего мост заметно просел. Настыл, неоднократно подменявшийся, в некоторых местах разрушен.

Настил моста (без ограждения) лежит на сплошном чьевом срубе, заполняющим ров (глубиной 5 м) до самого дна. Сруб представляет собой две продольные стены, связанные в поперечном направлении шестью стенами — передубами с круглой бревен "в реж", при этом концы бревен на продольных стенах имеют выпуски. На дне оврага средний поперечный ствол опирается на два небольших столбика. Сплошной рязевой сруб позволяет свободно пропускать весенние воды, а так же обеспечивает проветривание, предохраняет мост от загнивания.

Длина моста 23 м, высота — 5 м, ширина — 3 м.

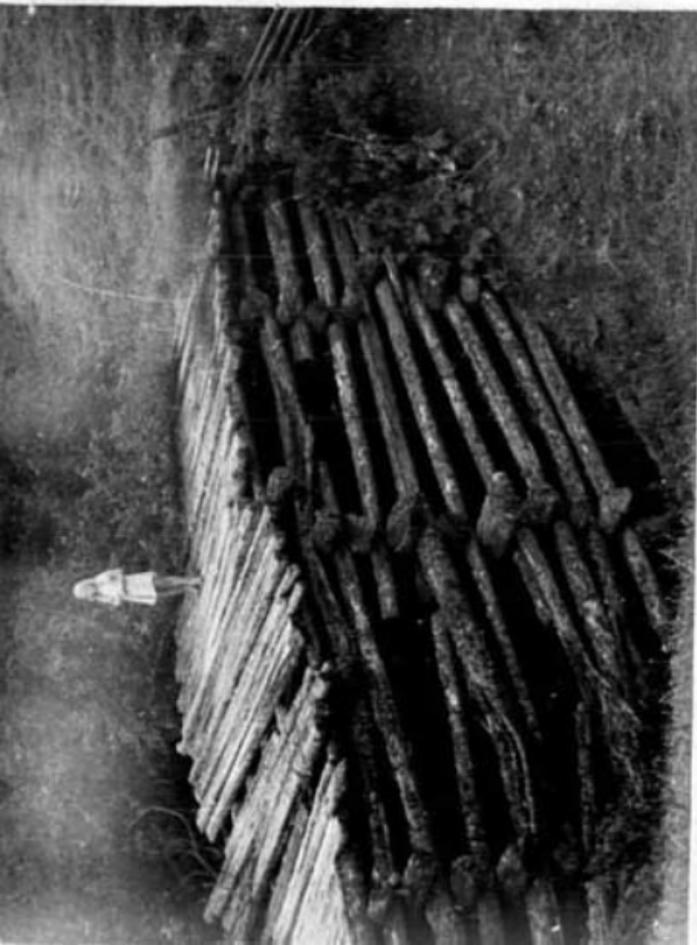
Фото или схематический план

**Мост устроен через овраг в д.Кулига.**

Настил моста (без ограждения) лежит на сплошном ряжевом срубе заполняющим ров (глубиной 5 м) до самого дна. Сруб представляет собой две продольные стены связанные в поперечном направлении шестью стенами-перерубами с врубкой бревен "в раж", при этом концы бревен на продольных стенах имеют выпуски. На дне оврага средняя поперечная стена опирается на два небольших столбика.

Длина моста - 23 м, ширина - 3 м.

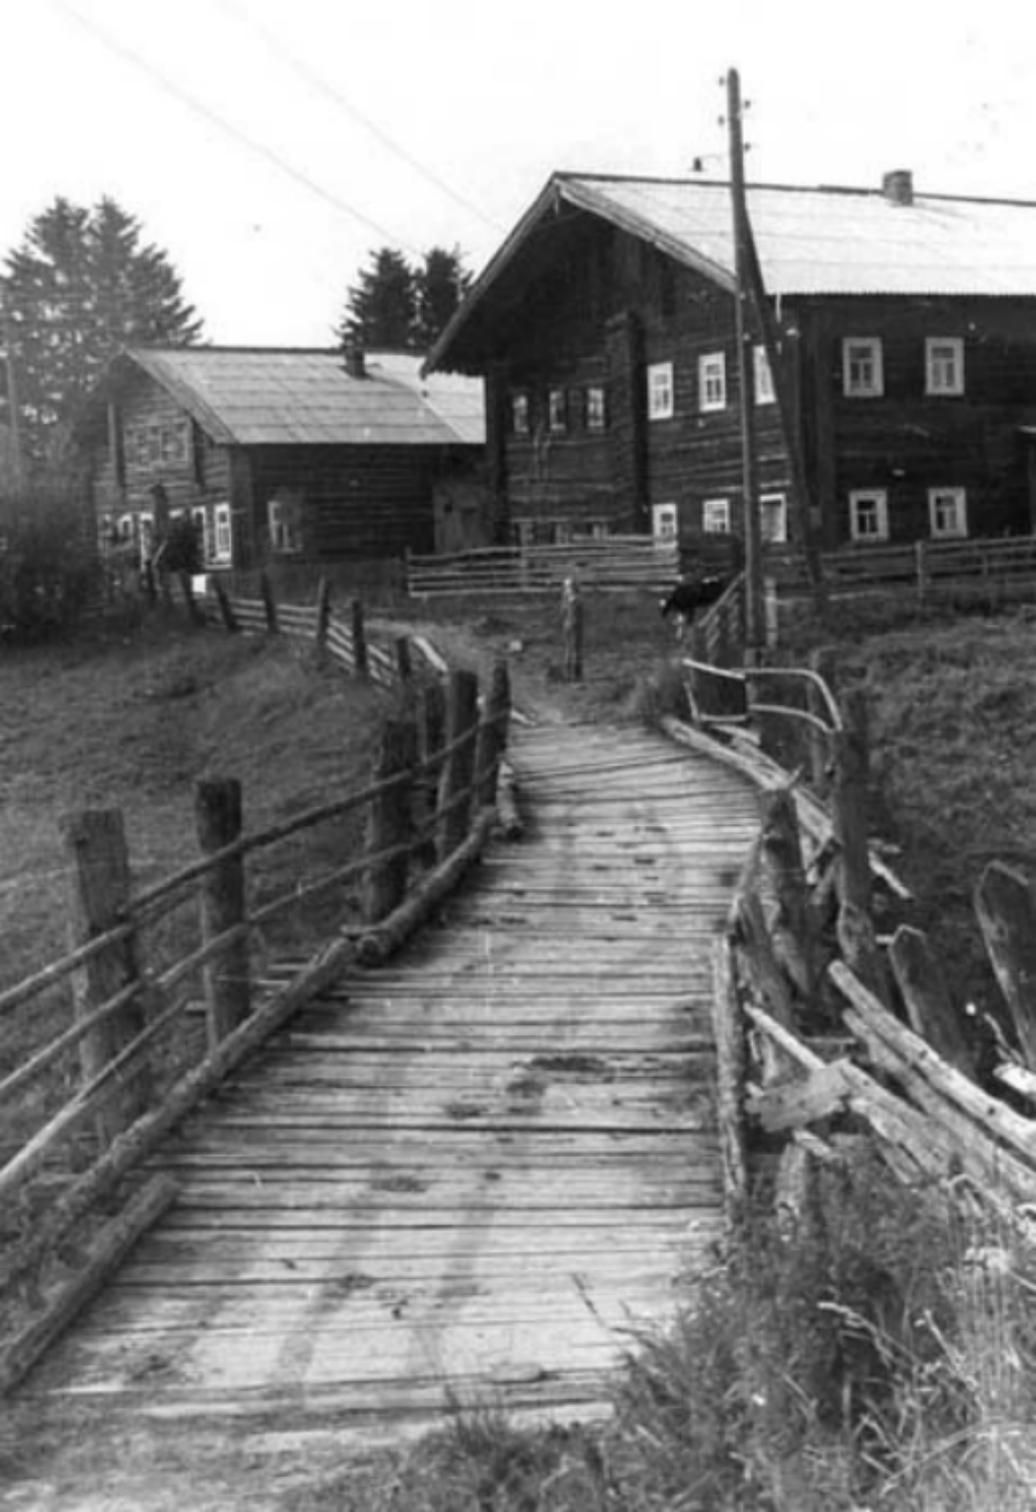
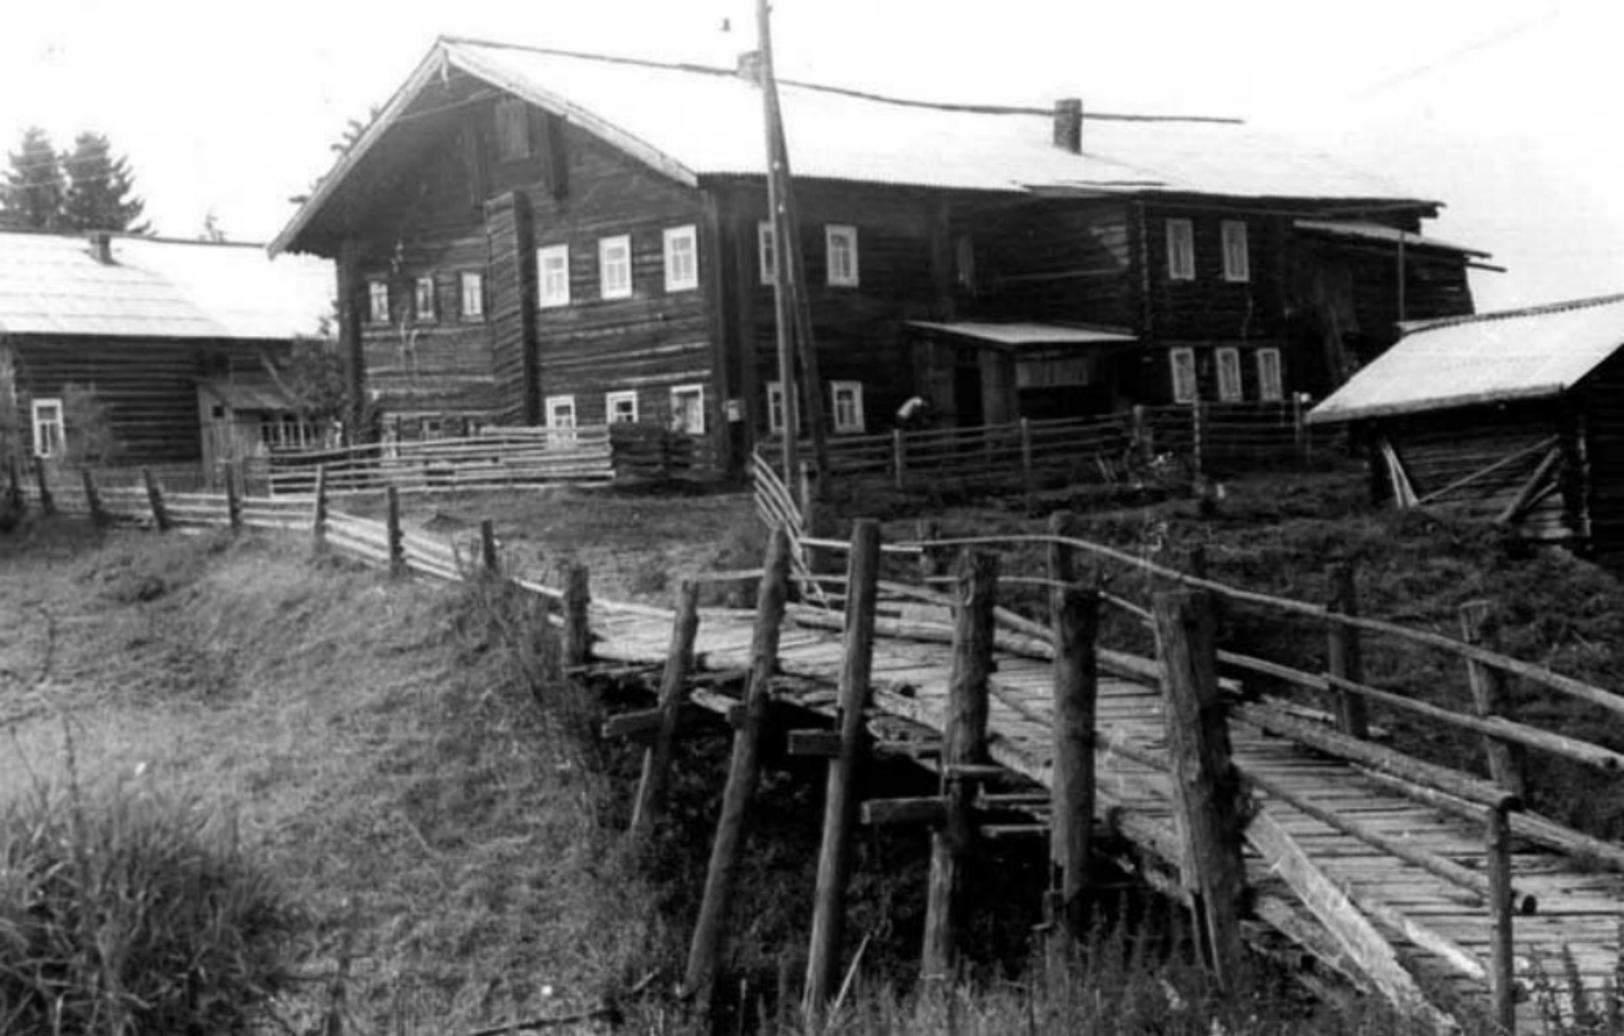
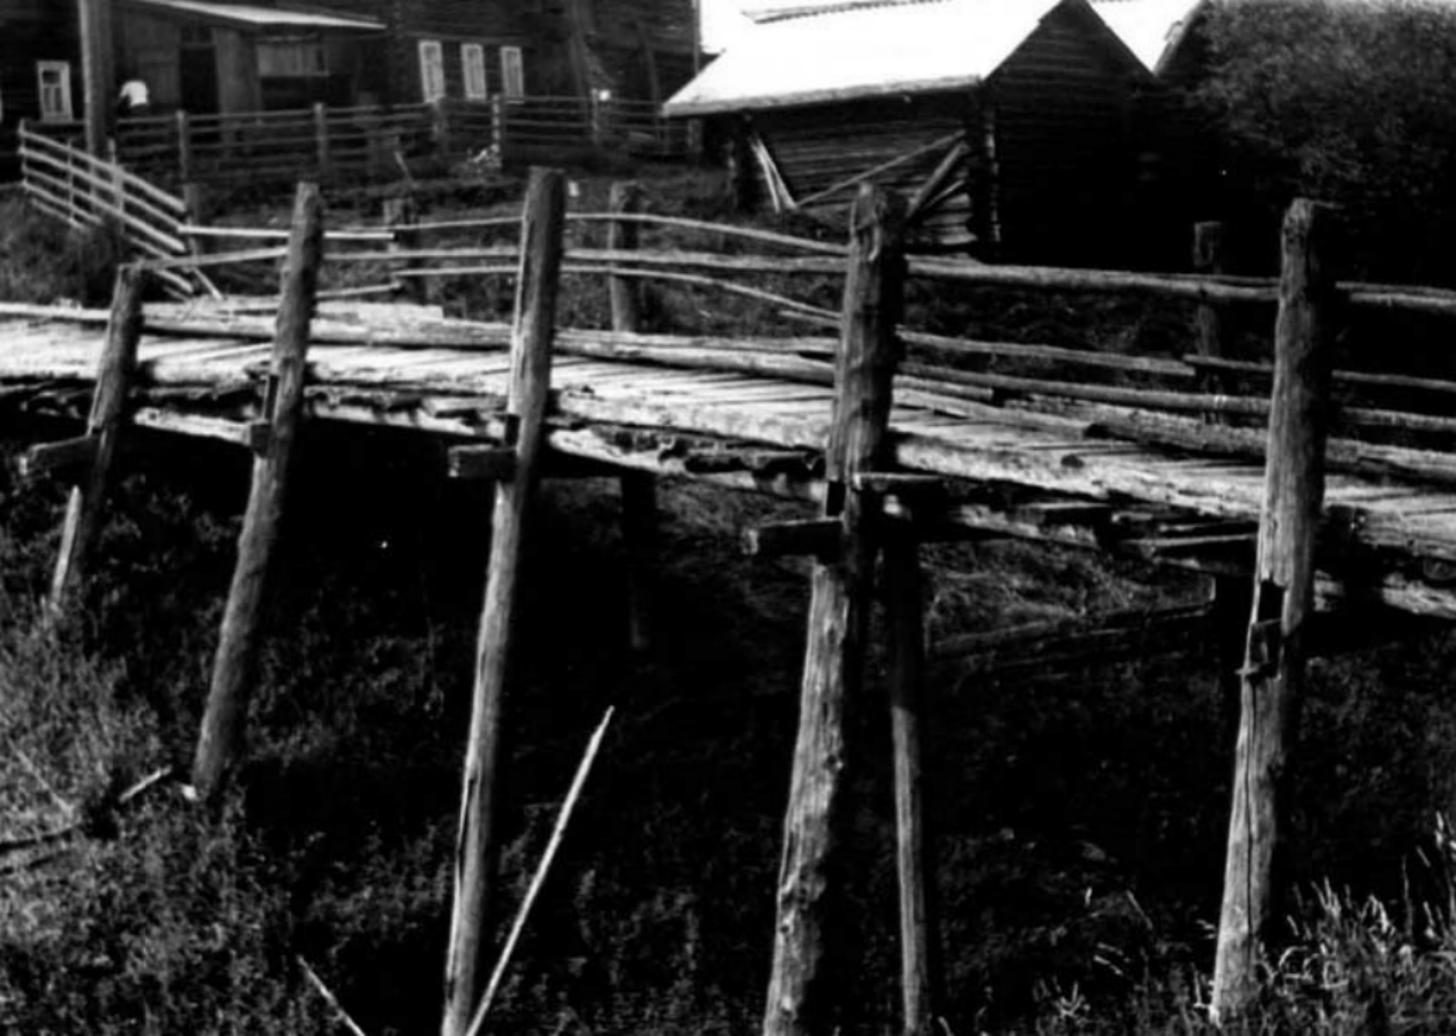
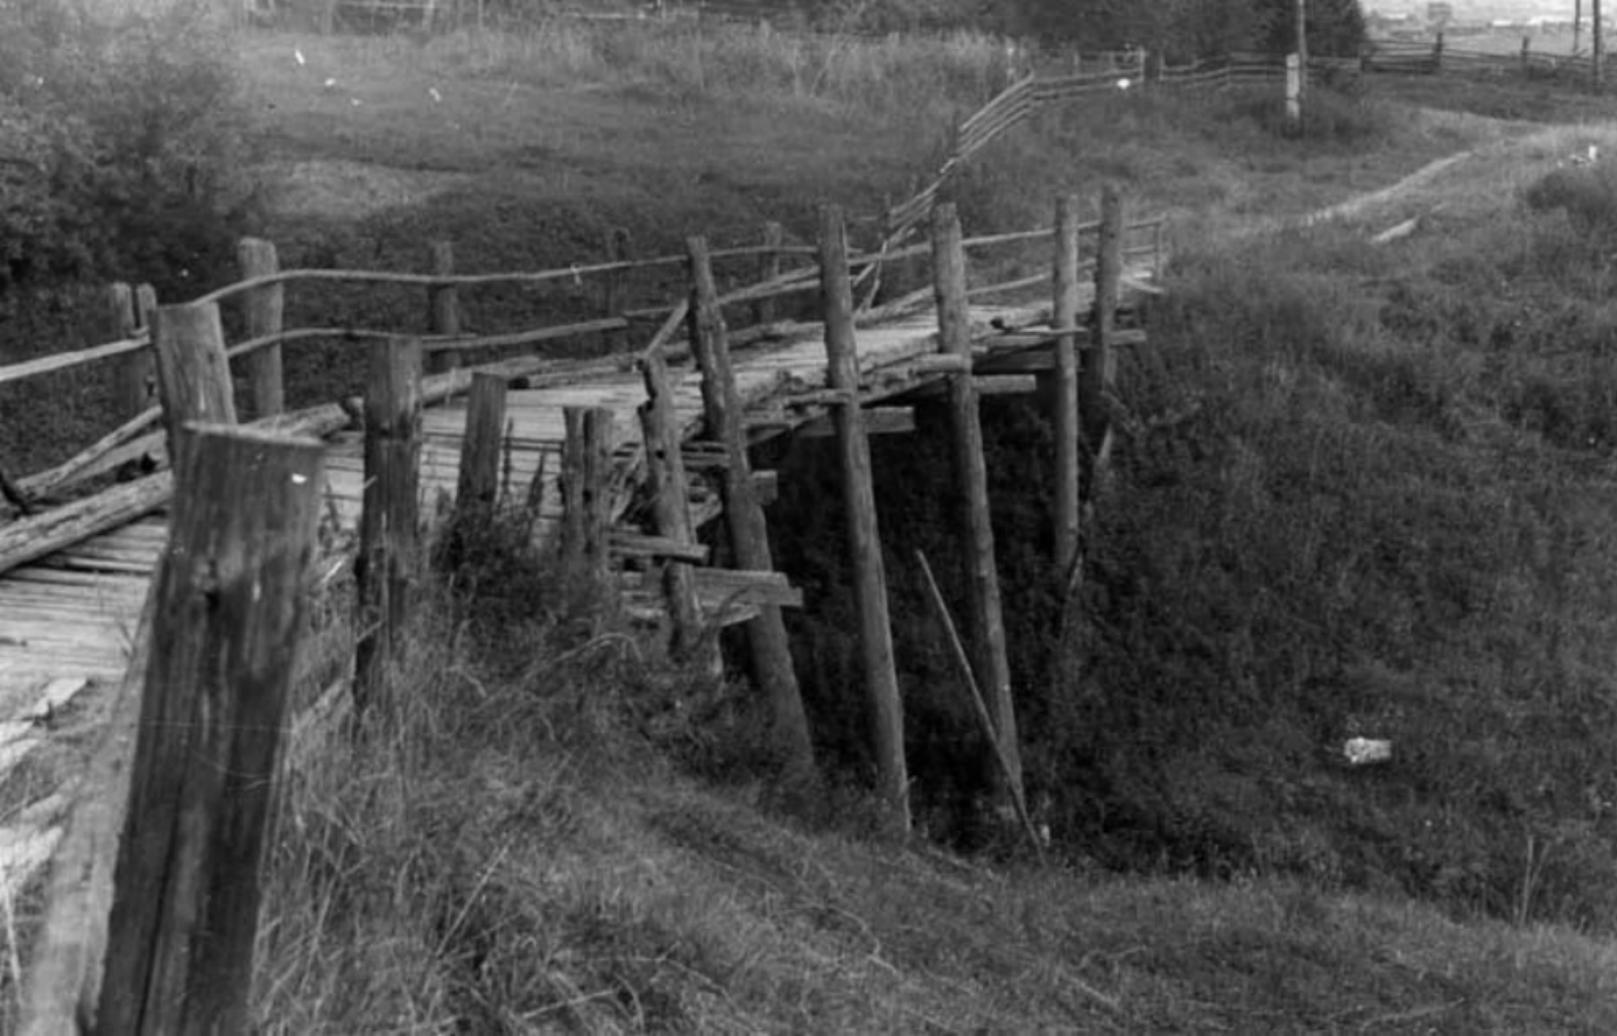
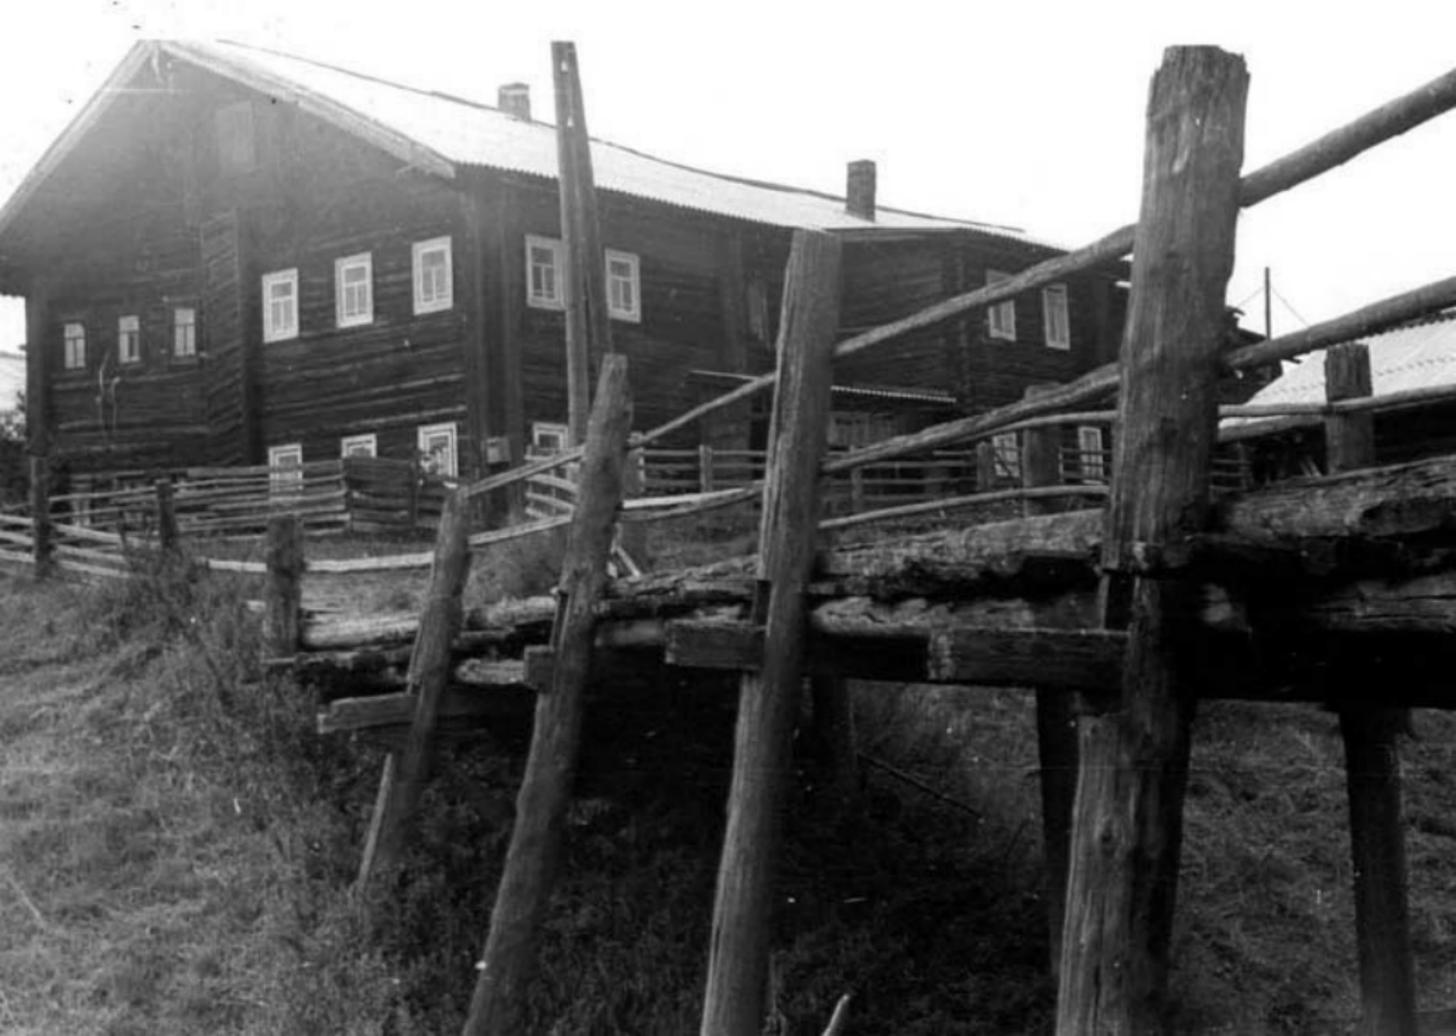
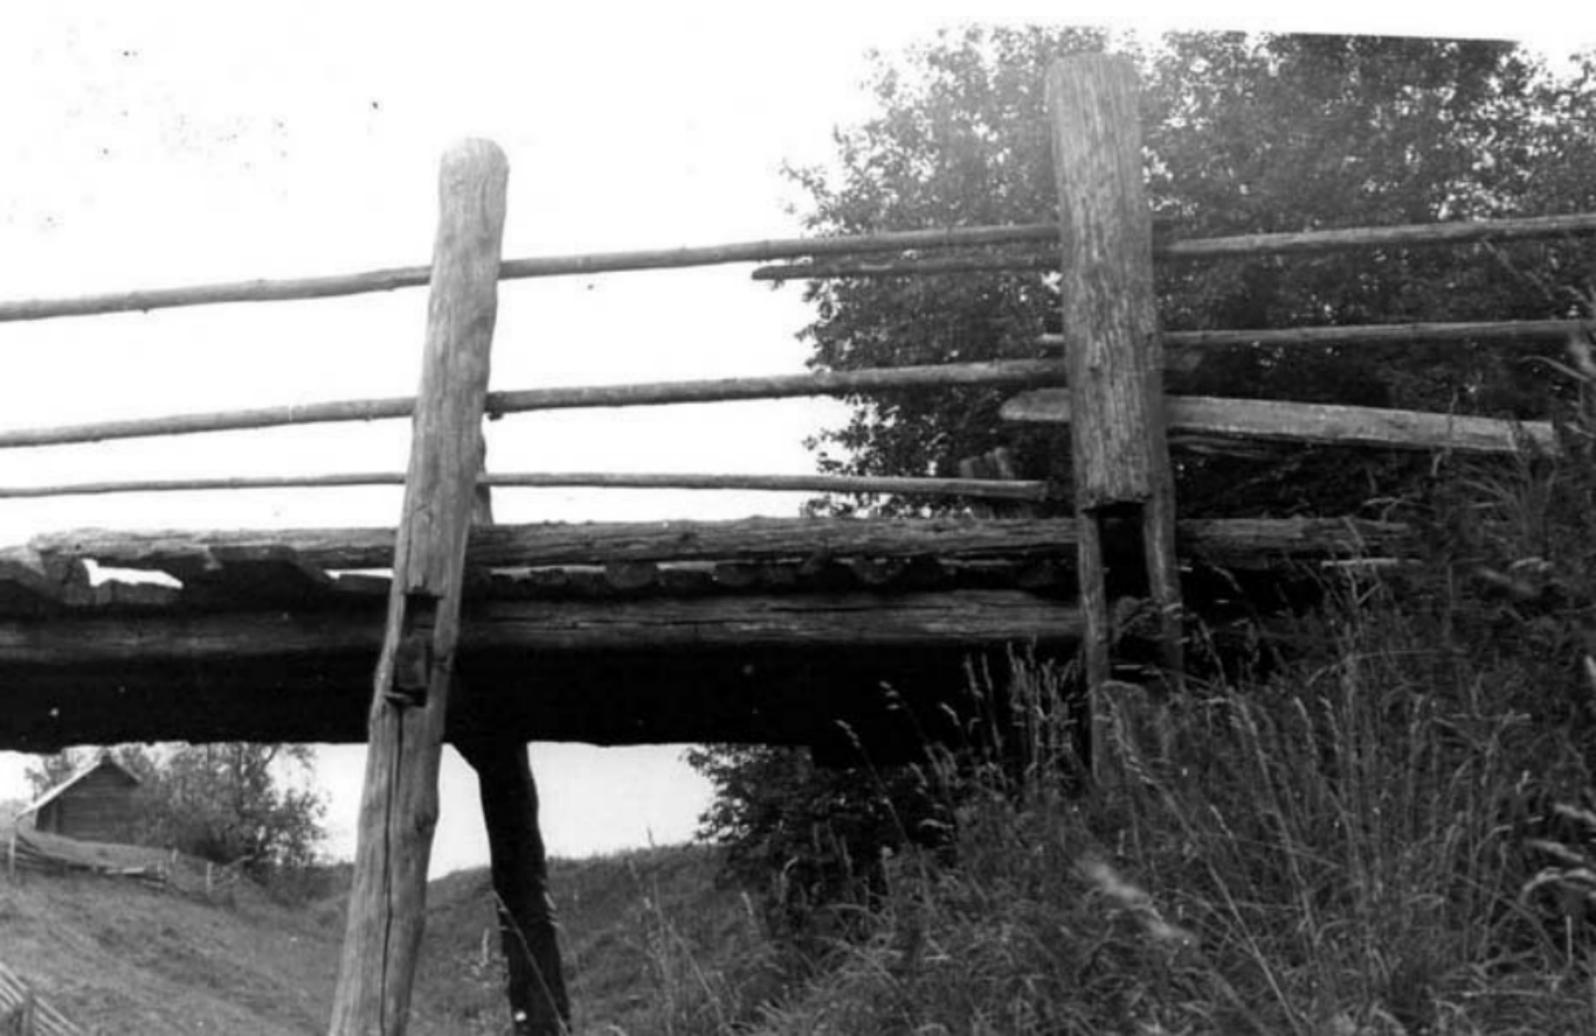
Некоторые свайные бревна моста осели и наклонились от чего настил моста искривился. Частично утрачено ограждение.

Мост имеет следующую конструкцию: семь пар бревен-свай вбиты на расстоянии 3,20 м в дно оврага лопельной частью вверх. В каждом бревне на уровне настила выдолблено вертикальное отверстие (15 x 40 см), куда вставляется стесанное бревно-прогон, соединяющее каждую пару бревен. Поперечный прогон имеет выпуски на фасадах моста; высота его может регулироваться при помощи клиньев, вбиваемых в отверстие свай под прогон. На поперечные бревна-прогоны опираются продольные прогоны, на которые уложен настил из досок, прибитый по краям небольшими бревнами.

Верхняя часть бревен-свай (H=80 - 100 см) является также стойками, ограждения к которым прибиты тонкие жерди поручня. Ограждение моста является продолжением ограждений участков домов.

Высота моста без ограждения 7,00 м, ширина 3,00 м, длина 31 м.
