ПАМЯТНИКИ ИСТОРИИ И КУЛЬТУРЫ СССР

ПАСПОРТ

I НАИМЕНОВАНИЕ ПАМЯТНИКА мост через овраг.II. ТИПОЛОГИЧЕСКАЯ
ПРИНАДЛЕЖНОСТЬ

I. НАИМЕНОВАНИЕ ПАМЯТНИКА Мост через овраг.

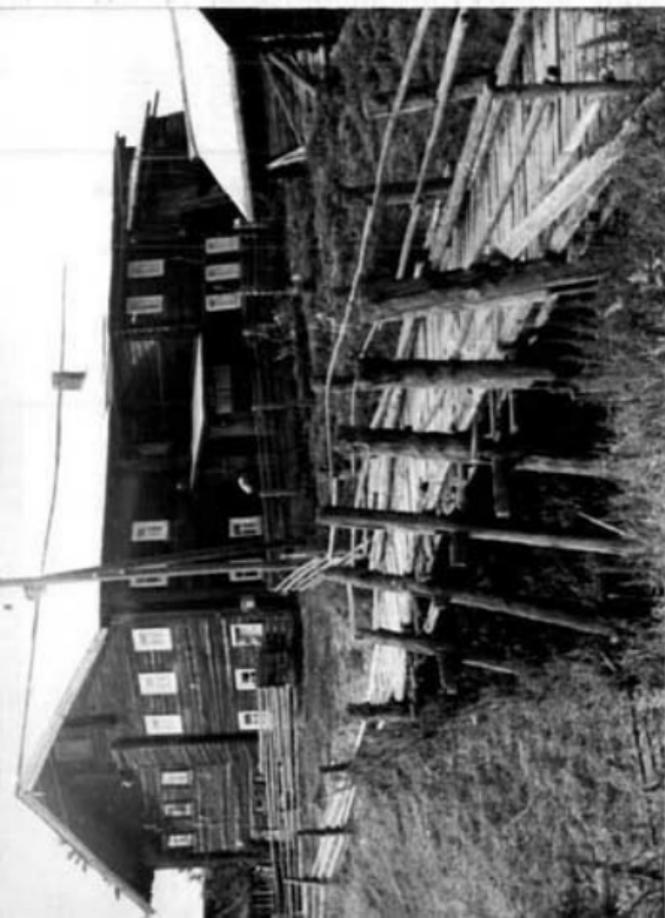
Фото или схематический план

Мост устроен через овраг в д. В. Конец, семь пар бревен-свай вбиты в дно оврага комельной частью вверх. В каждом бревне на уровне настила выдолблено вертикальное отверстие куда вставляется стесанное бревно-прогон соединяющее каждую пару бревен. Поперечный прогон имеет выпуски на фасадах моста; высота его может регулироваться при помощи клиньев вбиваемых в отверстие свай под прогон. На поперечные бревна-прогоны опираются продольные прогоны на которые уложен настил из досок прижатый по краям небольшими бревнами. Верхняя часть бревен-свай является также стойками ограждения к которым прибиты тонкие жерди поручня. Ограждение моста является продолжением ограждений участков домов.

Интересный образец свайного моста возводимого на оврагах в данной местности /Борокский с/с./

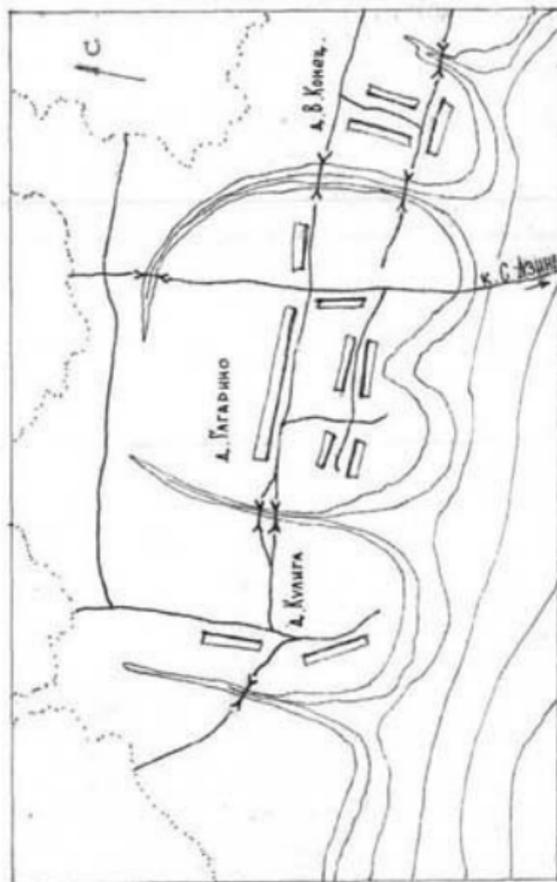
Фото или схематический план

Село Городок замыкает группу поселений с запада, располагаясь на самом высоком месте. С севера на юг эта местность прорезана несколькими оврагами. На пересечении дорог с оврагами устроены однопролетные деревянные мосты двух типов древней конструкции: рязевые и свайные.

В к. XIX-н. XX вв. большое распространение здесь получили рязевые мосты. Хорошо сохранились только два таких моста: в д. Кулиге и в д. Гагарино.
