П А С П О Р Т

I. НАИМЕНОВАНИЕ ПАМЯТНИКА Дом жилой Богданова

1870 г.

ул.Неглинская набережная, д.9

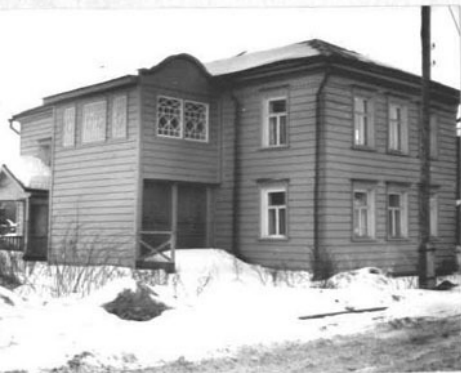
Фото или схематический план

Занимает рядовое положение на улице, главным фасадом выходит на ее красную линию. Двухэтажный на два входа. Парадный вход через приставные каркасные сени. Второй — через невысокое крыльцо под навесом. Планировка комнат анфиладная. На главный фасад выходят три окна. Сени завершаются фигурным фронтоном. Фасады оформлены резными подзорами, на окнах — наличники с накладными резными элементами. Полотно входных дверей со сложными филёнками.

Стены рублены из бревен, снаружи обшиты тесом, крыша вальмовая, стропильная с металлическим покрытием. Фундаменты ленточные бутовые. Размеры в плане 6,4 x 14,6 м.
