ПАСПОРТ

I. НАИМЕНОВАНИЕ ПАМЯТНИКА Часовня Троицы и Дмитрия Солунского

Часовня Троицы и Дмитрия Солунского

УЧЕТНАЯ КАРТОЧКА

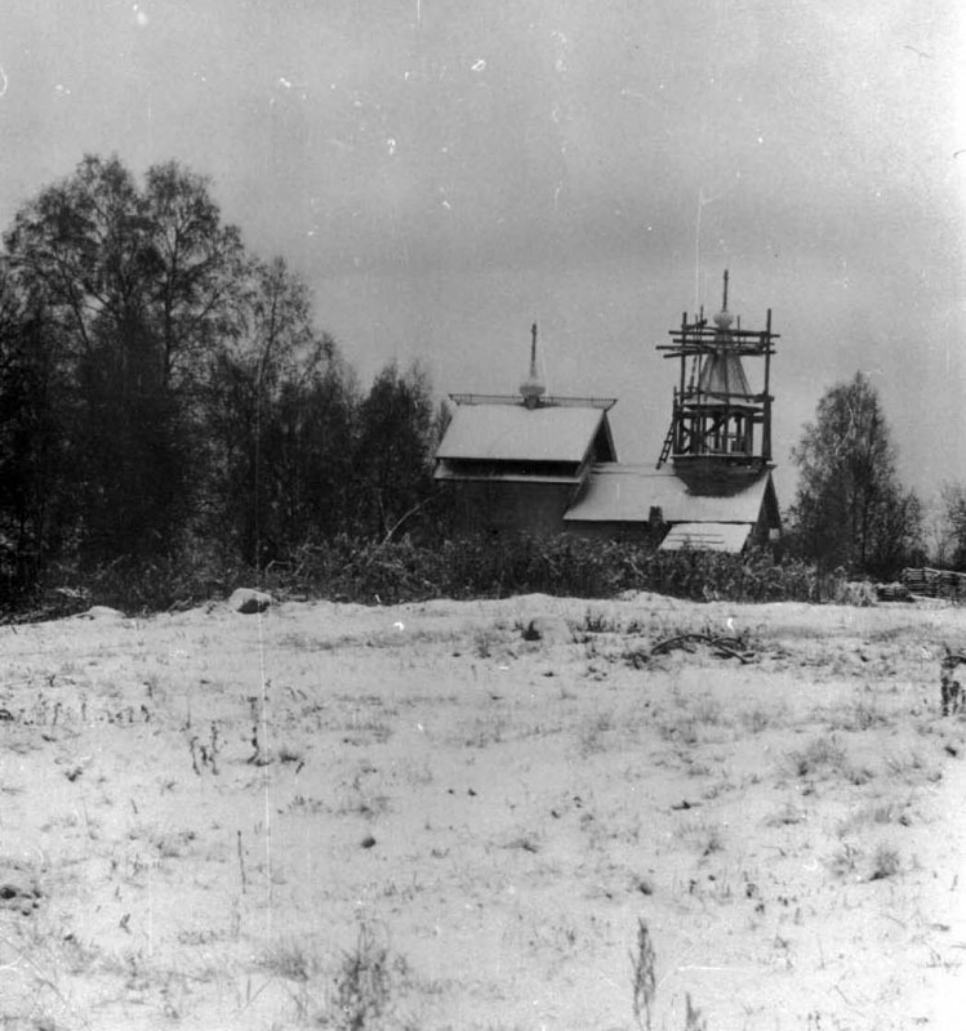
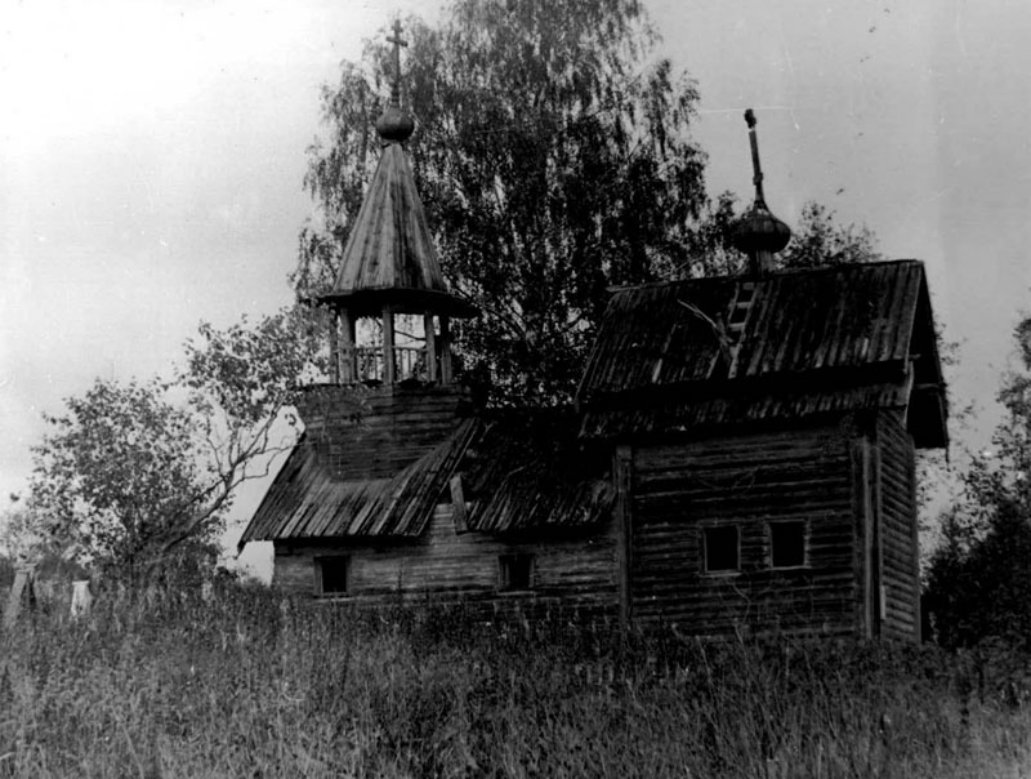
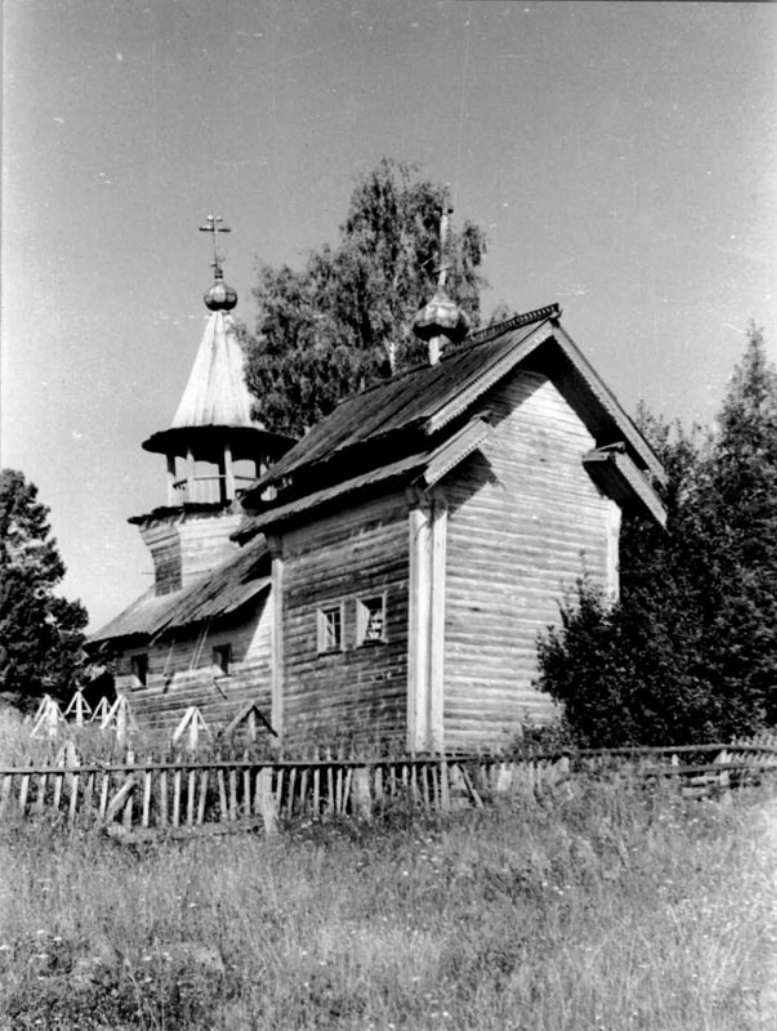
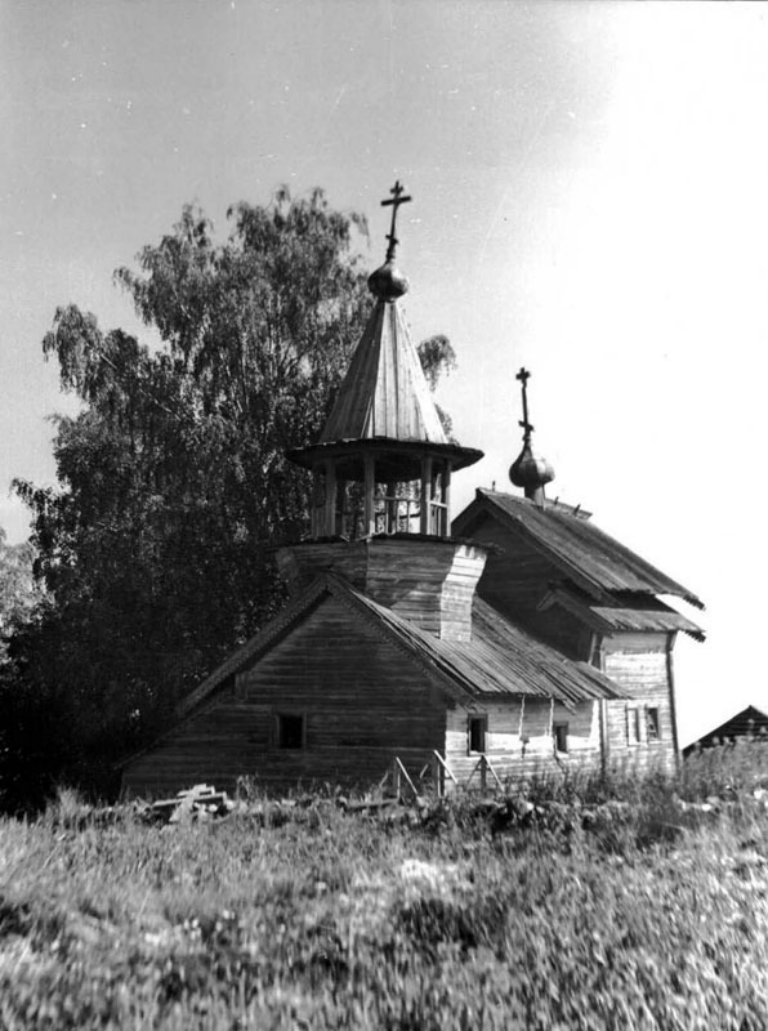
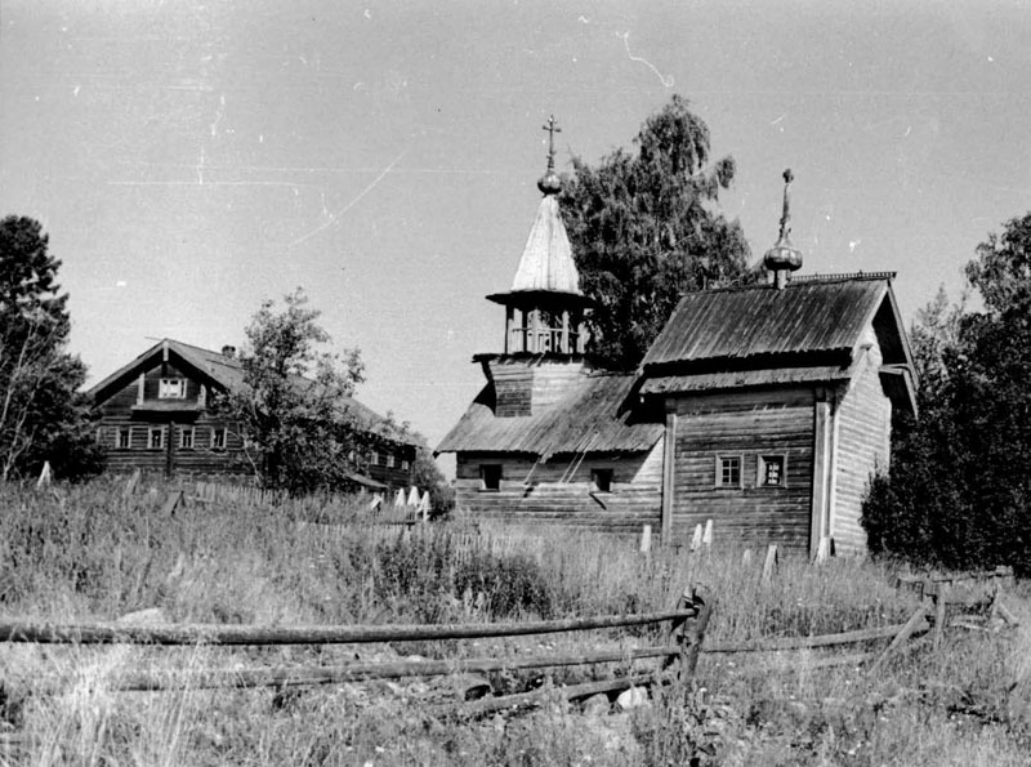
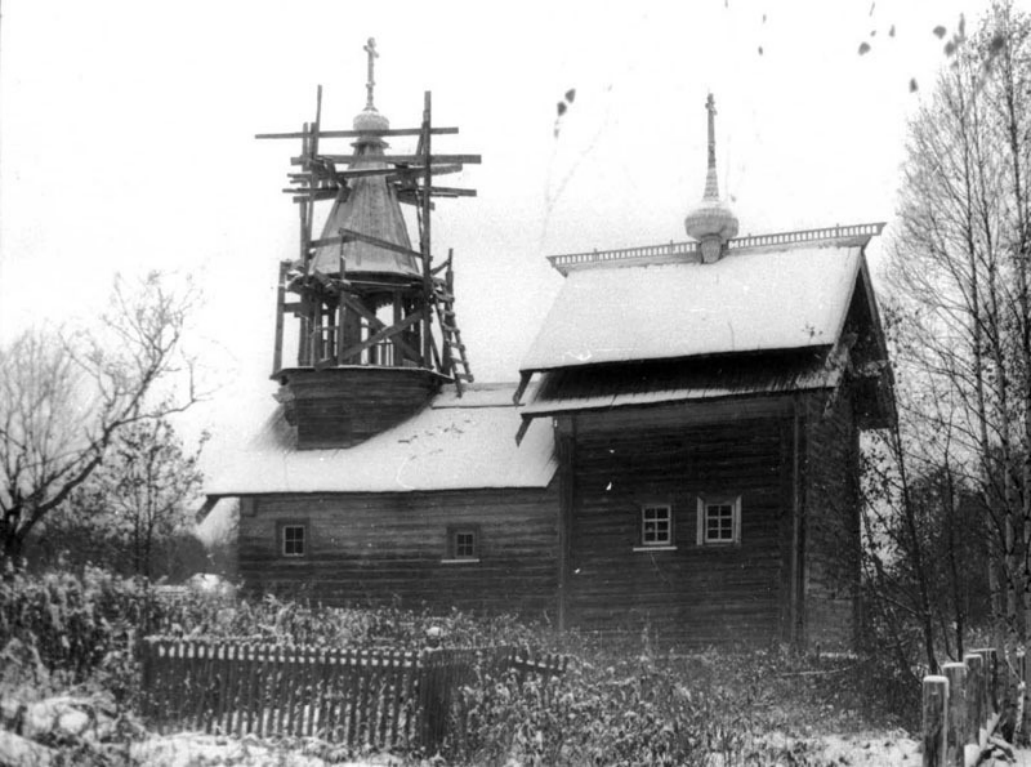
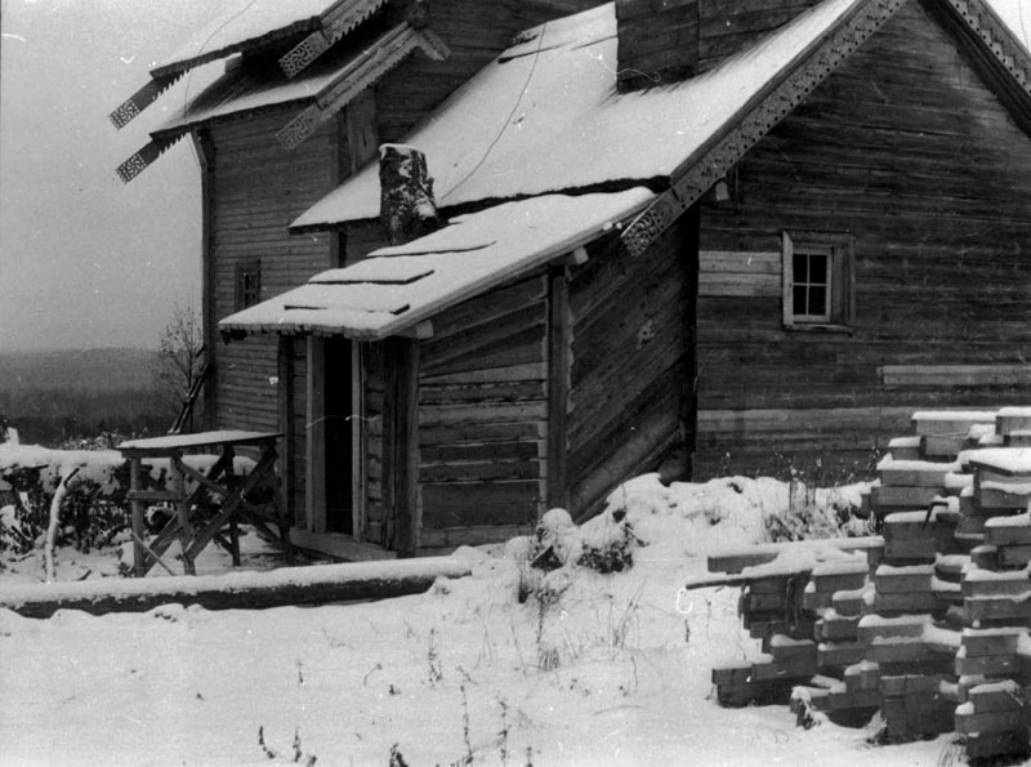
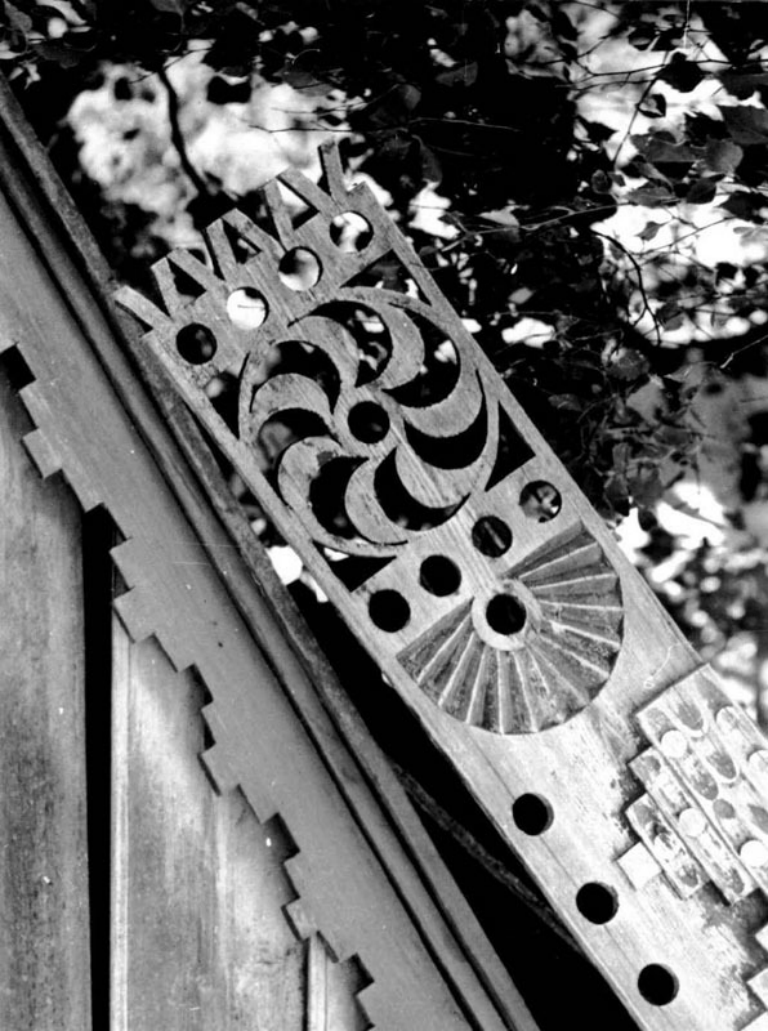
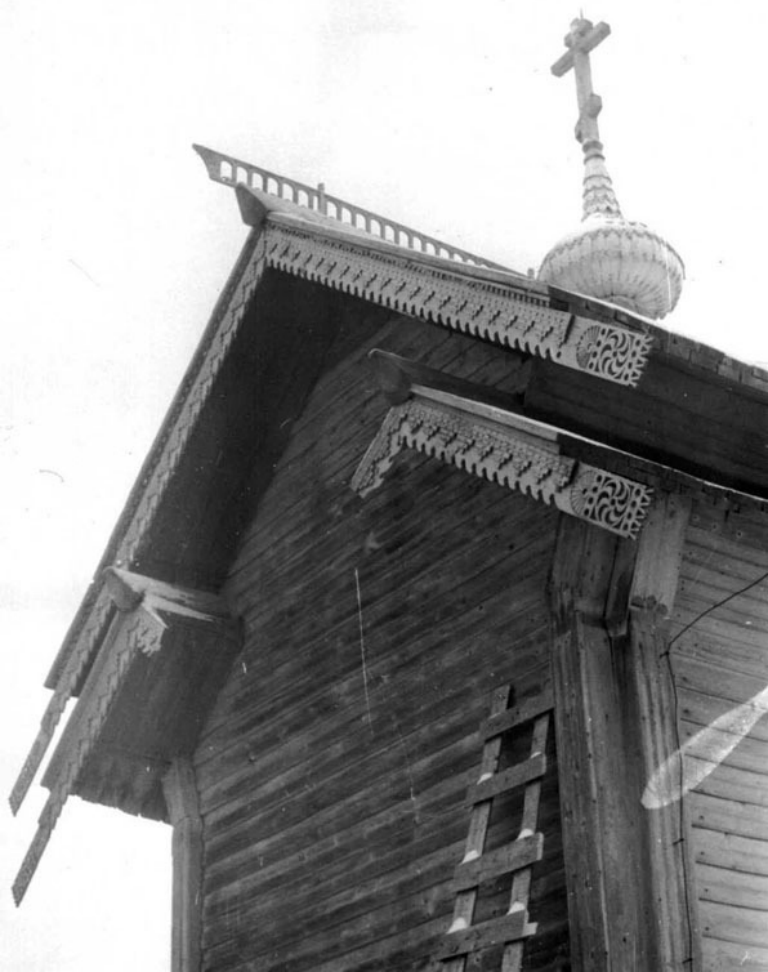
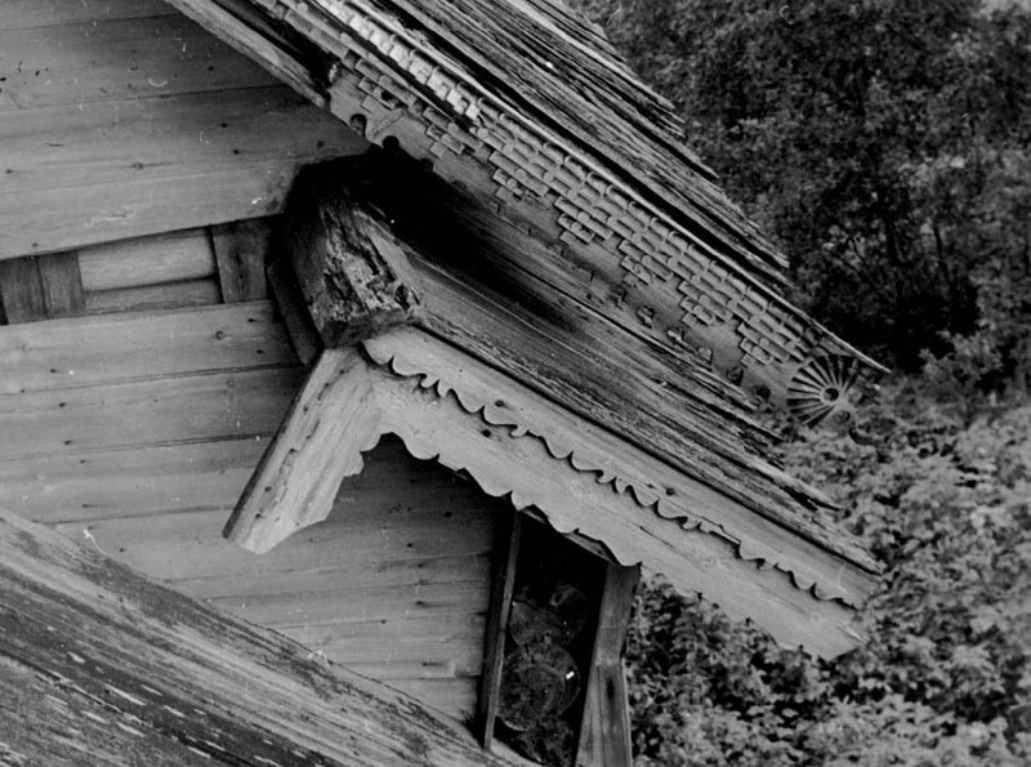
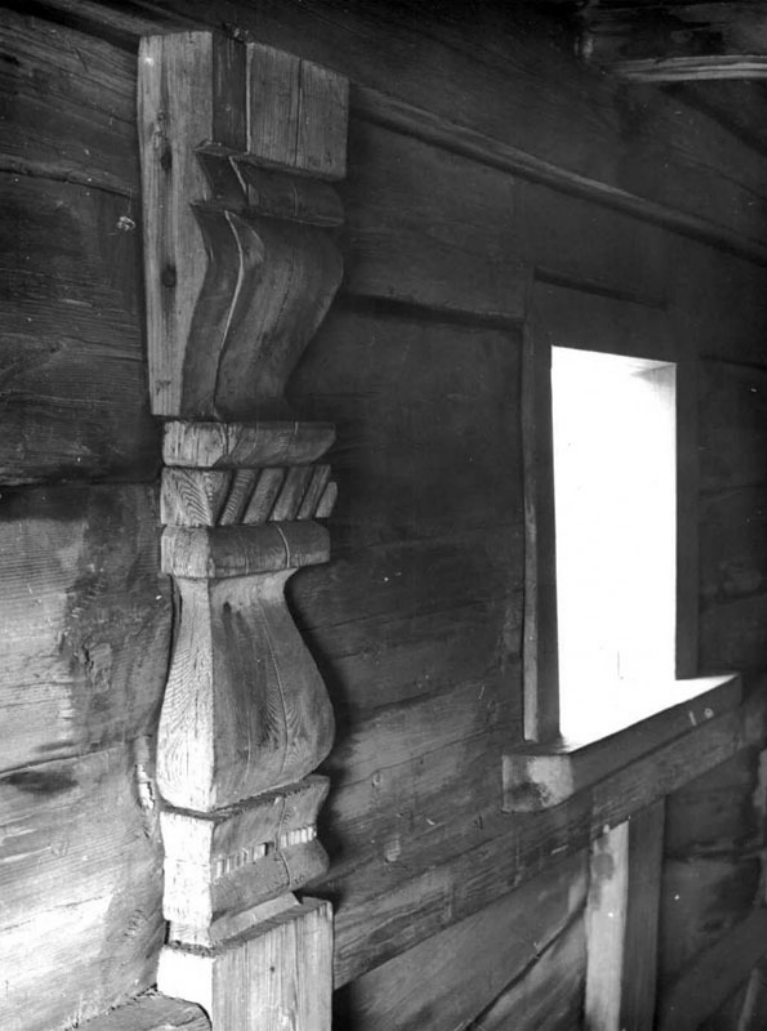
Прямоугольный в плане сруб состоит из наиболее высокого объема храмового помещения под двухскатной кровлей, увенчанной главкой с крестом, и примыкающих к нему с запада трапезной с сенями под общей двухскатной крышей. Над сенями возмывается патровая колокольня на восьмериковом основании, завершающаяся главкой с крестом. С севера к сеням примыкает крыльцо в виде каркасно-обшивного тамбура, покрытого на один скат. Внутри него находится одномаршевая лестница с поземной площадкой из бруса.

Стены рублены из круглого леса "в обло". Храмовое помещение и восьмерик колокольни имеет повалы, три наружные стены сеней каркасно-обшивные по резным столбам с рубленым основанием и фронтоном. Крыша сандово-слезовой конструкции с покрытием дорожным прямообрезанным тесом.

Стены снаружи обшиты. Помещение колокольни выделено лопатками в местах перерубов стен, акцентировано двухъярусной кровлей с резным гребнем.

Молеельня освещается одним окном на северном, и двумя - на южном фасаде. Трапезная имеет по одному окну с севера и с юга, а сени по одному на южном и западном фасадах. Восточная стена глухая.

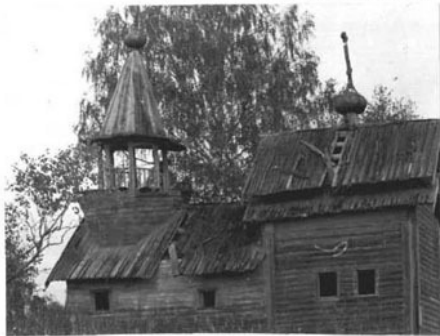
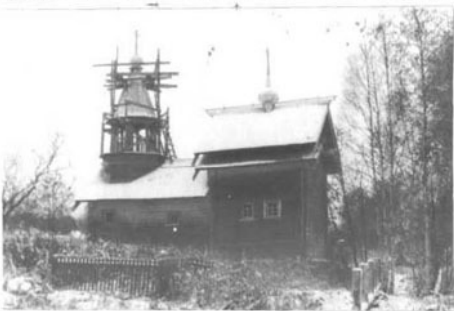
Прямоугольный в плане сруб состоит из наиболее высокого объема храмового помещения под двухскатной кровлей, увенчанной главкой с крестом, и примыкающих к нему с запада трапезной с сенями, под двухскатной крышей. Над сенями возвышается шатровая на восьмериковом основании колокольня, завершающаяся главкой с крестом. К сеням с севера примыкает каркасно-обшивкой тамбур крыльца с внутренней лестницей. Стены рублены в "обло", обшиты с выделением лопаток у объема молельни, акцентированного двухъярусной кровлей с резным гребнем. Причелины имеют богатую резьбу. Наличники рамочные из профилированной доски. Стены сеней изнутри сохранили структуру первоначальной галереи с резными столбами в виде кувшинообразных элементов и тесовой заборки в "елочку". Кровля из дороженного прямообрезанного теса. Полы и потолки дощатые по балкам. Размеры плана 12,2х4,8 м.

Характерная для Заонежья XVIII-XIX вв. часовня со звонницей и двухъярусной кровлей.
