# ПАМЯТНИКИ ИСТОРИИ И КУЛЬТУРЫ СССР

## ПАСПОРТ

Монстырь Спасо-Преображенский.  
Скит Воскресенский. Келейный корпус

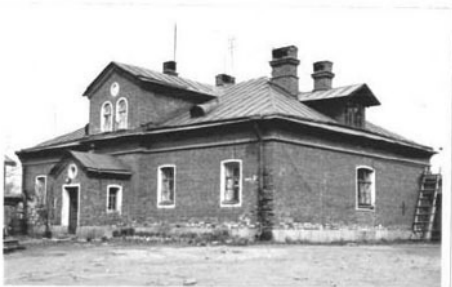
Фото или схематический план

Ке́зельный корпус является основной частью ансамбля Воскресенского скита, расположенного в 5,6 км. от Спасо-Преображенского монастыря. Построен в 1911 г., автор не известен. Представляет прямоугольный в плане одноэтажный объем с мезонинами на всех четырех фасадах. Западная часть основного объема примыкает к закрытому крыльцу, покрытое двускатной кровлей. Центральная часть западного и восточного фасадов выделена ризолитом, продолжением которого служат стены мезонидов. Мезониды на западном и восточном фасадах имеют сдвинутые оконные проемы с полукруглыми завершениями, над ними выточен из кирпича сайдинг. Здание венчает карниз простого профиля. Чалачники окон оштукатурены и побелены. Здание поставлено на цоколь из крупных блоков темного серого гранита, стены из кирпича под расшивку. Валмовая кровля покрыта железом. Перекрытия в здании плоские. Ке́зельный корпус пример постройки в рациональном кирпичном стиле. Габариты: 17,3 x 11,6 м. Высота 7,0 м.
