ПАСПОРТ

I. НАИМЕНОВАНИЕ ПАМЯТНИКА ц. Рождество Христова (деревянная)

IV. АДРЕС (местонахождение) ПАМЯТНИКА Мордовская АССР, Торбосевский район,

с. Кузьмино

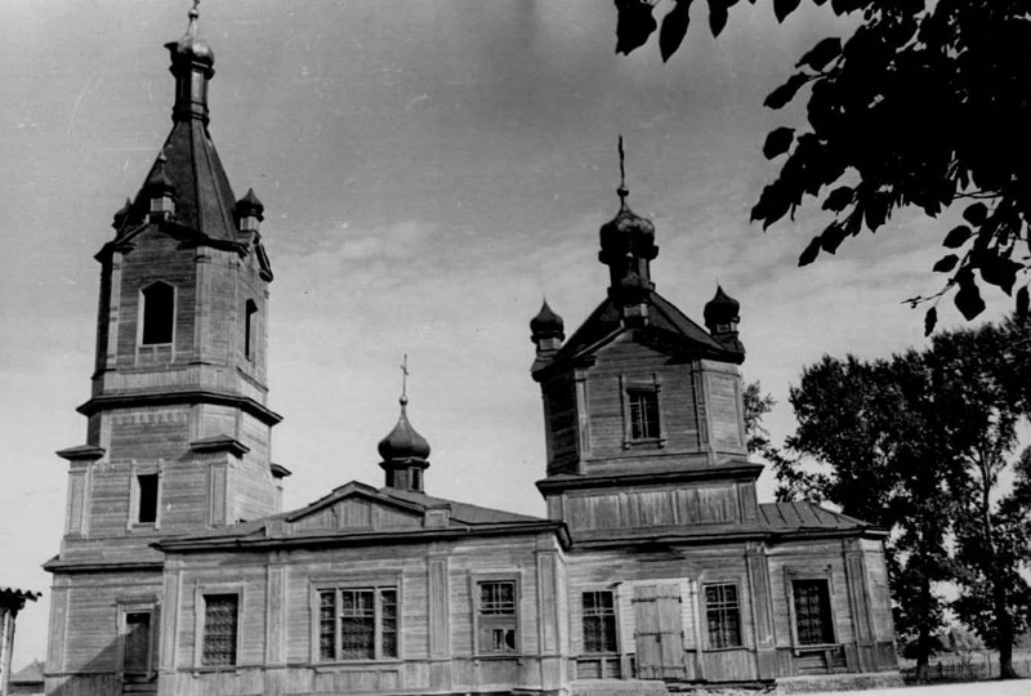
Композиция трехчастная, состоящая из одноапсидного четверика церкви, трапезной и трехъярусной колокольни. Основной объем церкви типа восьмерик на четверике перекрыт невисоким шатром, увенчанным луковичной главкой на тонкой восьмигранной шейке. Фасады восьмерика завершаются треугольными фронтонами с поставленными на них маленькими главками по четырем основным фасадам, что зрительно как бы завершение. Массивный широкий объем восьмерика в плане вписан в четверик нижнего яруса и в интерьере образует с ним единое вертикальное развивающееся пространства в два света, перекрытое "небом". С севера и юга четверик имеет декоративные порталы, но парадный вход церкви — с западного фасада, и входящий должен был, прежде чем попасть под свод четверика, миновать обширную тропезную, пройти под её низким плоским перекрытием, опирающимся на четыре восьмигранных столба.

На центральных главках колокольни, церкви и на трапезной сохранились кованые ажурные кресты. Общая пространственная композиция здания отличается уравновешенностью и спокойным ритмом чередования объемов. Поздняя обшивка деревянного сруба не позволяет судить о первоначальных деталях декоративного убранства фасада. Основные габариты четверика — 6,8мх7,0м трапезной — 14,60мх12,40м; общая протяженность здания с апсидой — 29,4 м

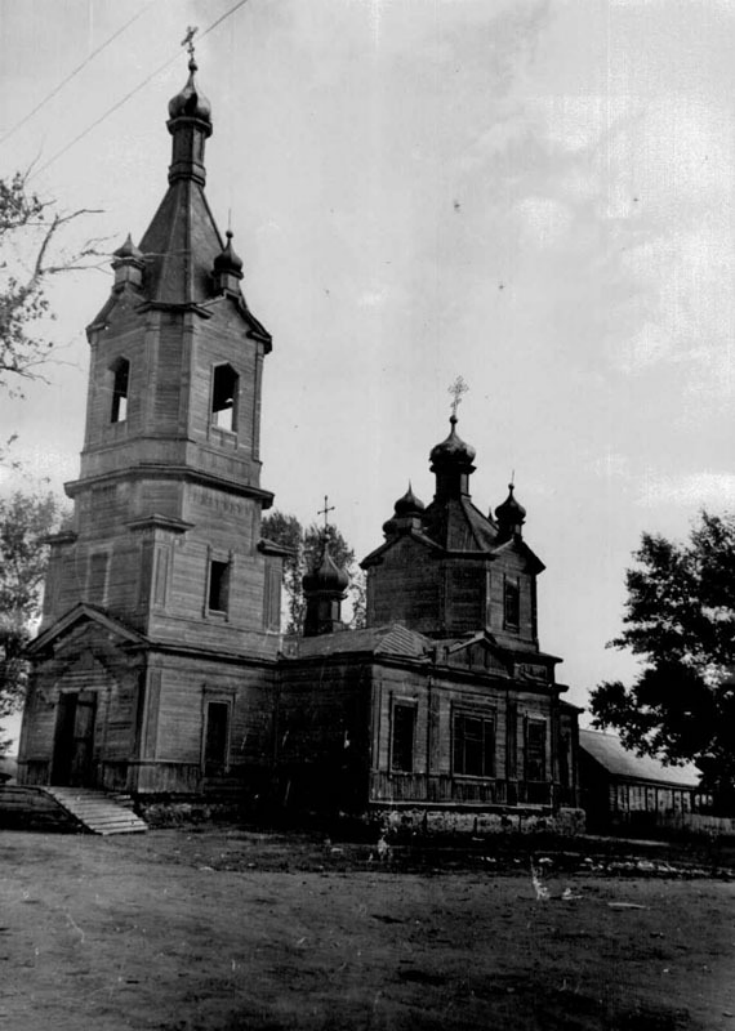
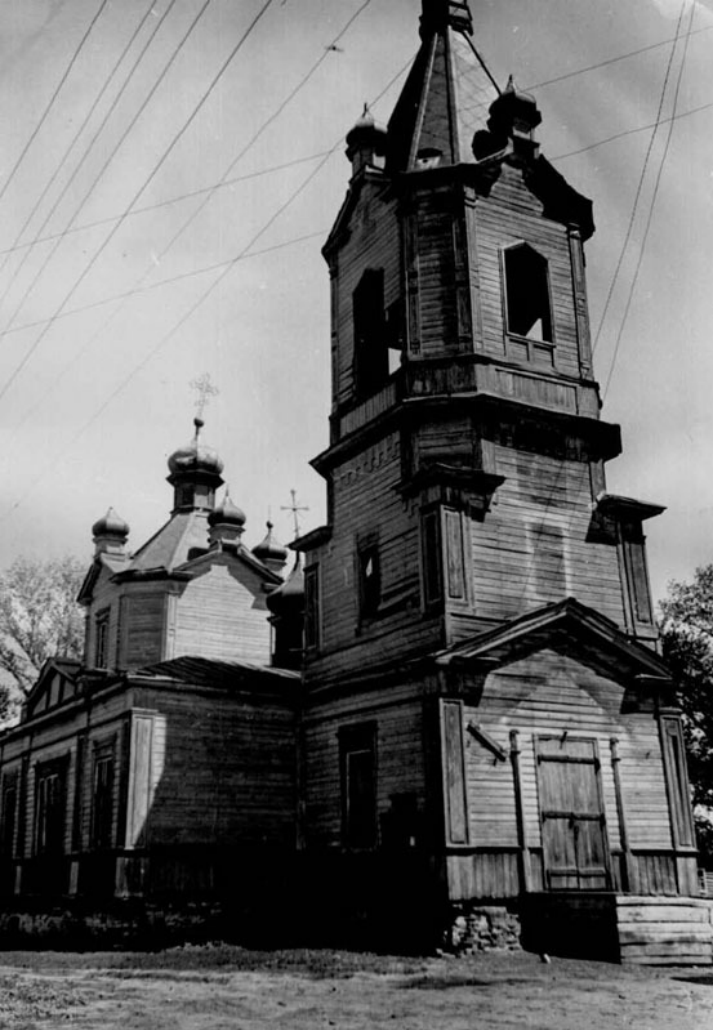
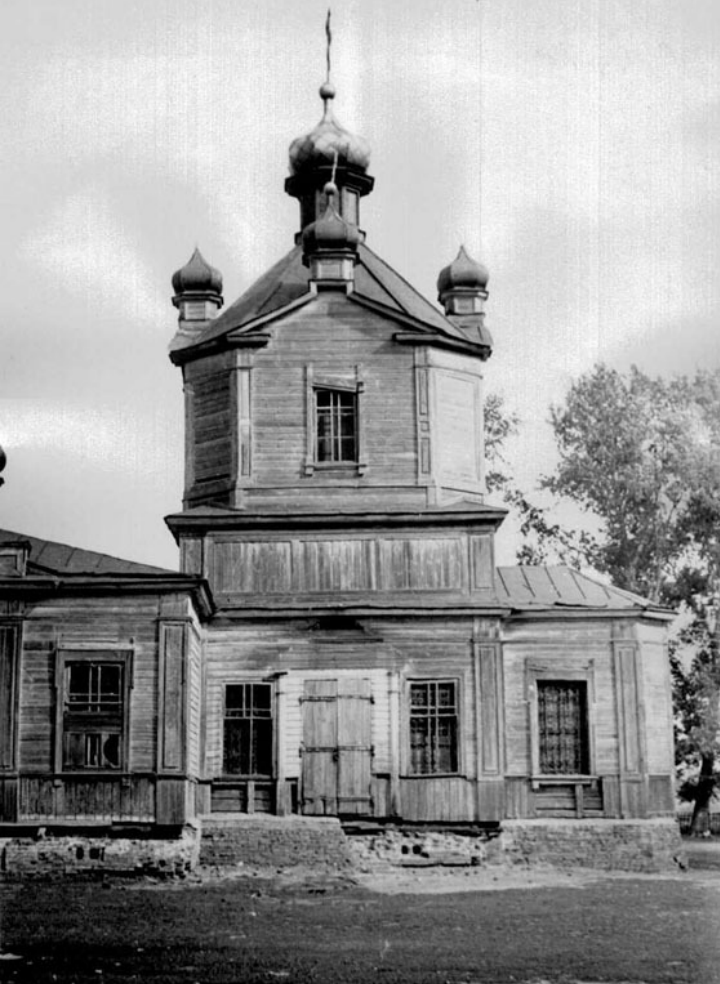
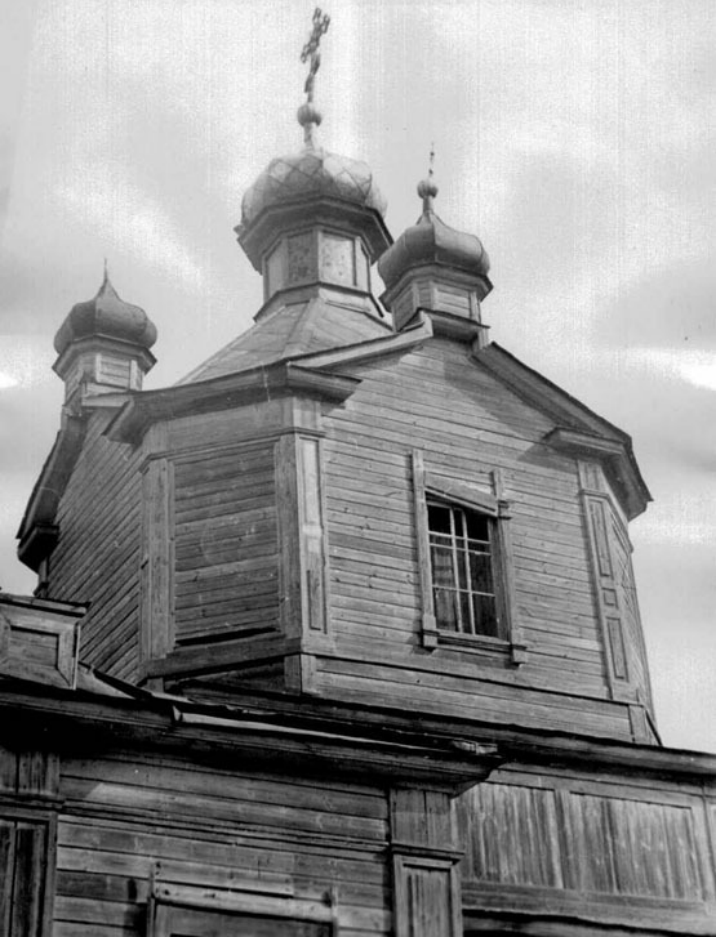
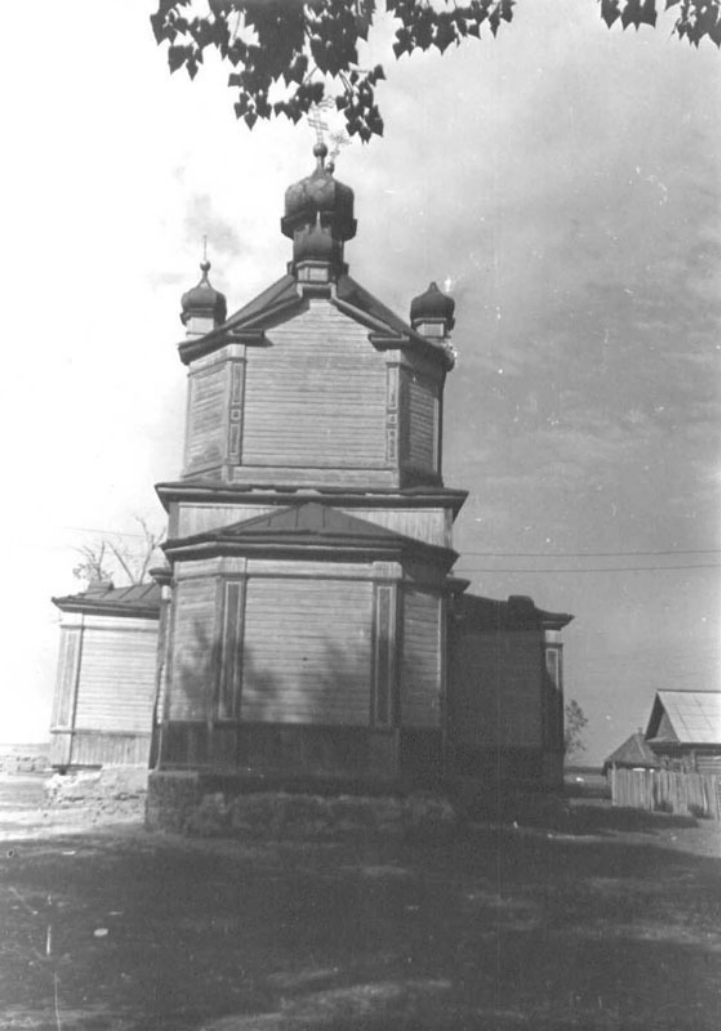
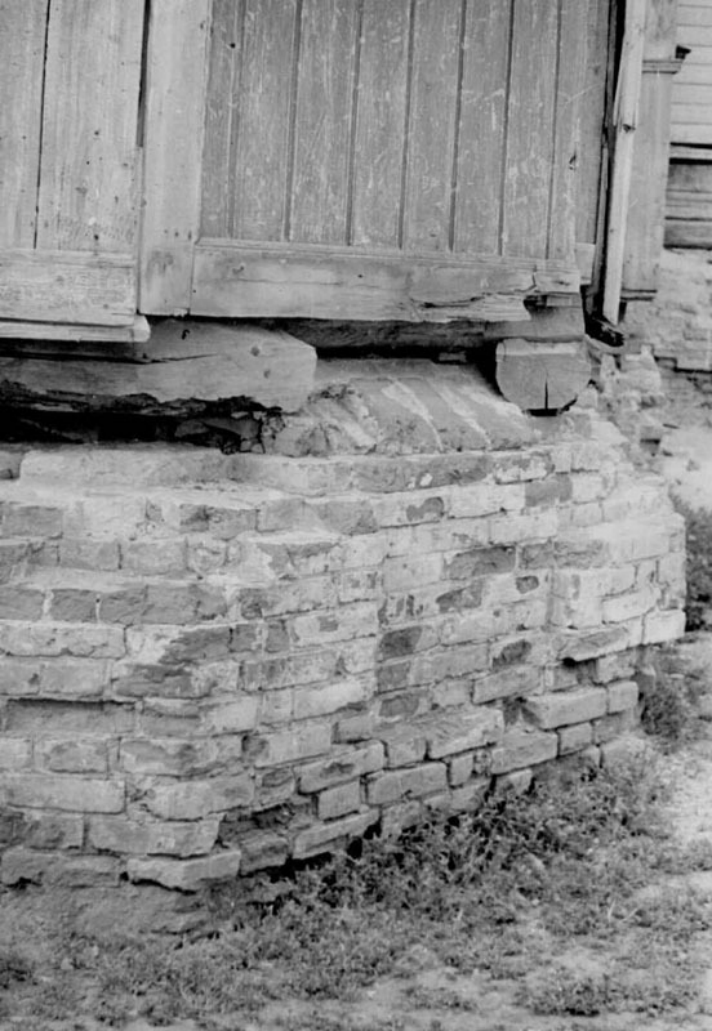
- Фото общего вида— 3
- Фото фрагментов— 4
- Генплан—
- Обмеры: план— I
- фасад—
- разрез—
- Схематический план охранной зоны—

Трапезная в плане намного шире церкви и колокольни, и её расчлащенный объем придает общей пространственной композиции здания статичность и уравновешенность, которая не нарушается вертикально трехъярусной крытой шатром колокольни с высокой тянущейся вверх восьмигранной шейкой главки. Верхний восьмерик колокольни завершается треугольными фронтонами по фасадам, на которые, аналогично завершению церкви, поставлены маленькие главки.
