ПАМЯТНИКИ ИСТОРИИ И КУЛЬТУРЫ СССР (недвижимые)

П А С П О Р Т

I. НАИМЕНОВАНИЕ ПАМЯТНИКА Издой дом

г. Хабаровск

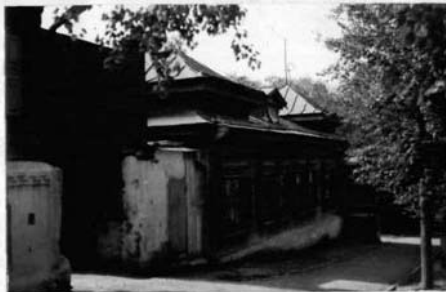
Фото или схематической план

Расположен среди старой застройки, наиболее ценной в архитектурном отношении. В плане представляет собой пятиугольной формы прямоугольник, поставленный под углом к улице. Со двора в середине его наружу выступает объем, так что общие черты плана имеют сходство с буквой "Т". Наибольший интерес представляет фасад, обращенный в сторону улицы. С углов его венчают две небольшие, квадратные в плане, шатровые башенки, сплошь украшенные пятью горизонтальными рядами профильной резьбы. Создается впечатление сплошного резного ковра. Фасад расчленен окнами, два из которых /двоице/ расположены по краям, как раз под башенками, а четыре одинарных окна сгруппированы вместе и "закреплены" сверху небольшим выступающим объемом, расположенным между башенками. Композиция и оформление фасада - единственный пример такого дома в Хабаровске.
