ПАСПОРТ

на памятник архитектуры

1. **Наименование:** Часовня Прокопьевская (Модеста)
2. **Адрес:** д. Прилуцкая, Виноградовский р-он, Архангельской обл.
3. **Время сооружения:** 1745г. (1803)

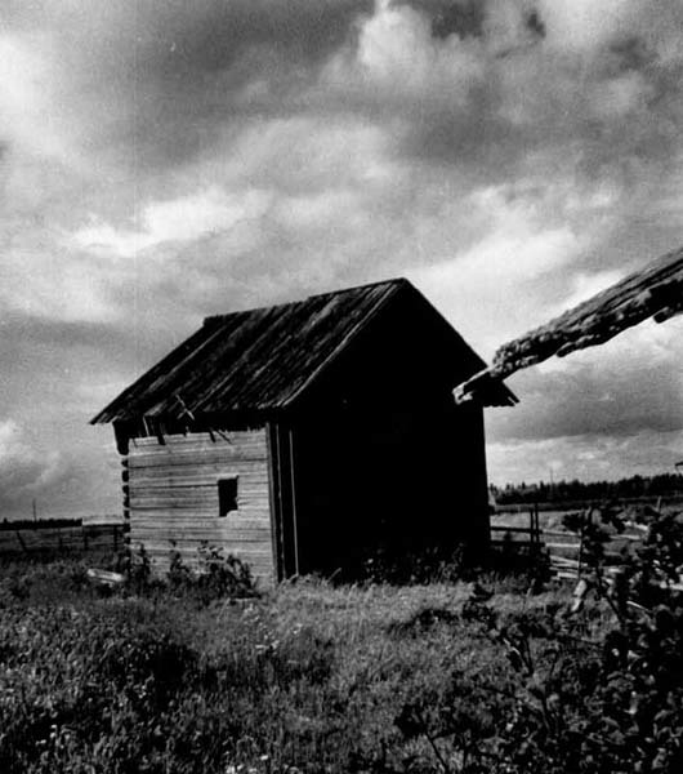
7. **Тип, планировочная структура:** Часовня клетского типа, крытая двухскатной крышей.
основные габариты:
длина часовни - 5,4м.
ширина - 5,4м.
высота - 6,0м.
Планировочная структура: Основной объем часовни, квадратный в плане, не имеющий других каких-либо пристроек.

8. **Конструктивная система:** Часовня рублена из бревен диаметром 18-20 см. Над четвериком устроена двухскатная крыша. Основной объем часовни перекрыт плоским потолком.

Состояние памятника: Удовлетворительное. Были произведены некоторые ремонтные работы для использования помещения часовни под склад зерна. В частности: перестлана крыша. Крест и глянца утрачены.
