## ПАСПОРТ

I. НАИМЕНОВАНИЕ ПАМЯТНИКА Погост Нименга. Церковь Преображения

1878 год

IV. АДРЕС (местонахождение) ПАМЯТНИКА Архангельская обл., Онежский р-н, с.

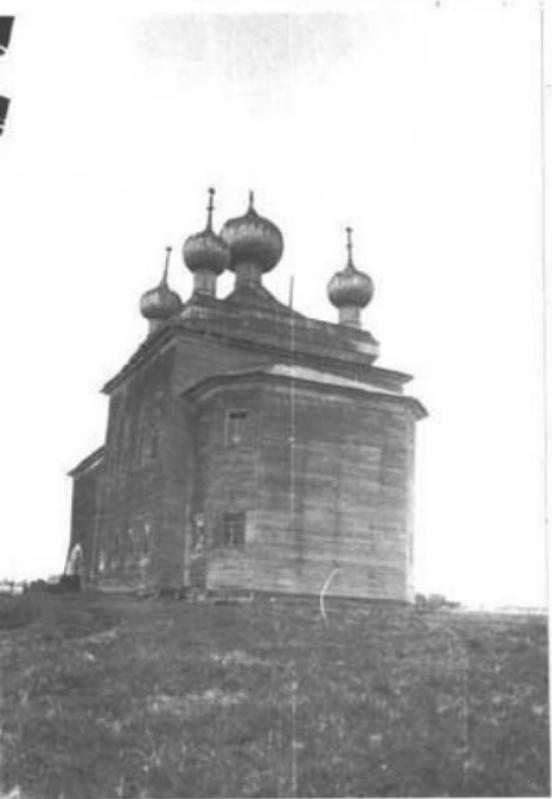
Фото или схематический план

Преображенская ц-вь - двухэтажное деревянное, обшитое тесом здание, расположена в северной части села на широком ровном полуострове, образованном крутой излучиной р. Нименги. Симметричная относительно продольной оси композиция здания состоит из трехсветного четверика храма с кубоватым пятиглавым покрытием, пятигранной в плане апсидой и трапезной с папертью. Фасады получили упрощенное декоративное оформление. Интерьер организован как двухнефное пространство. Пере крытия плоские.
