МИНИСТЕРСТВО КУЛЬТУРЫ СССР
ПАМЯТНИКИ ИСТОРИИ И КУЛЬТУРЫ СССР
(НЕДВИЖИМЫЕ)

П А С П О Р Т**БЫВШИЙ КУПЕЧЕСКИЙ ДОМ**

Пензенская обл. Белинский р-н. с. Пойм.

ПЕНЗЕНСКАЯ ОБЛАСТЬ БЕЛИНСКИЙ РАЙОН СЕЛО ПОИМ
БЫВШИЙ КУПЕЧЕСКИЙ ДОМ КОНЕЦ XIX ВЕКА
План I-го этажа

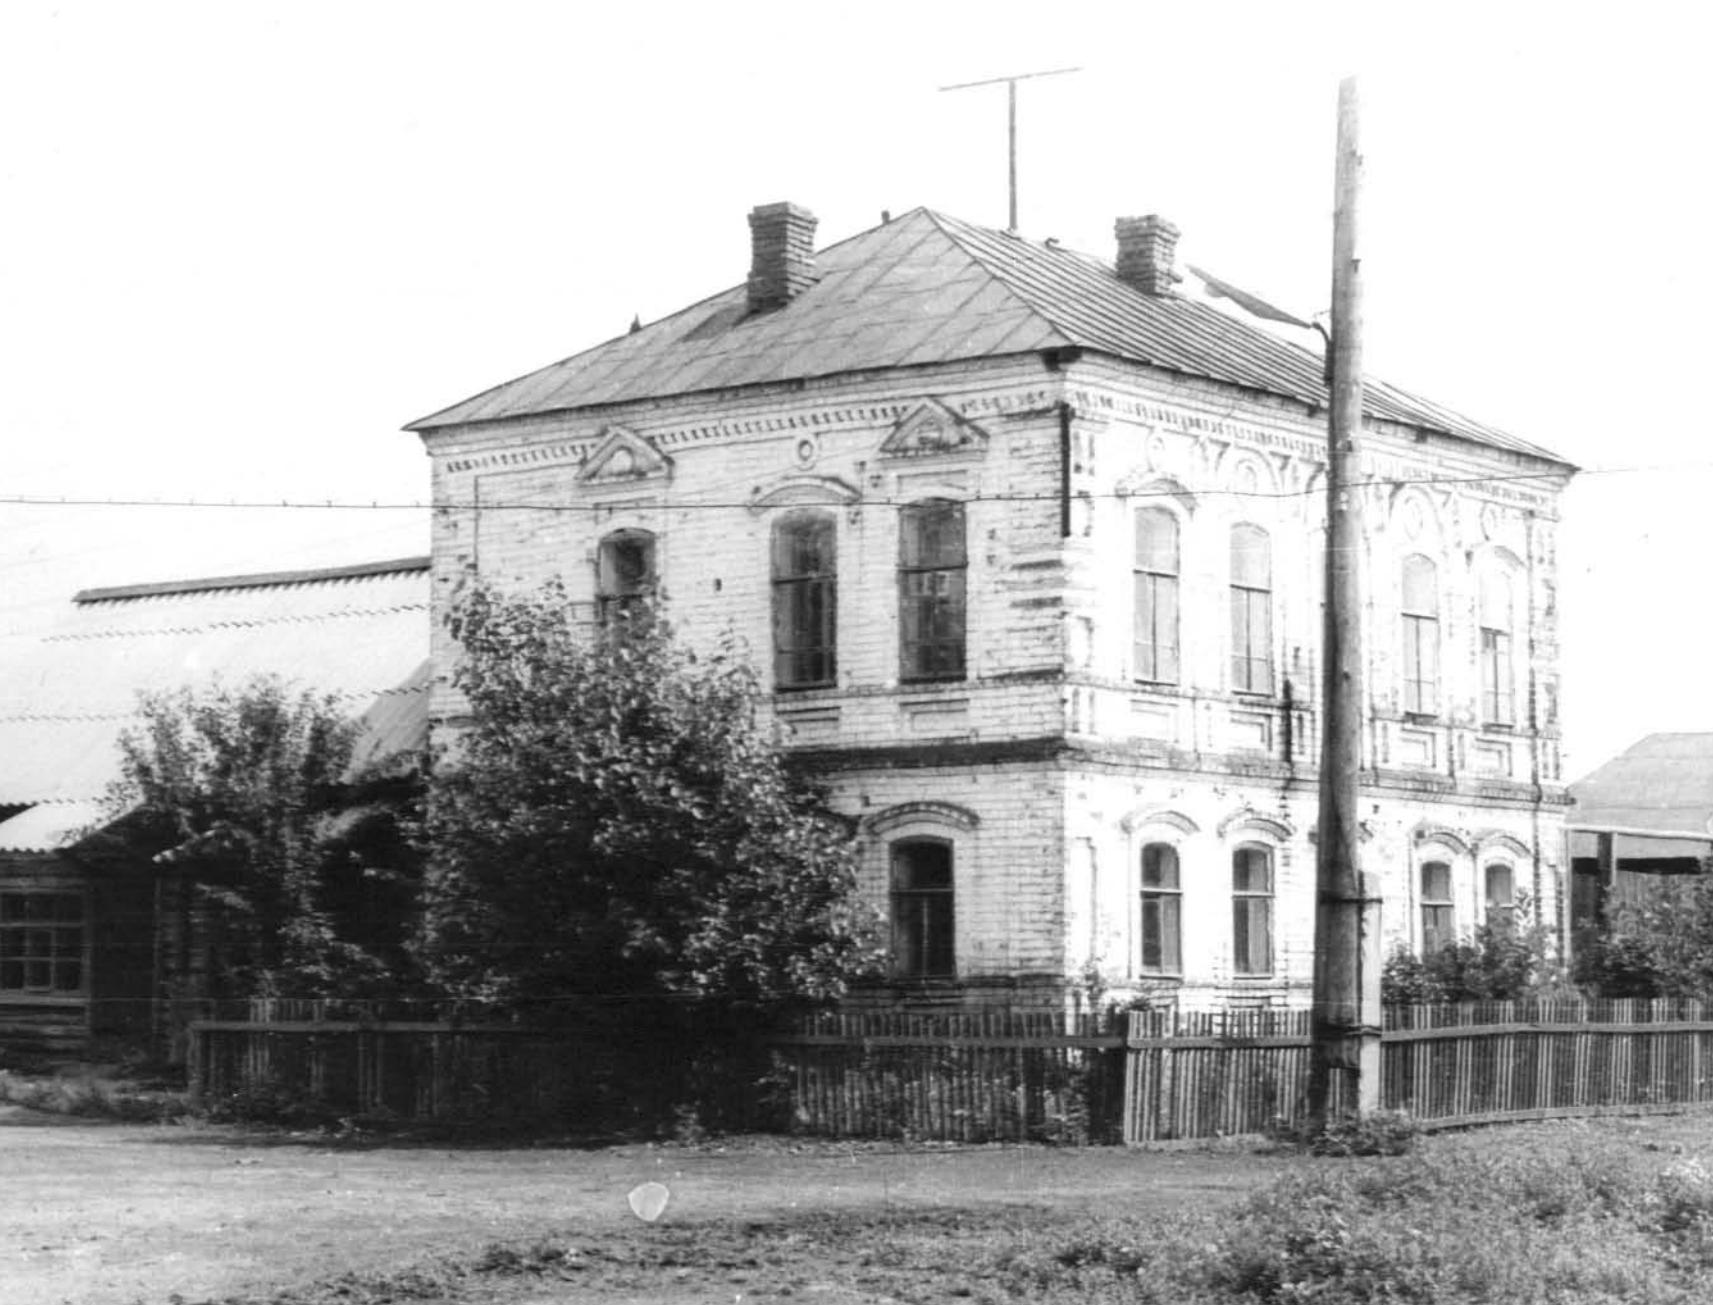
И.Пензенская обл. Белинский р-н с. Помы
Бывш. купеческий дом. Конец 19 в.
Вид с востока. Фото Сосновского В. 1983 г.

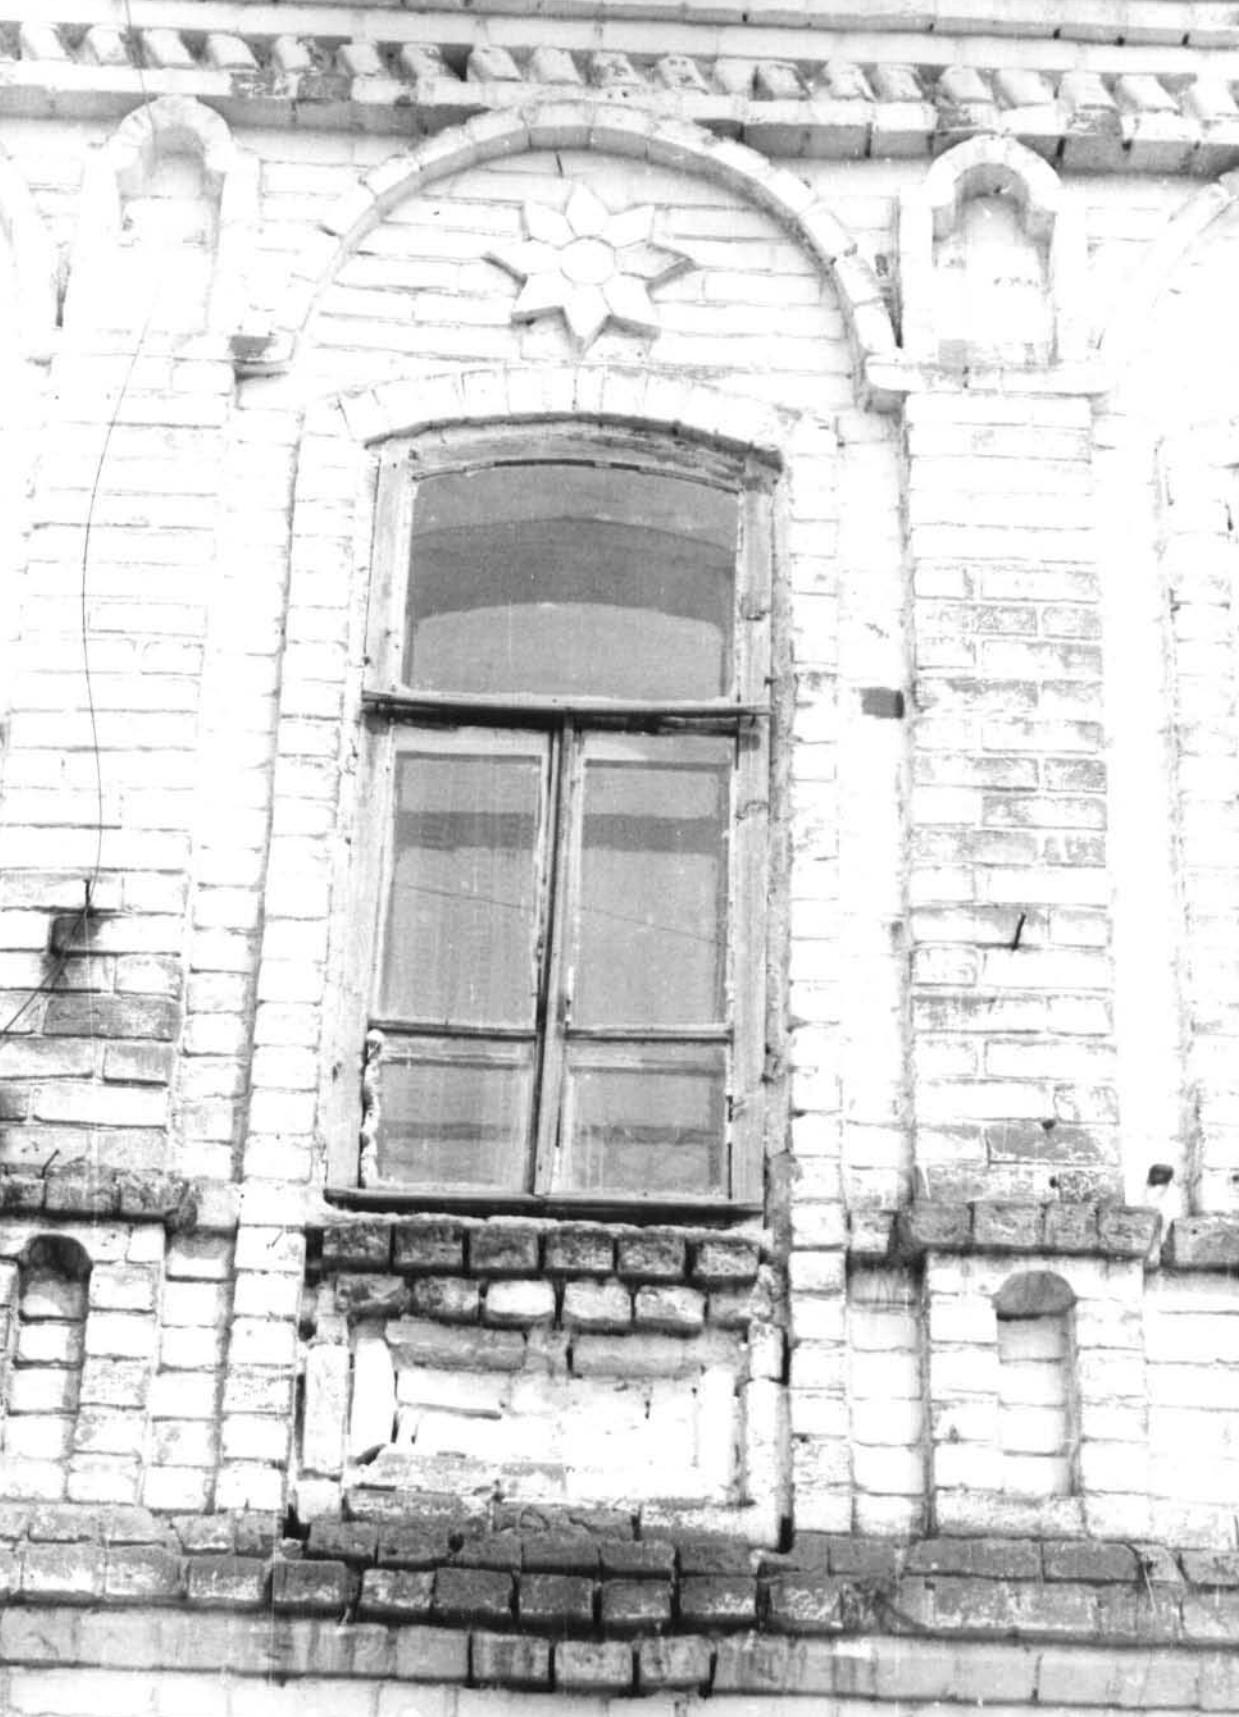
2. Пензенская обл. Белинский р-н с. Пойм
Въвш. купеческий дом. конец 19в.
Окно 2-го этажа северного фасада.
фото Сосновского В. 1983г.

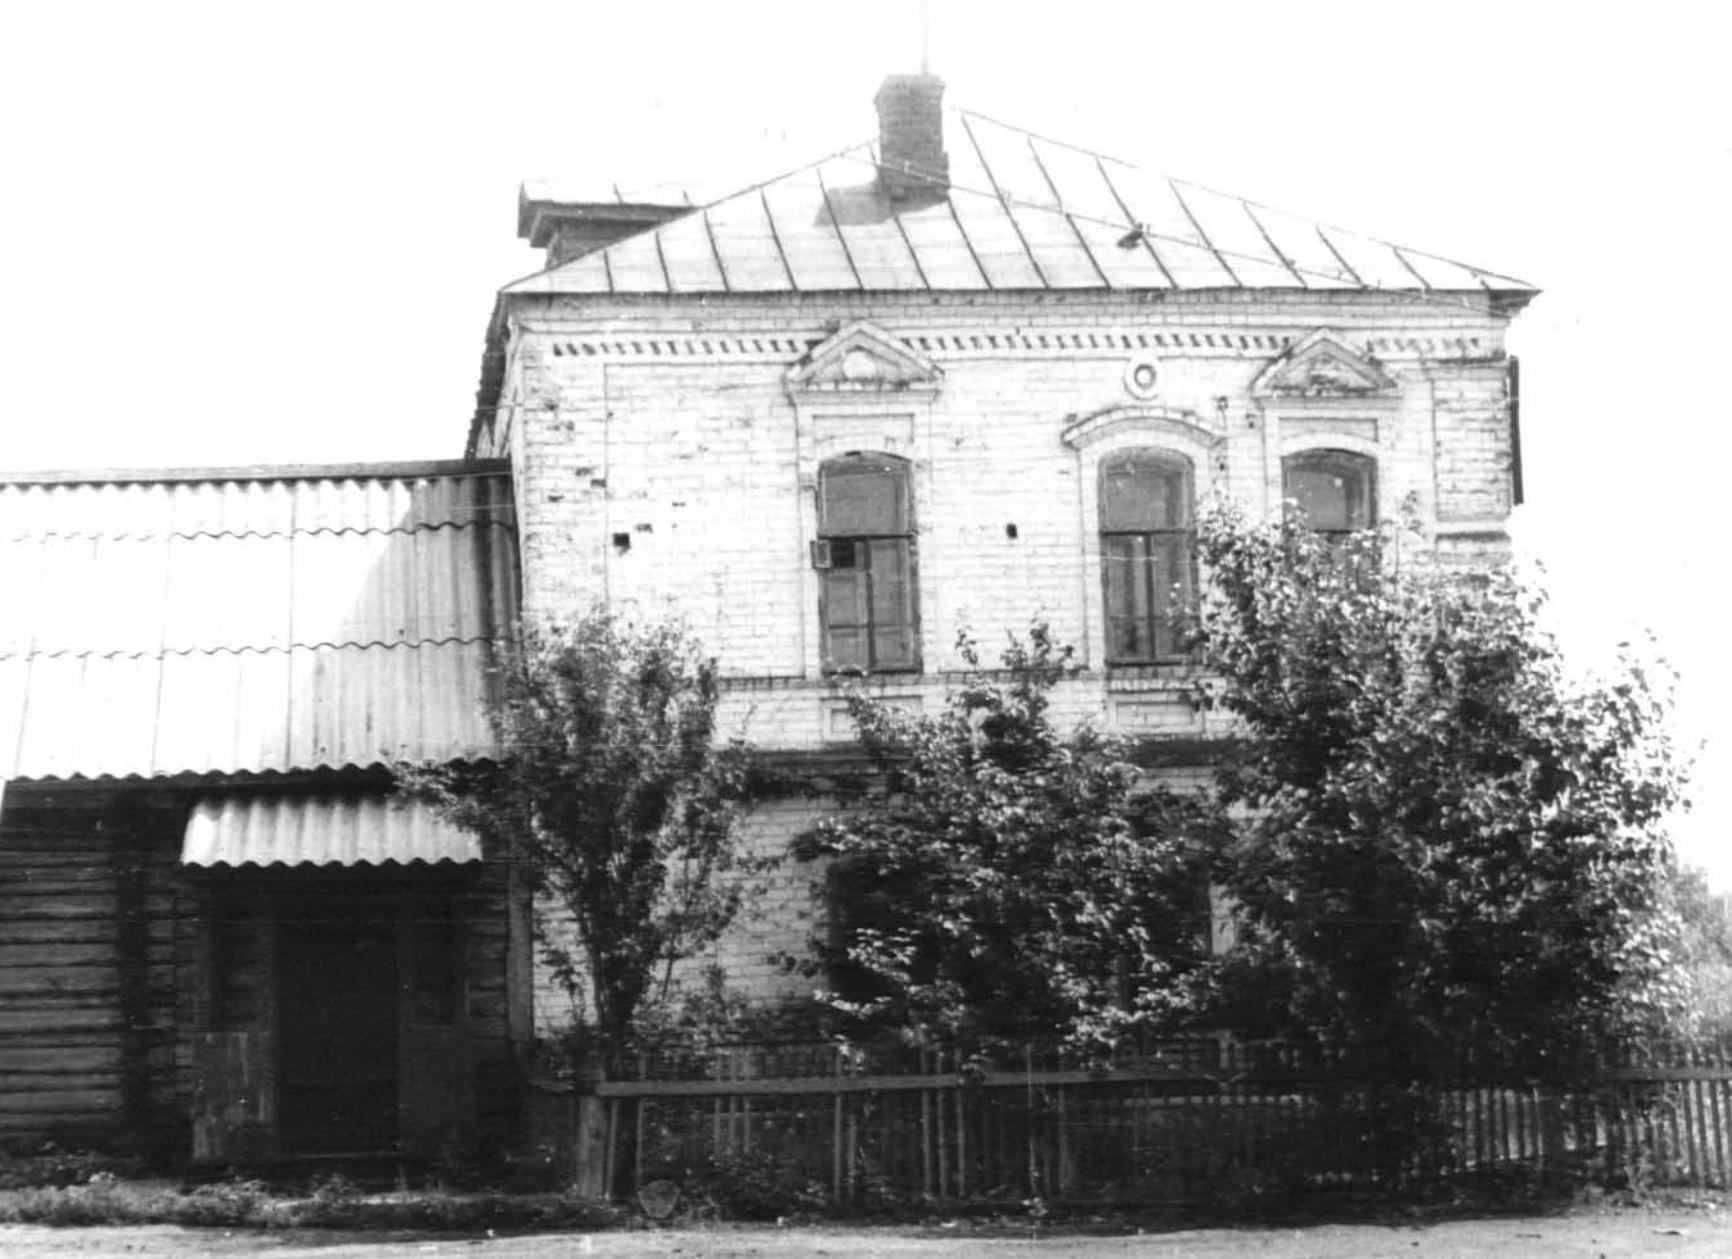
З. Пензенская обл. Белинский р-н с. Пойм
бывш. купеческий дом. Конец 19в.
Восточный фасад. Фото Сосновского В. 1983

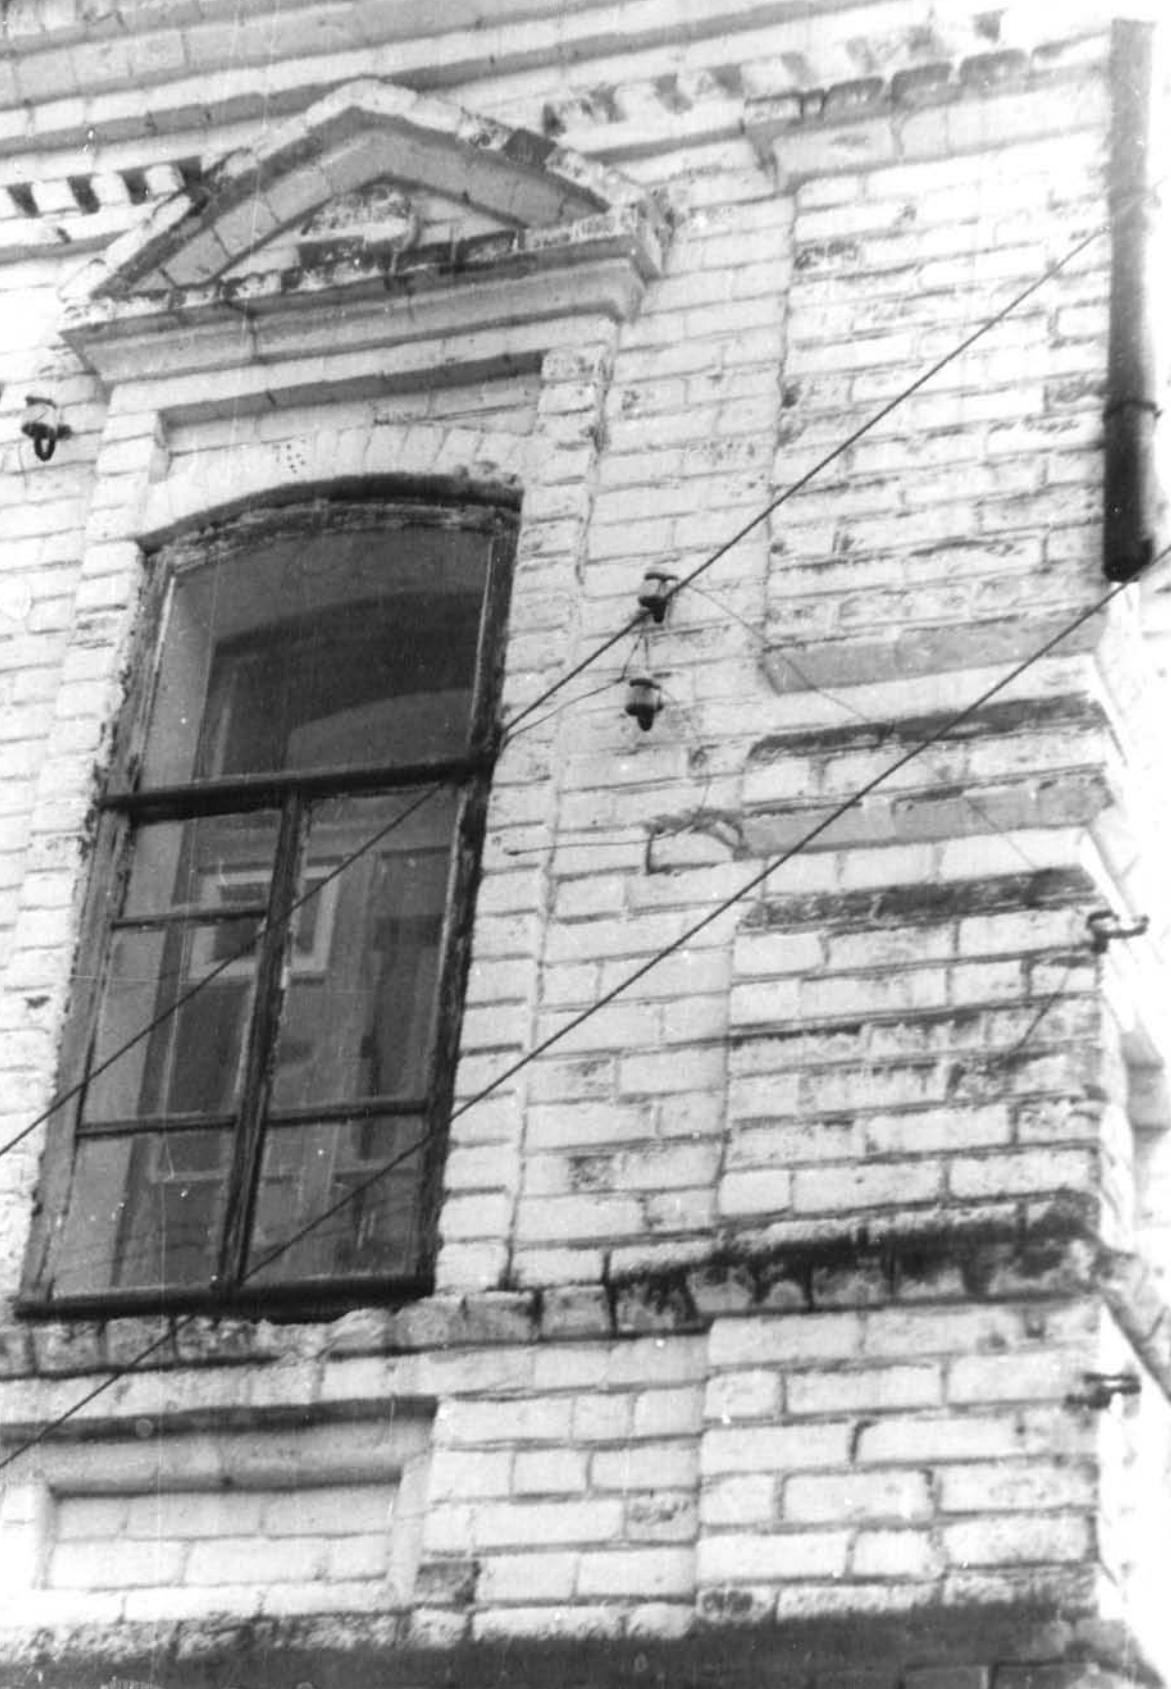
4. Пензенская обл. Белинский р-н с. Поким
Бывш. купеческий дом. Конец 19в.
Окно 2-го эт. восточного фасада
фото Сосновского В. 1983г.

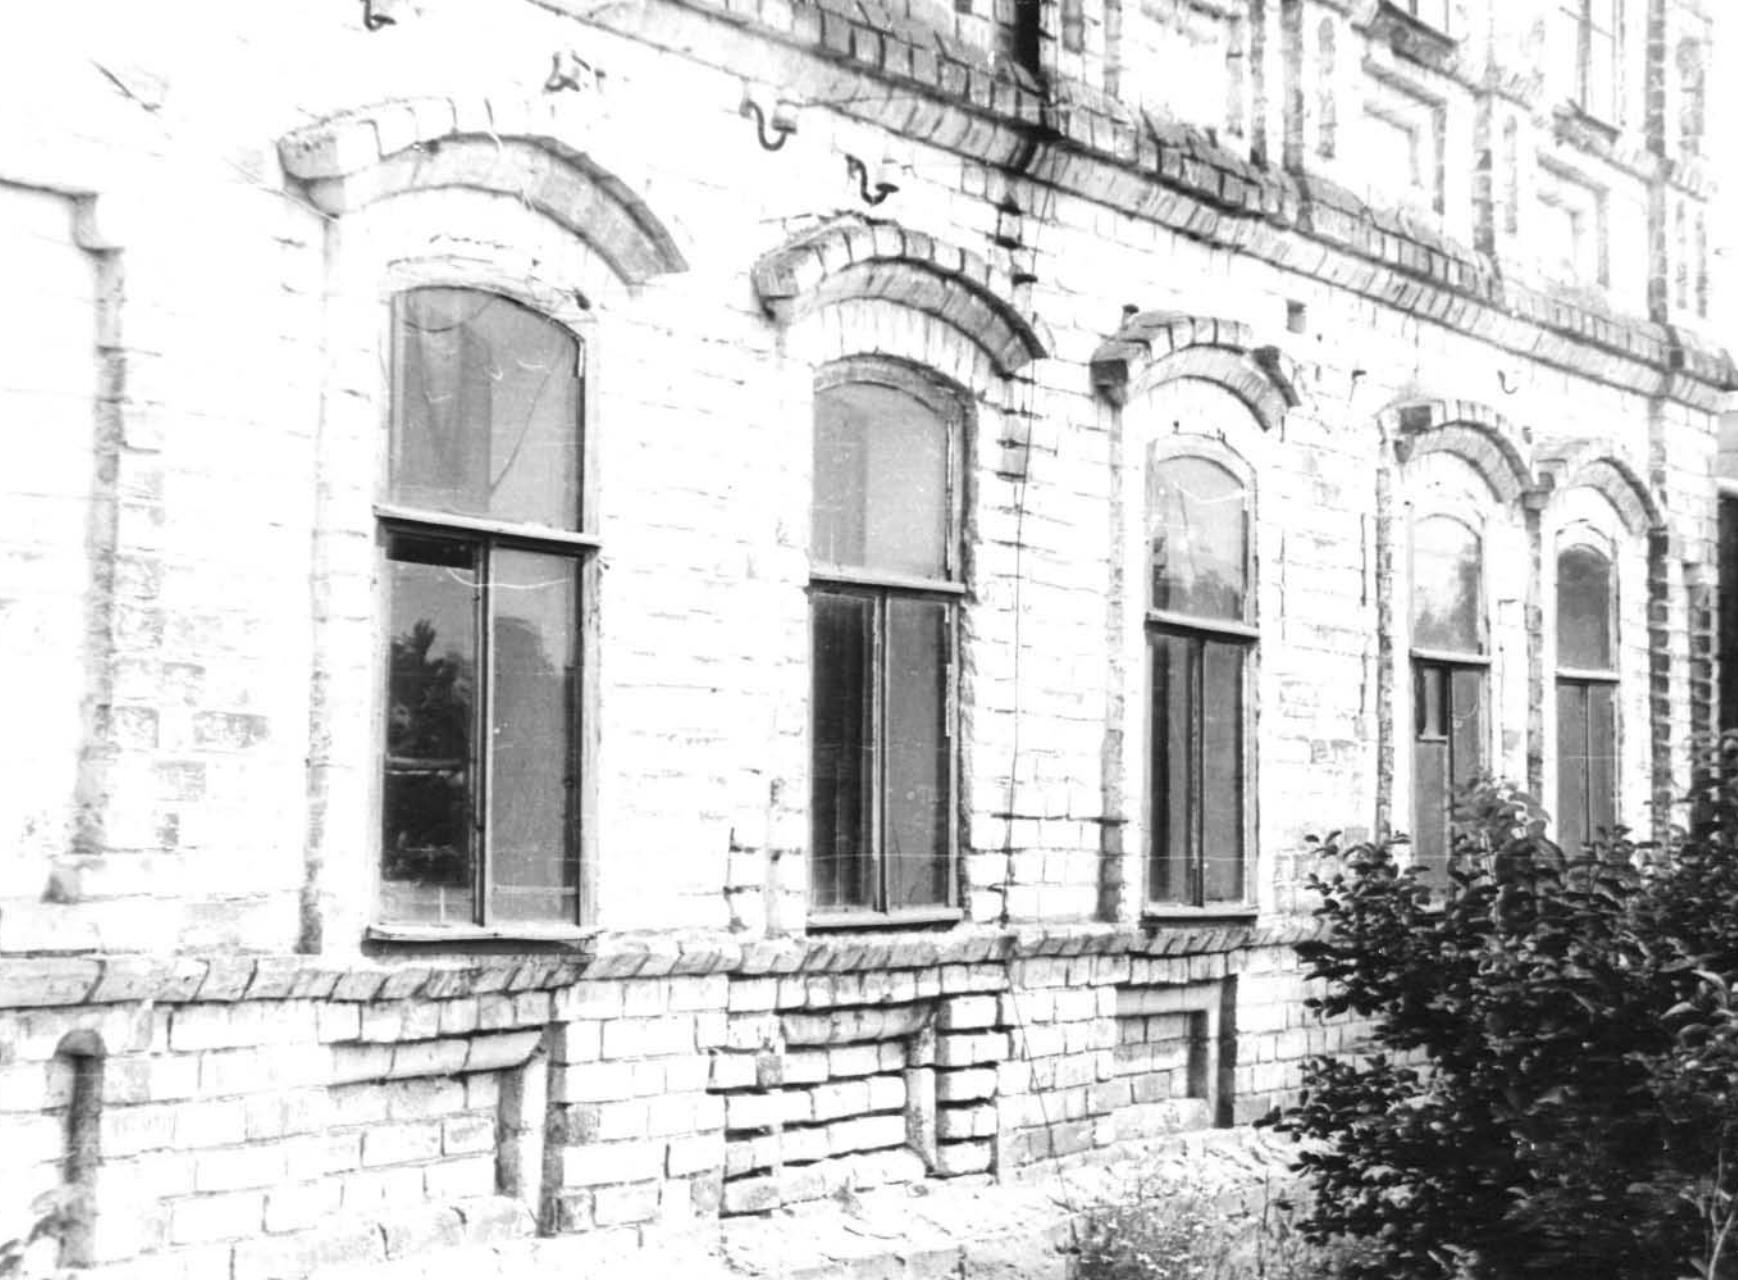
б. Пензенская обл. Белинский р-н с. Порим
Бывш. Купеческий дом. Конец 19в.
Фрагмент северного фасада
фото Сосновского В. 1983г.

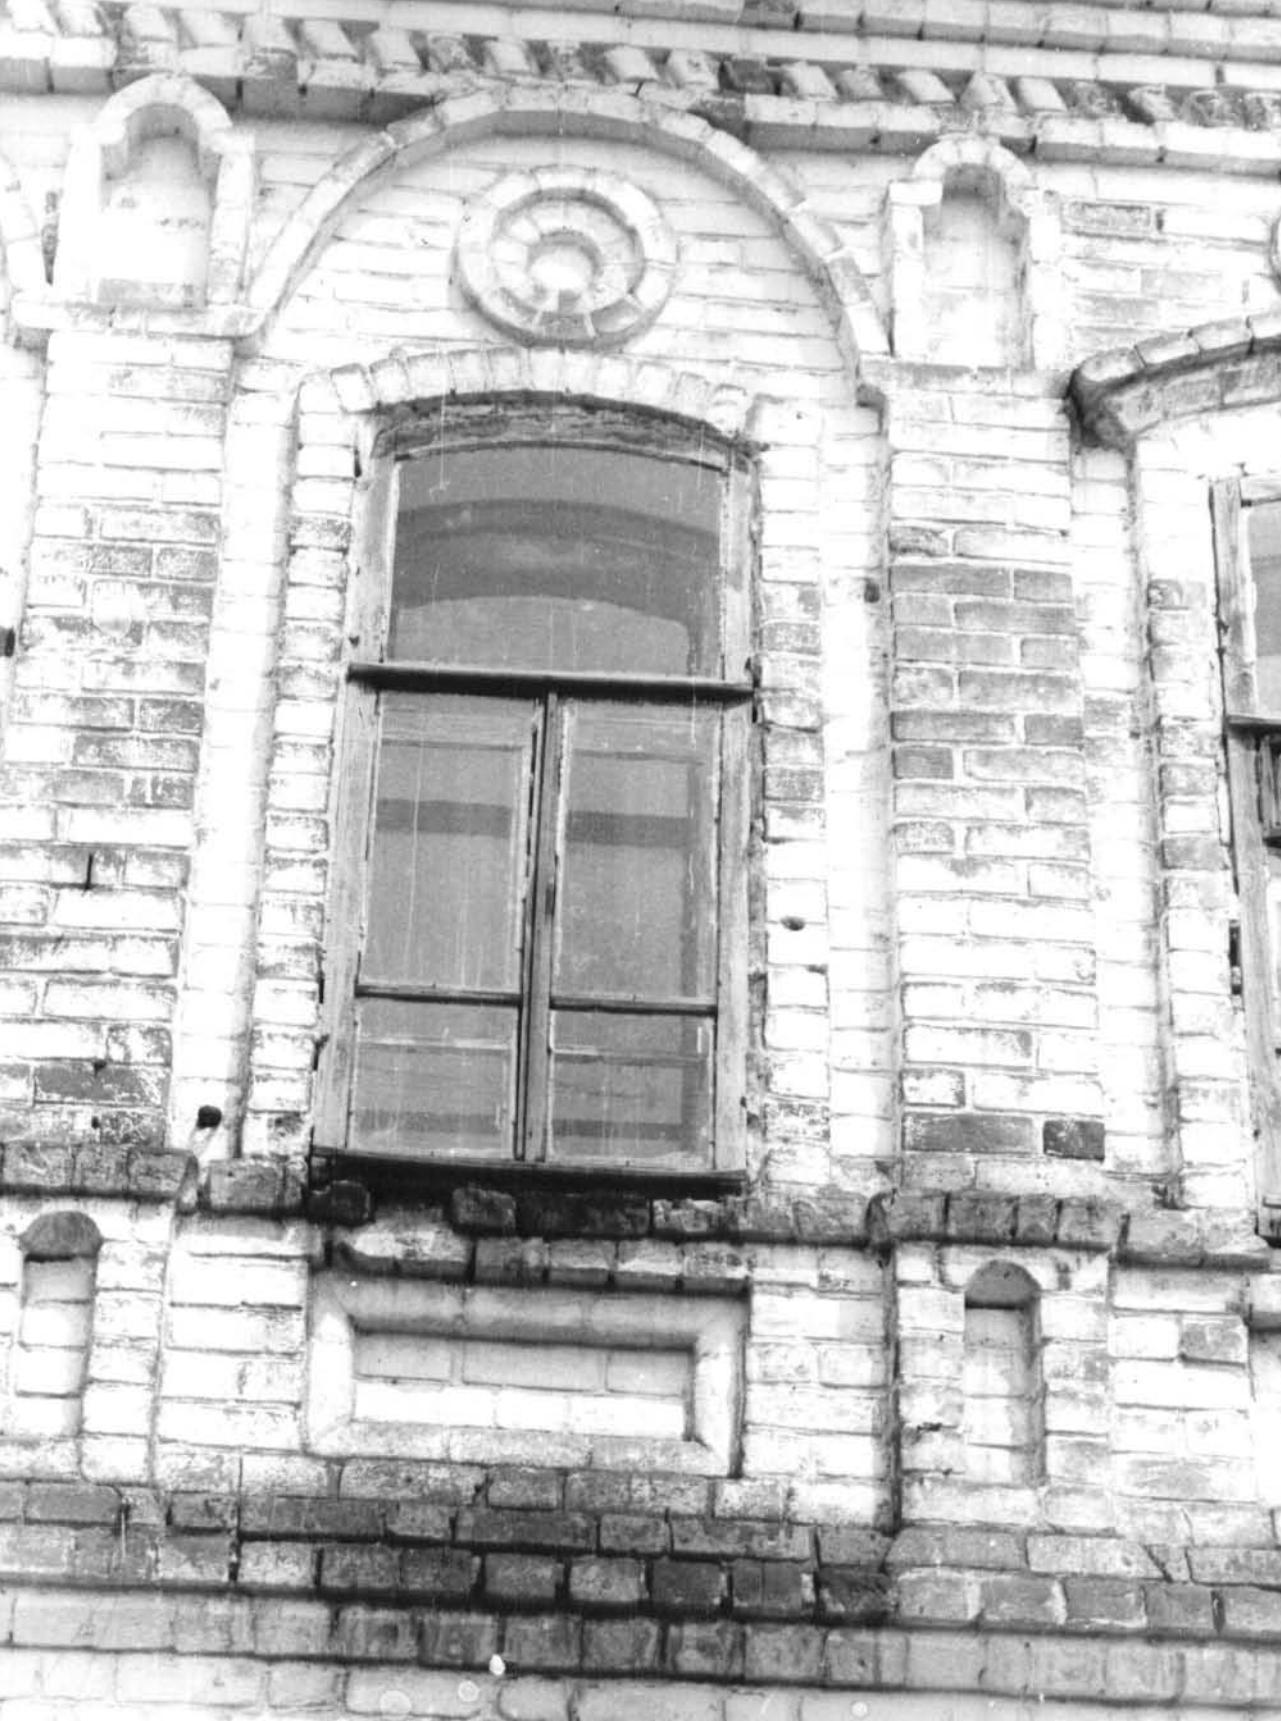
6. Пензенская обл. Белинский р-н с. Порим
Бывш. купеческий дом. Конец 19в.
Окно северного фасада
Фото Сосновского В. 1983г.

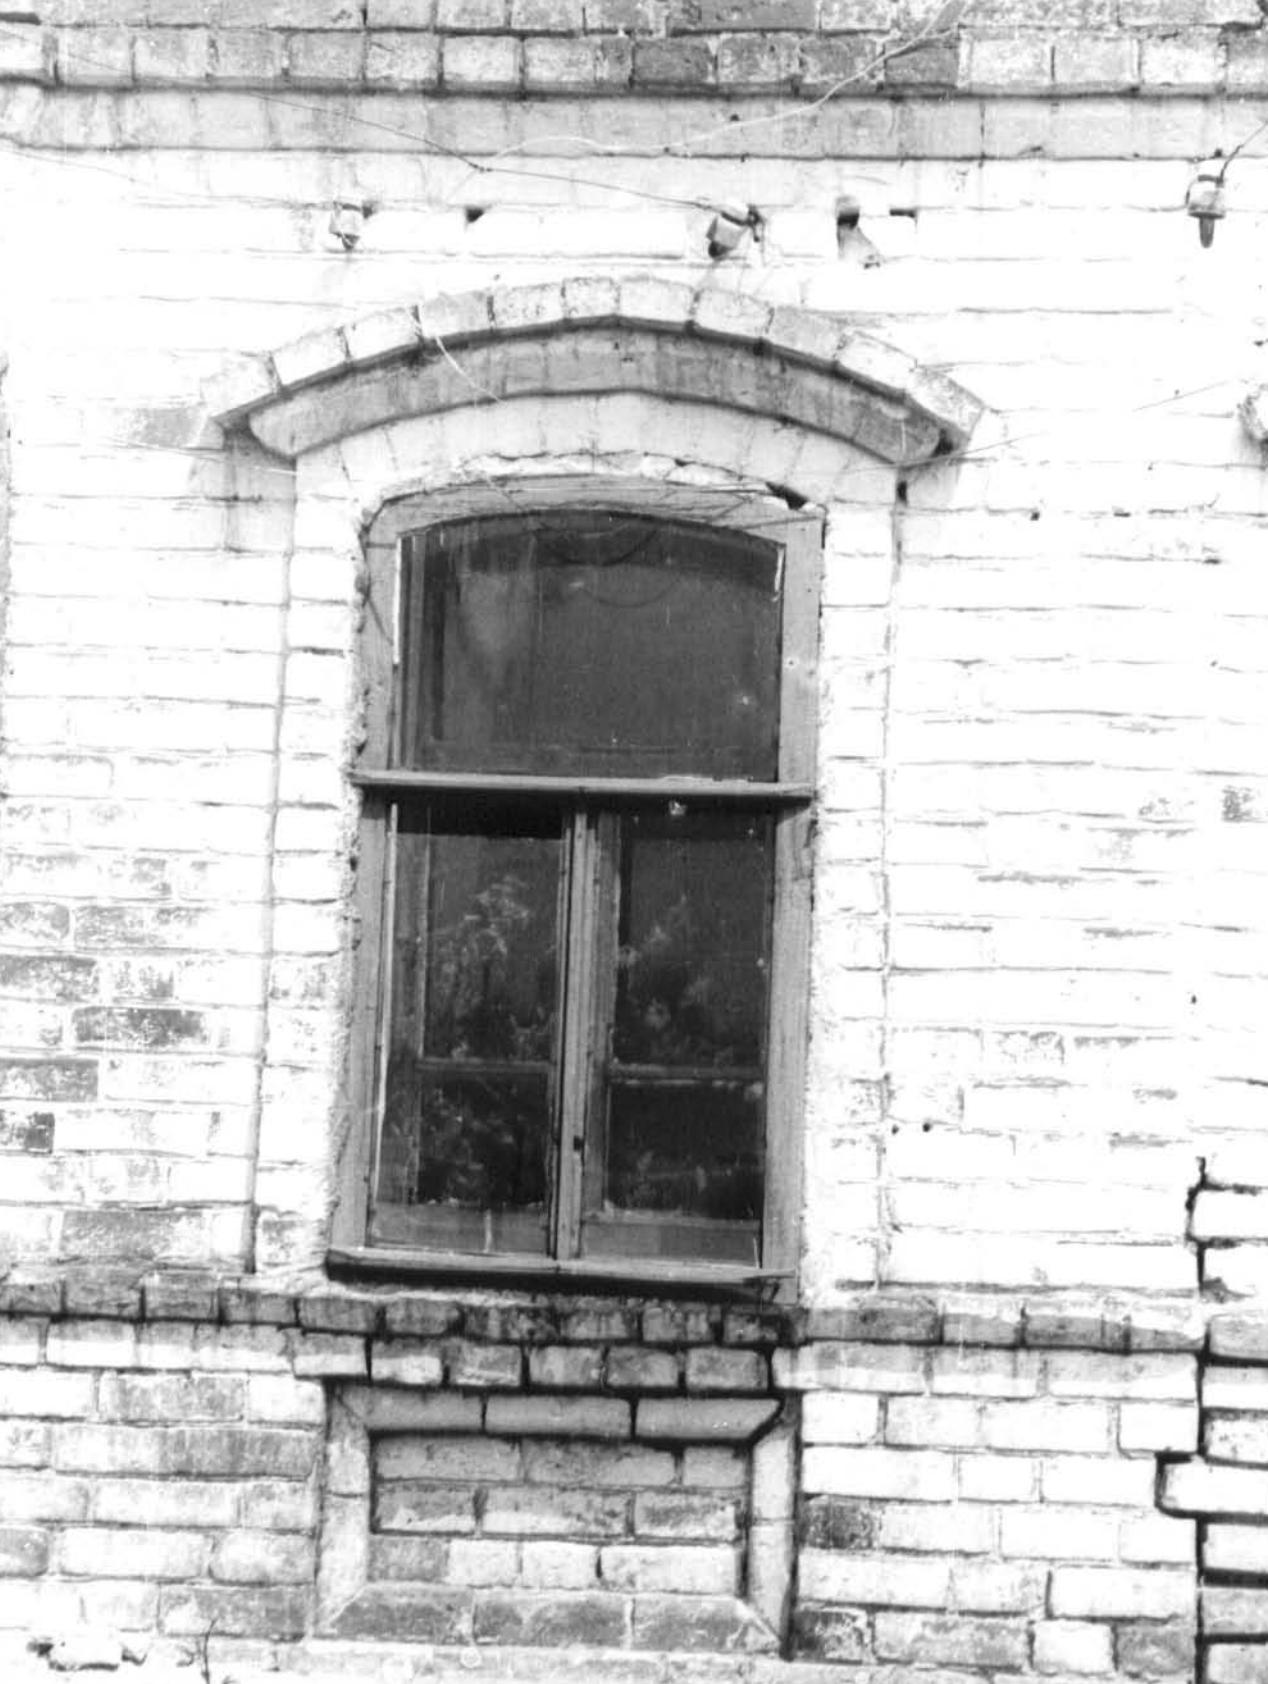
7. Пензенская обл. Белинский р-н с. Поним
Выш. Купеческий дом. Конец 19в.
Окно 1-го эт. северного фасада
фото Сосновского В. 1983г.

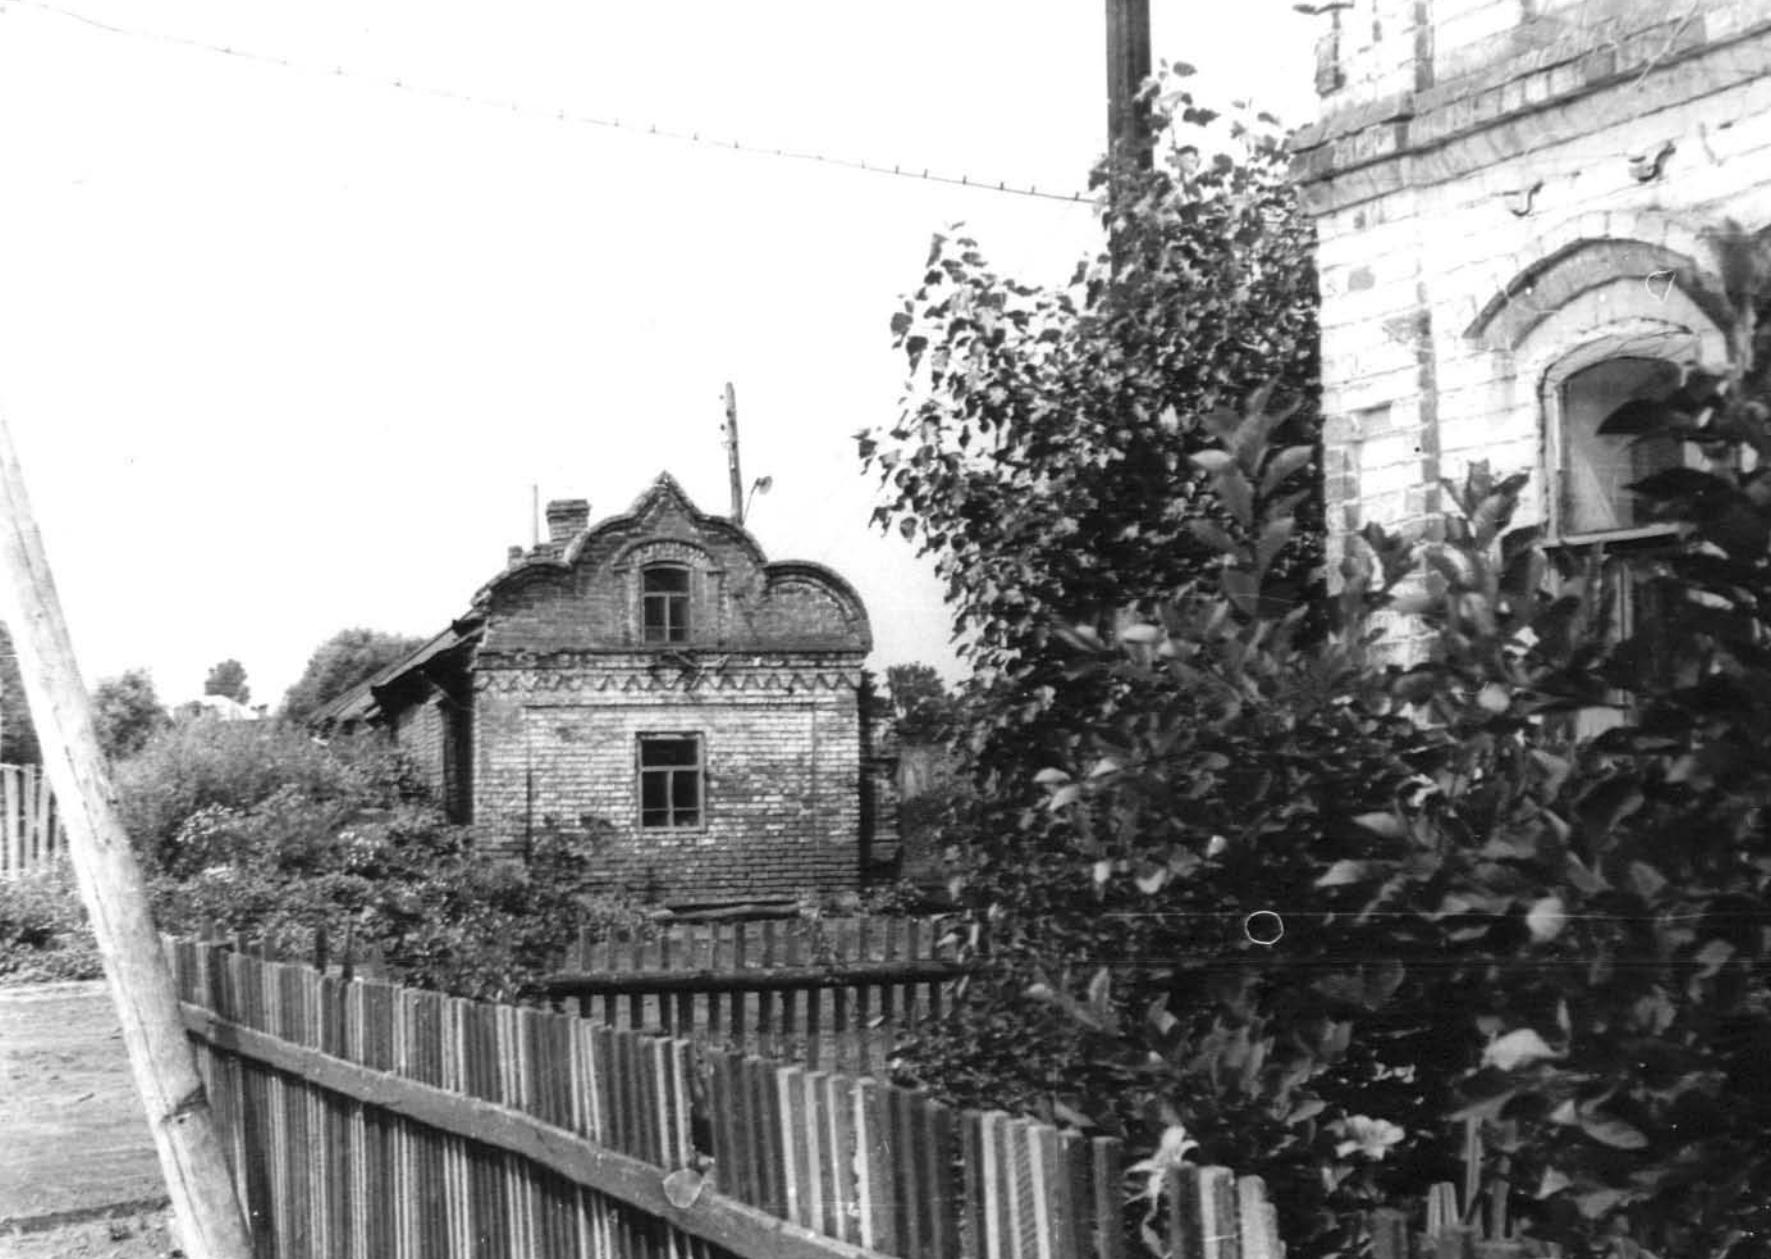
8. Невенская обл. Белинский р-н с. Поям
бывш. купеческий дом. Конец 19в.
вид на ладаз. Фото Сосновского В. 1983 г.

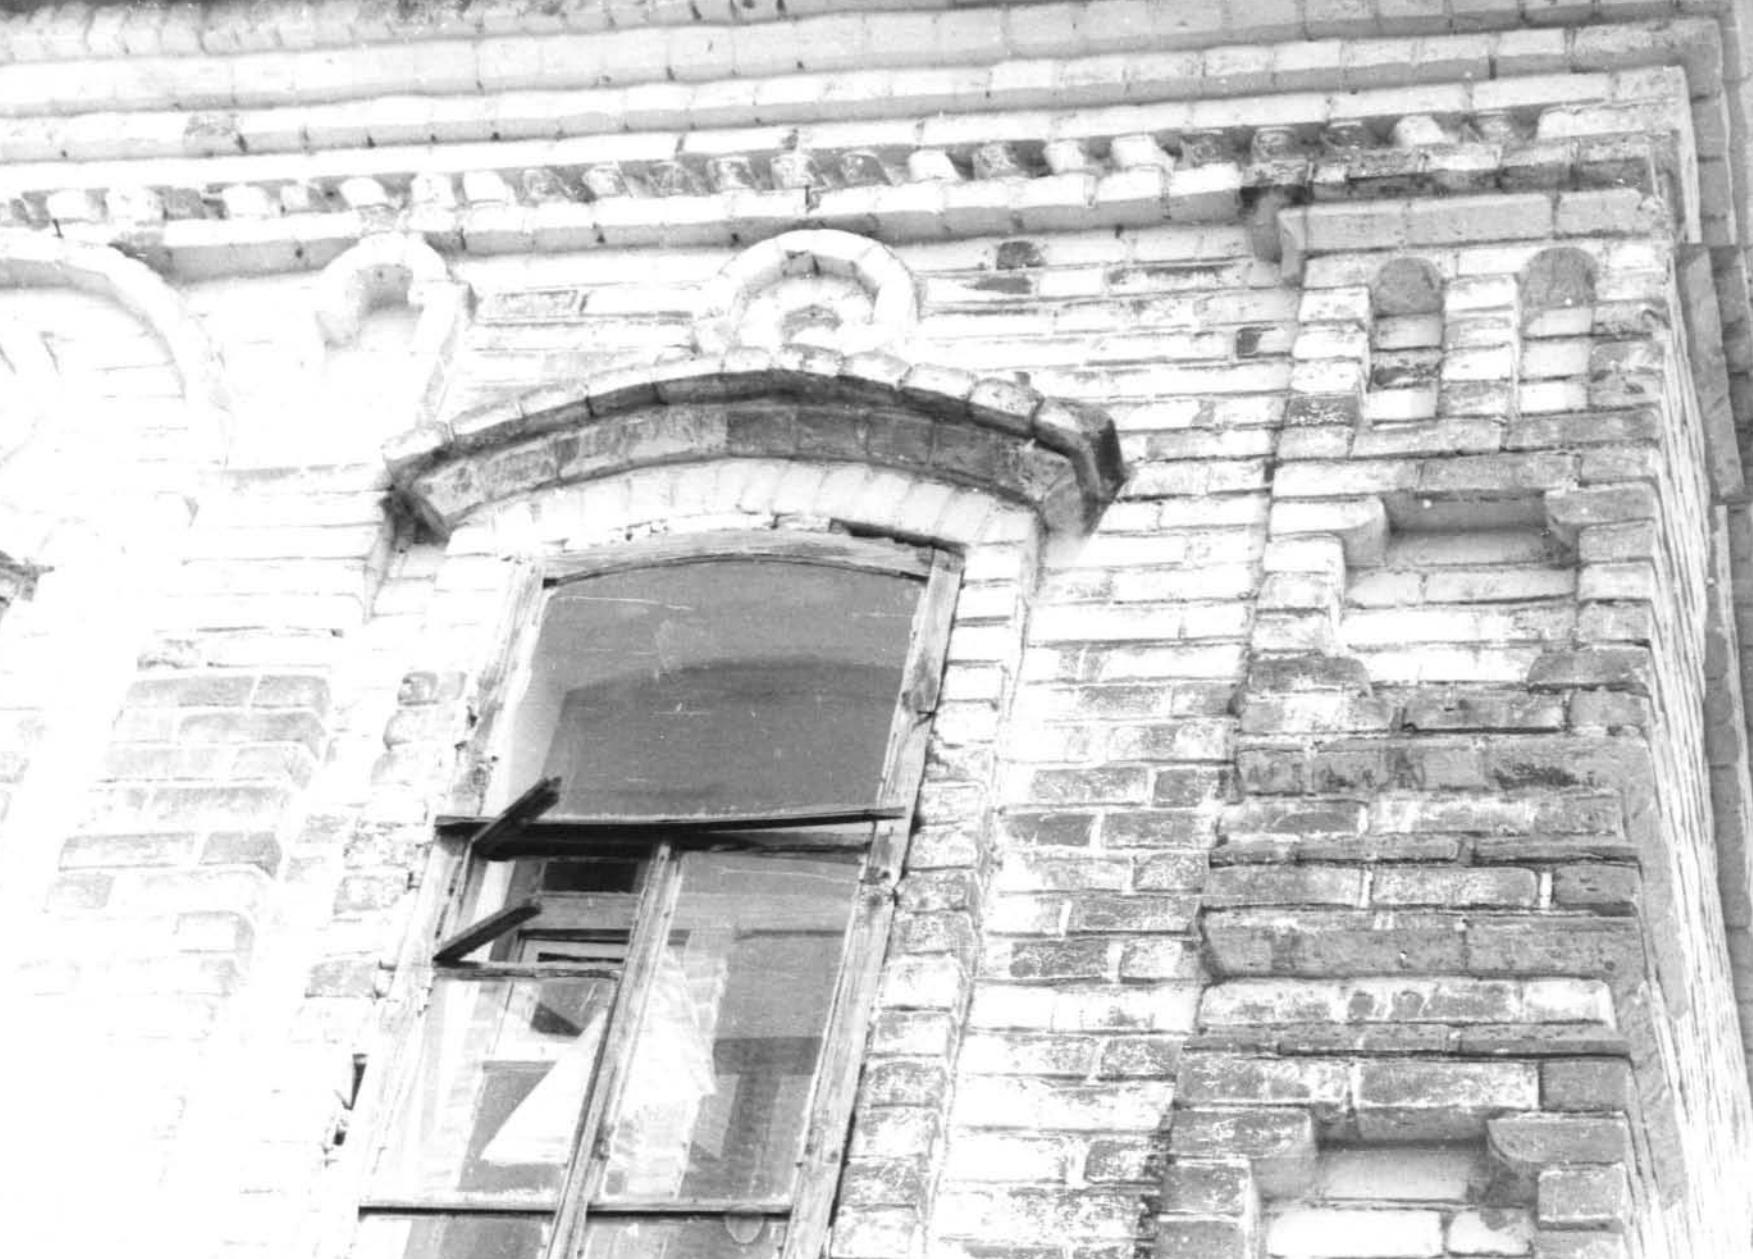
9. Пензенская обл. Белинский р-н. с. Пони
Бывш. купеческий дом. Конец 19в.
Окно 2-го эт. северного фасада.
Фото Сосновского В. 1983г.

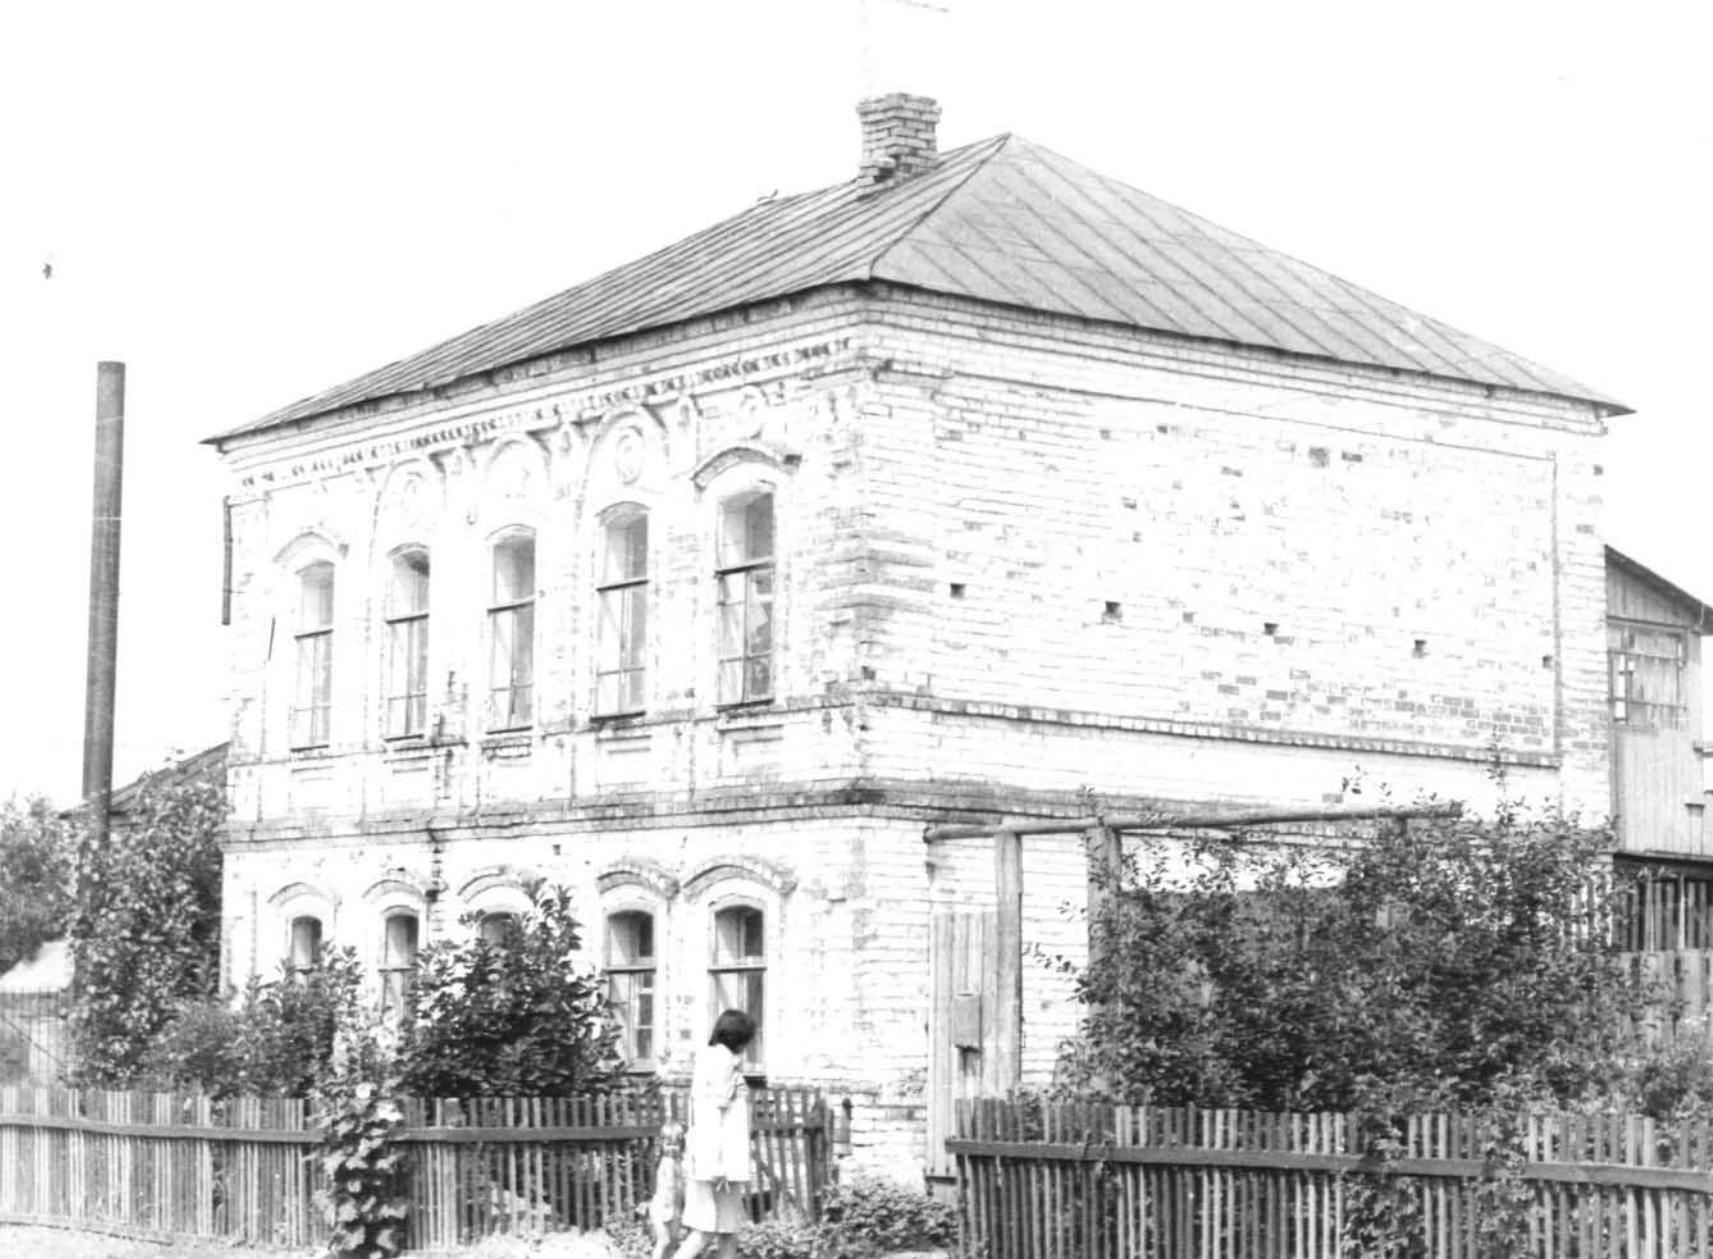
10. Пензенская обл. Белинский р-н

с. Пойм. Бывш. купеческий дом

конец 19в. Вид с севера.
