МИНИСТЕРСТВО КУЛЬТУРЫ СССР
ПАМЯТНИКИ ИСТОРИИ И КУЛЬТУРЫ СССР
(НЕДВИЖИМЫЕ)

П А С П О Р Т**БЫВШИЙ КУПЕЧЕСКИЙ ДОМ**

Пензенская обл. Белинский р-н. с. Пойм.

ПЕНЗЕНСКАЯ ОБЛАСТЬ БЕЛИНСКИЙ РАЙОН СЕЛО ПОИМ
БЫВШИЙ КУПЕЧЕСКИЙ ДОМ КОНЕЦ XIX ВЕКА
План I-го этажа

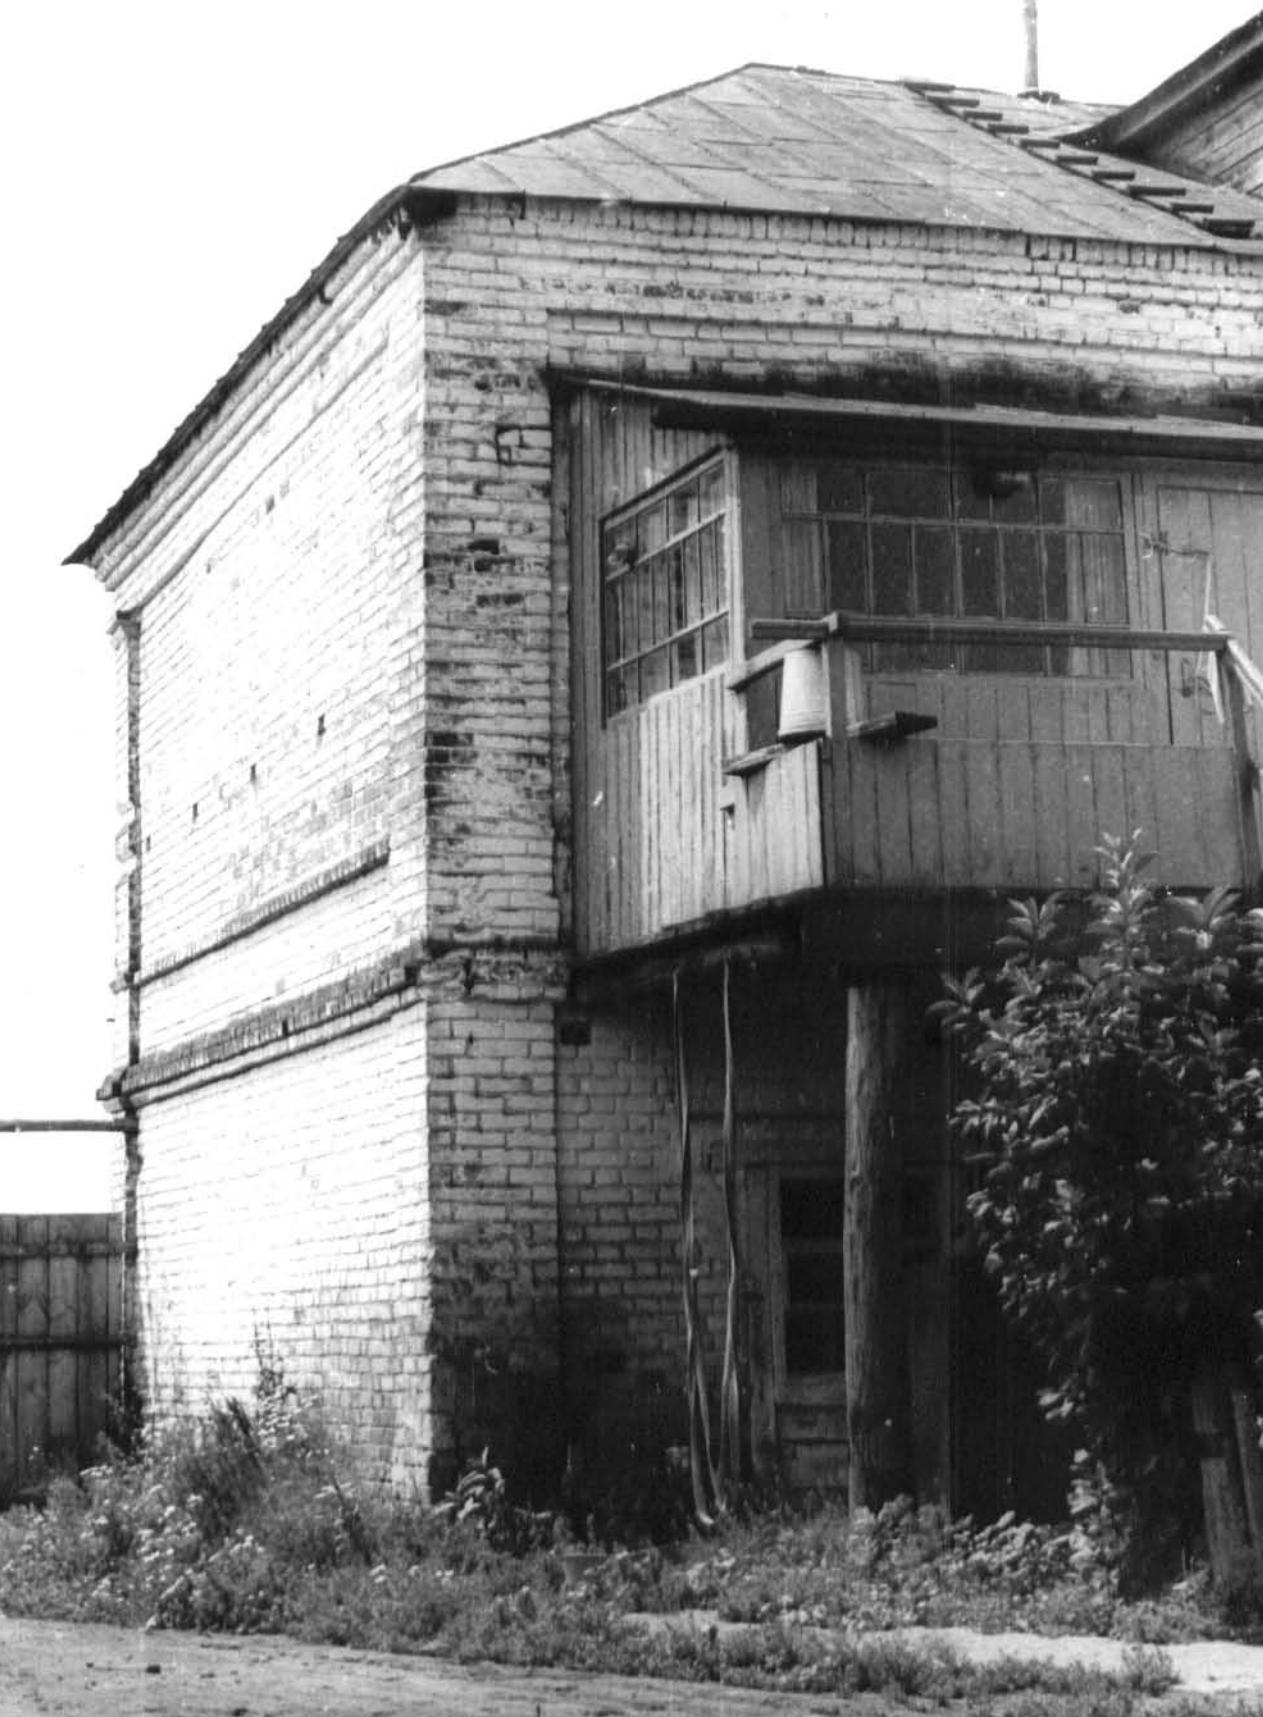
II. Пензенская обл. Белинский р-н

с. Пойм. Бывш. купеческий дом.

Конец 19в. Фрагмент южного фасада.

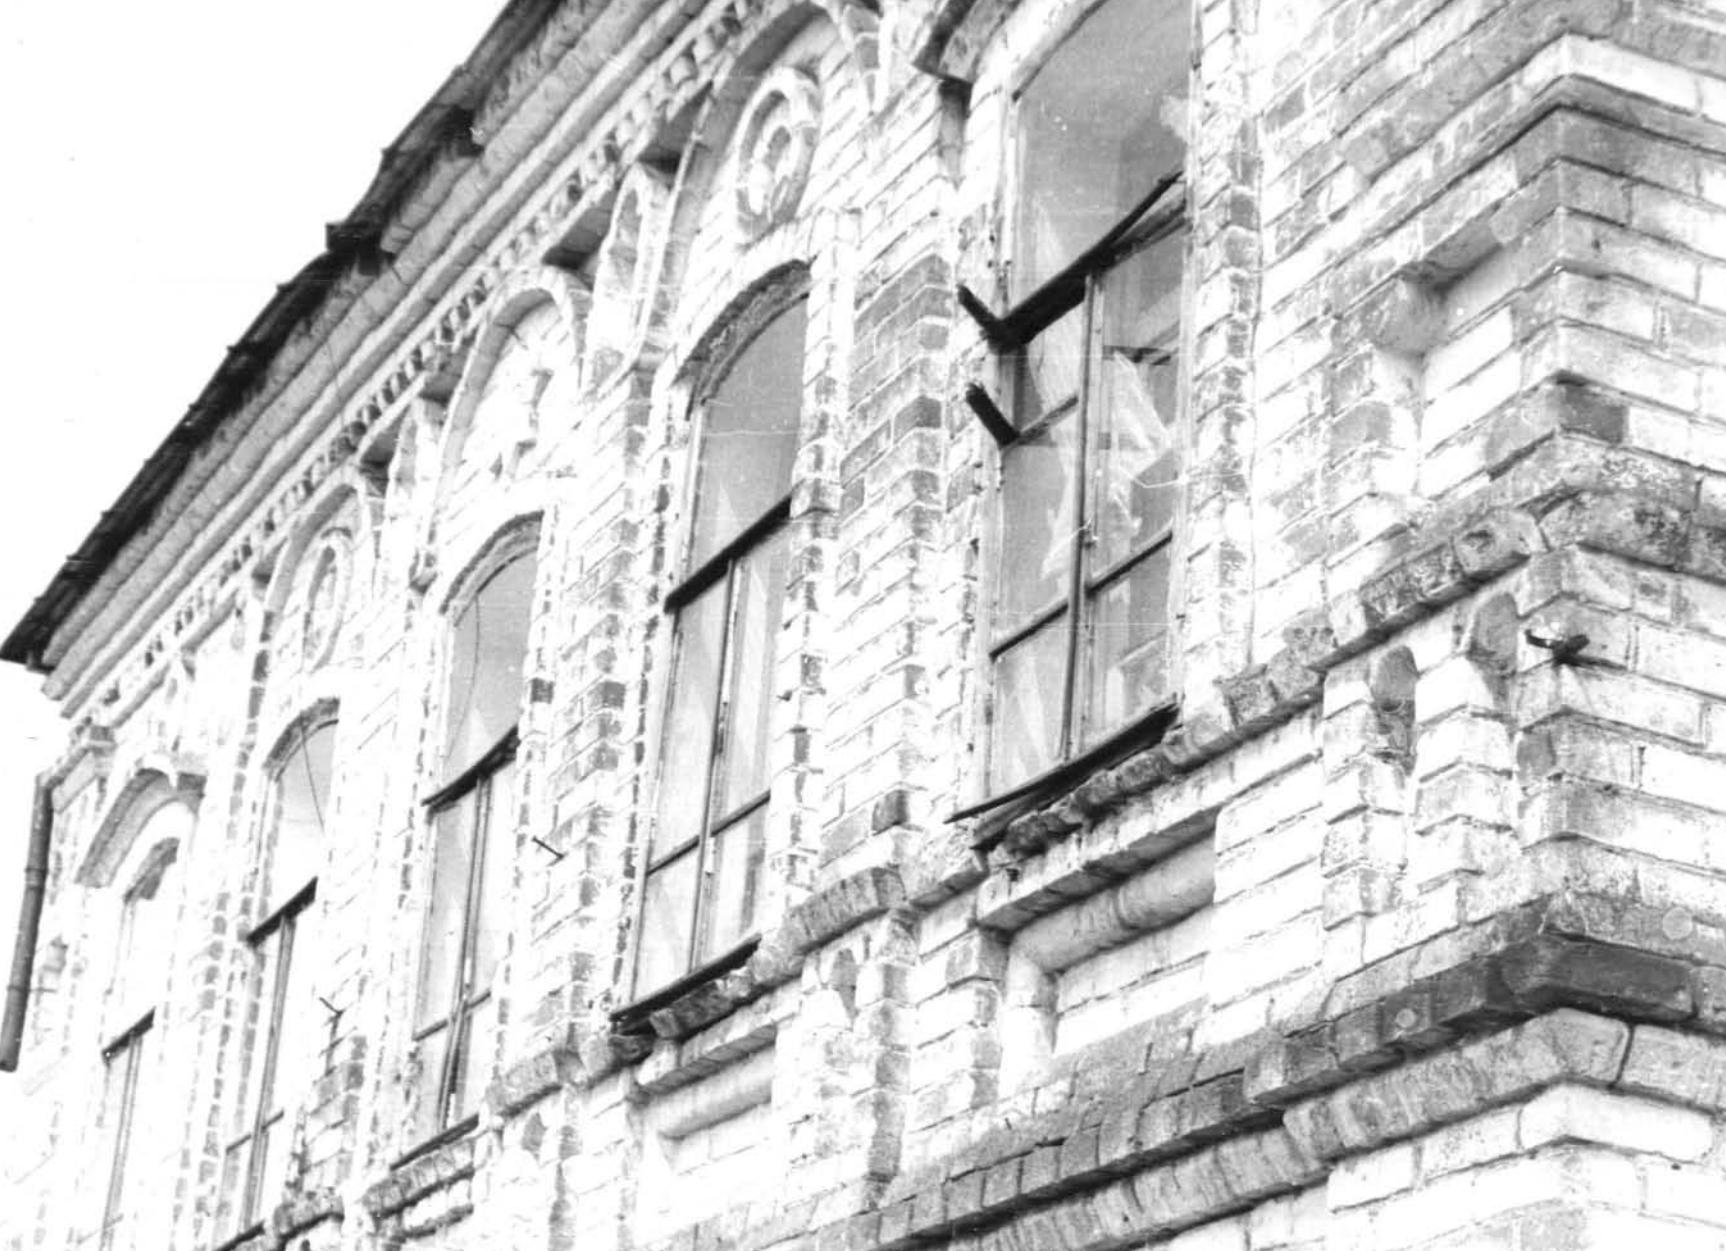
12. Пензенская обл. Белинский р-н

с. Пойм. Бывш. купеческий дом.

Конец 19в. Фрагмент северного

фасада. Фото Сосновского В. 1983г.

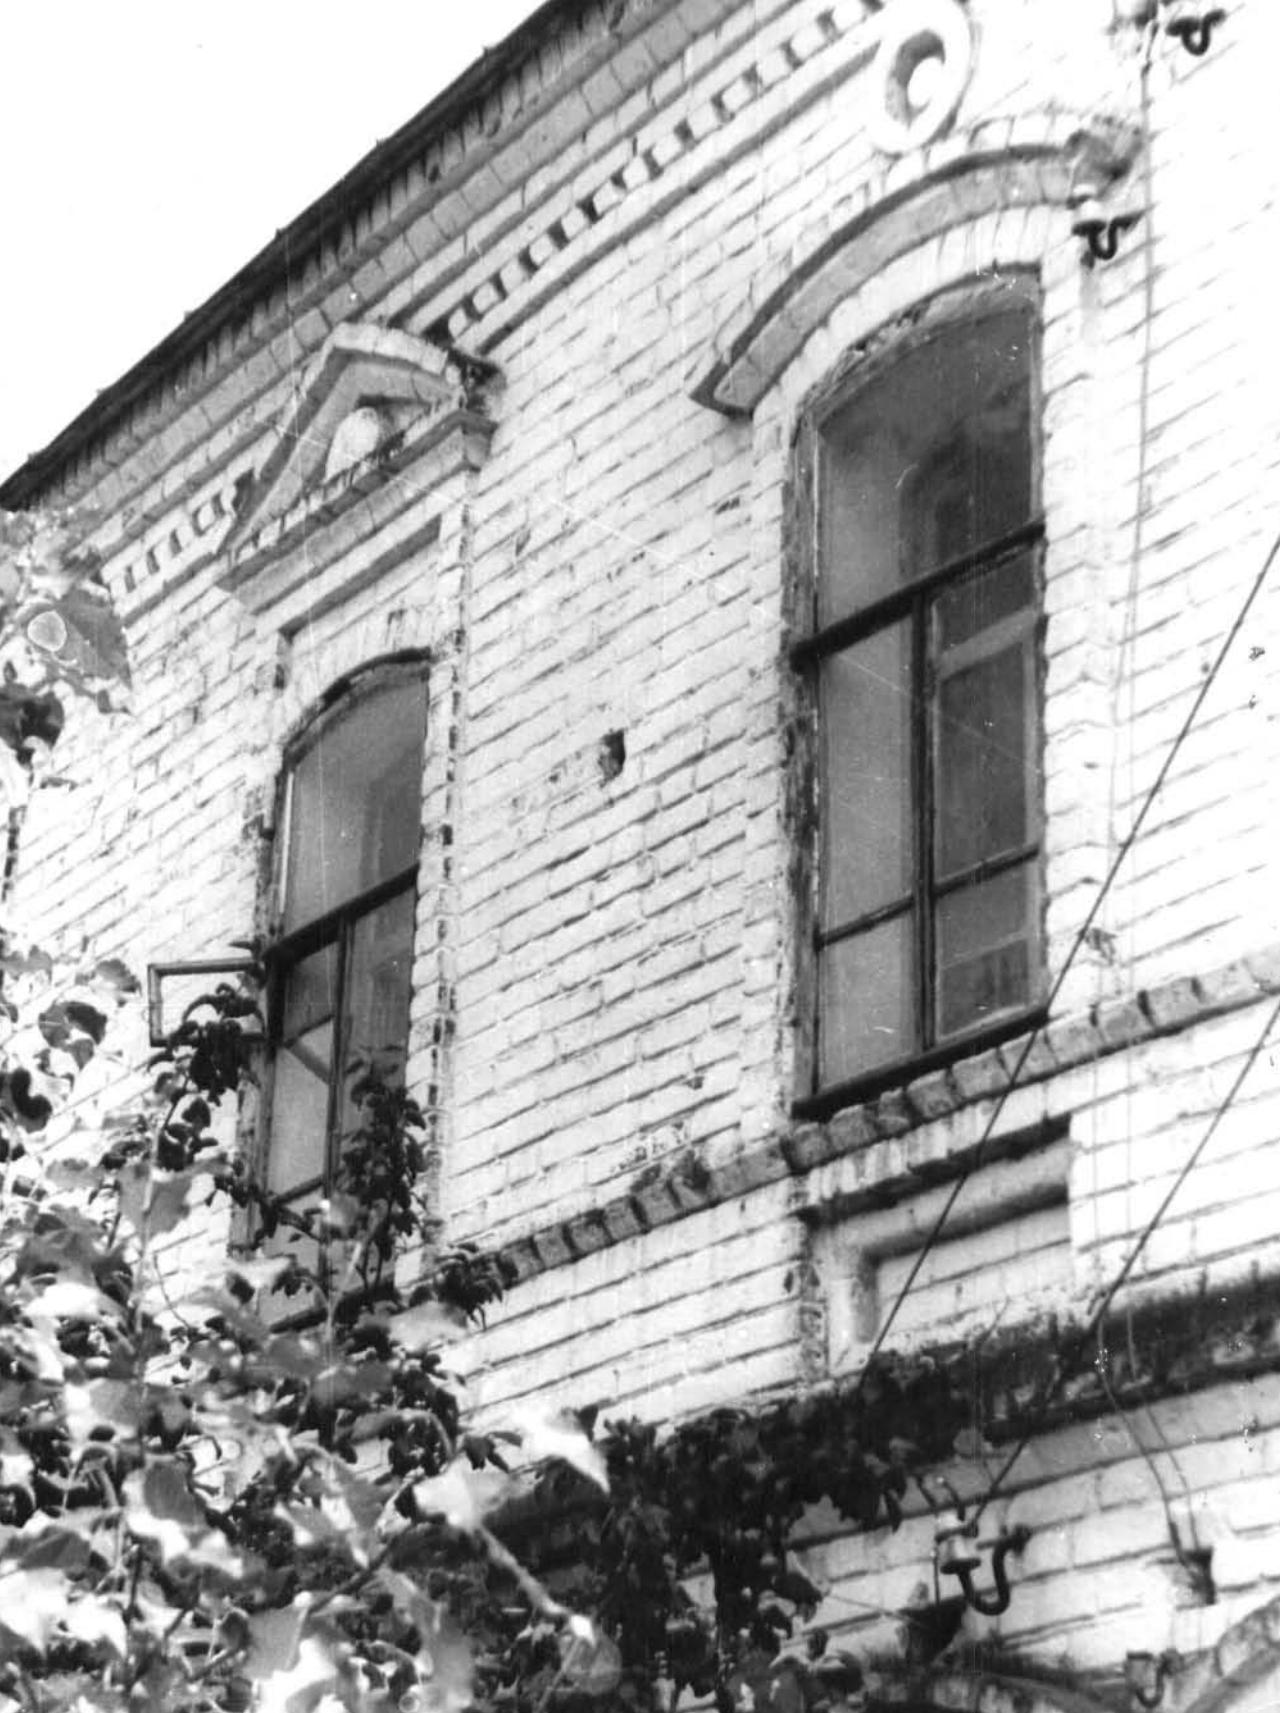
ІЗ. Пензенская обл. Белинский р-н

с. Пойм. Бывш. Купеческий дом.

Конец 19в. Фрагмент восточного
фасада. Фото Сосновского В. 1983г.

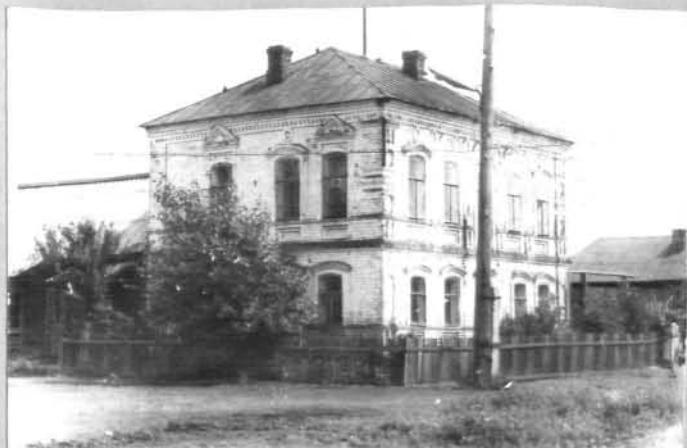
Фото или схематический план

Двухэтажный, кирпичный, прямоугольный в плане дом крыт вальмовой кровлей. Главный фасад на пять оконных осей. К южному фасаду примыкает, опирающаяся на деревянные столбы, деревянная галерея, на которую ведет крутая одномаршевая лестница и с которой устроен вход на второй этаж. Все оконные проемы с лучковыми перемычками, завершаются лучковыми сандриками. Три центральные проемы во втором этаже на главном фасаде выделены орнаментом в виде накладных арок. По всему периметру проходит междуэтажный карниз и венчающий карниз. Интересен достаточно сложным декоративным решением балконов. Тип. ф-ки «Маяк революции» Зак. 2414
