ПАСПОРТ

**Монастырь Иоанно-Предтеченский.
Просфорня.**

Псковская обл., г. Псков, ул. М.Горького, 5-а.

1899 г.

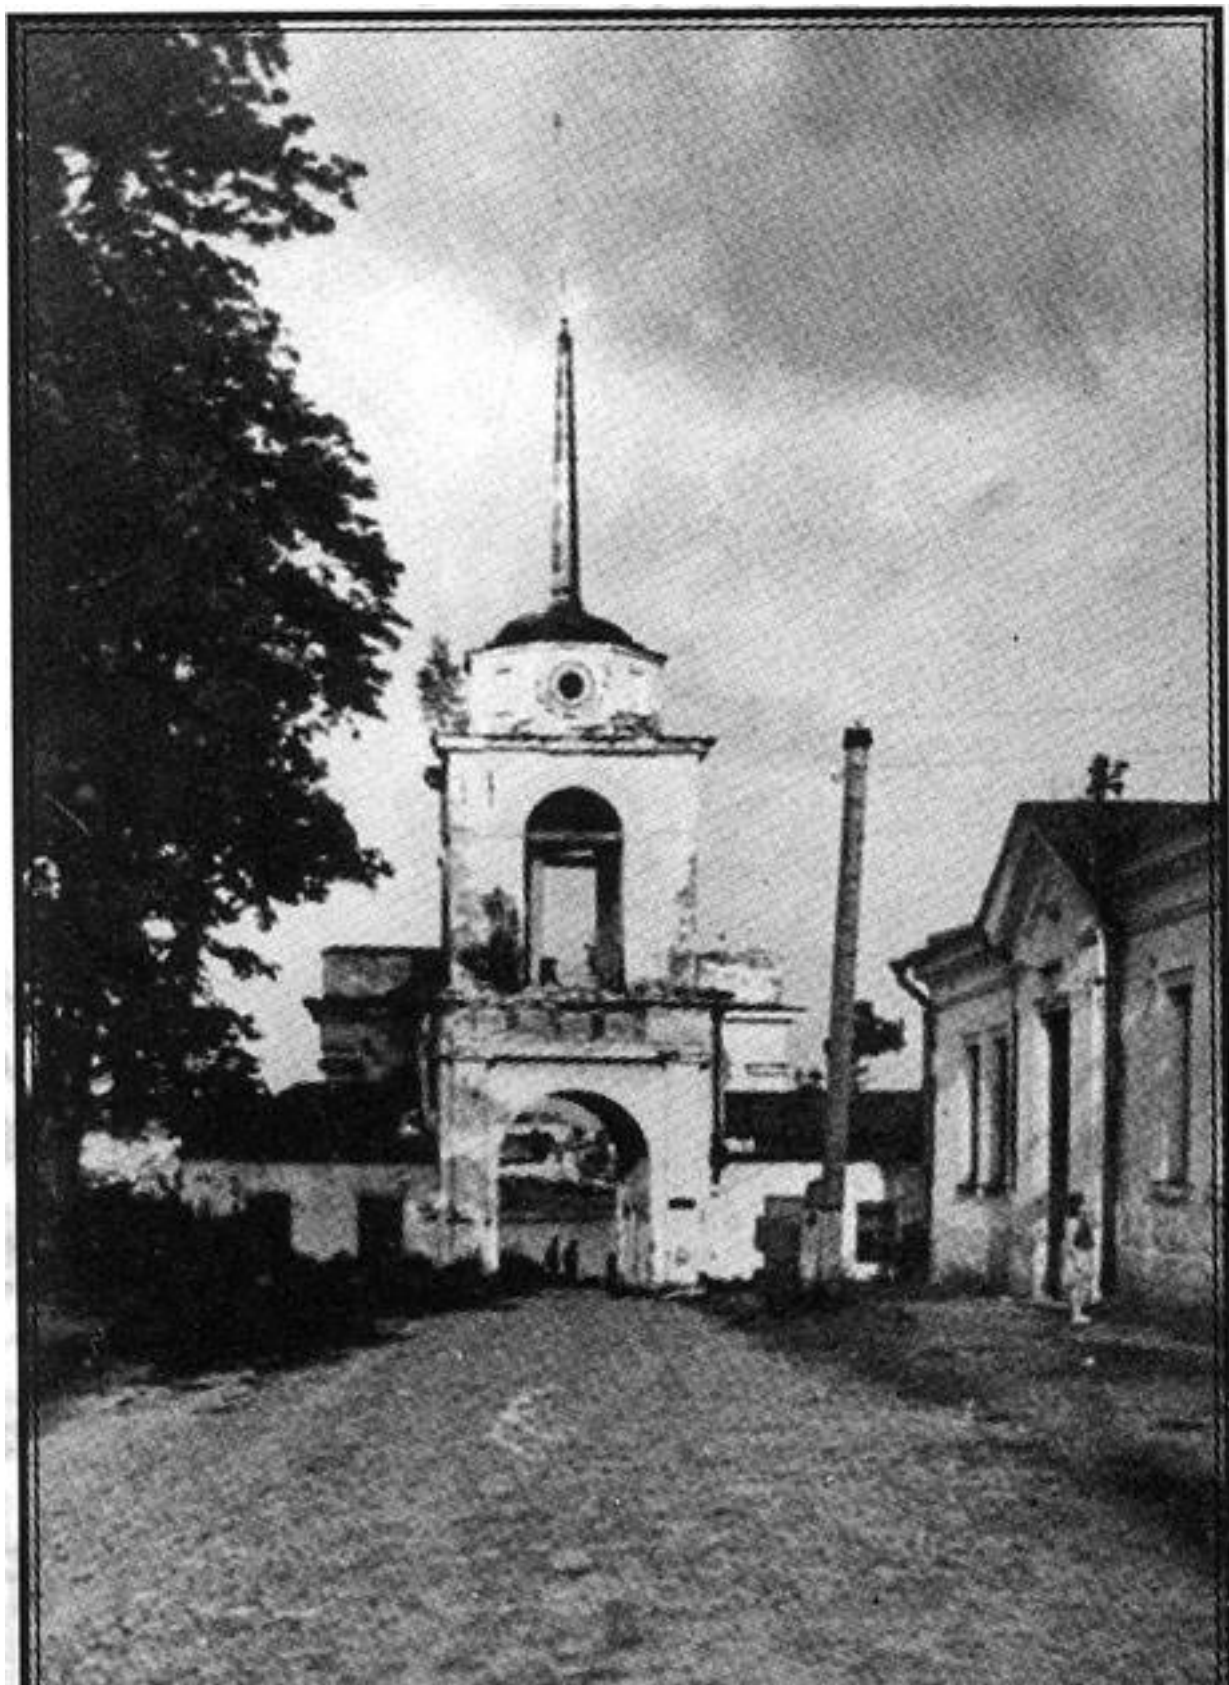
Монастырская колокольня.

Справа – просфорня. Фрагмент главного фасада.
Фото 1950-х гг.

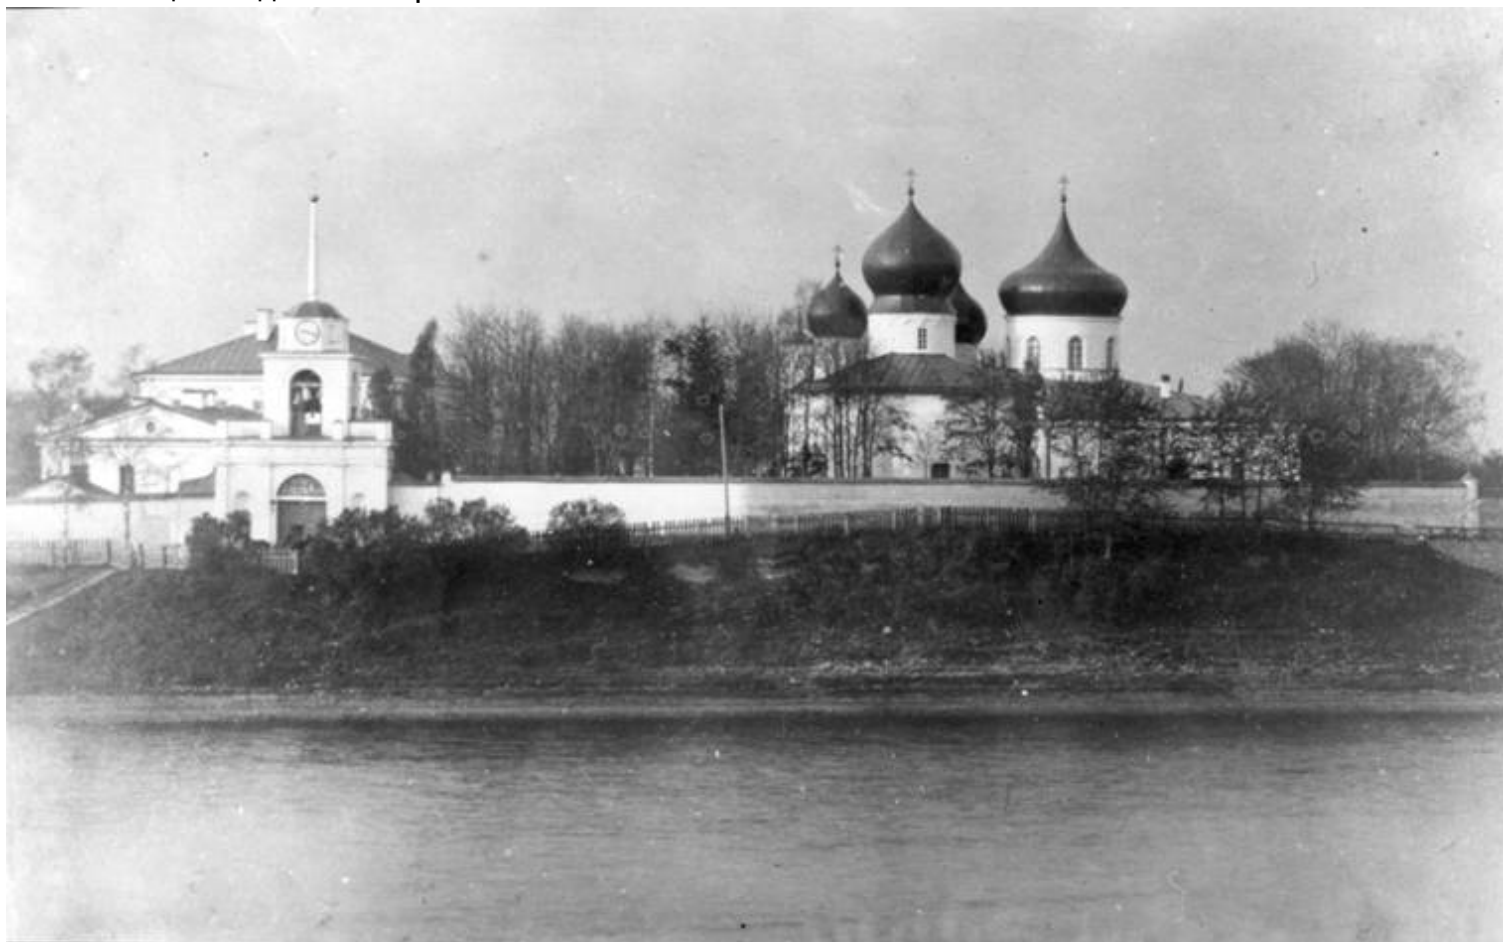
12 г. Псков, ул. М. Горького, 5-а
Монастырь Иоанно-Предтеченский.
Просфорня. 1899 г.

Общий вид монастыря с востока.

Фото нач. XX в.

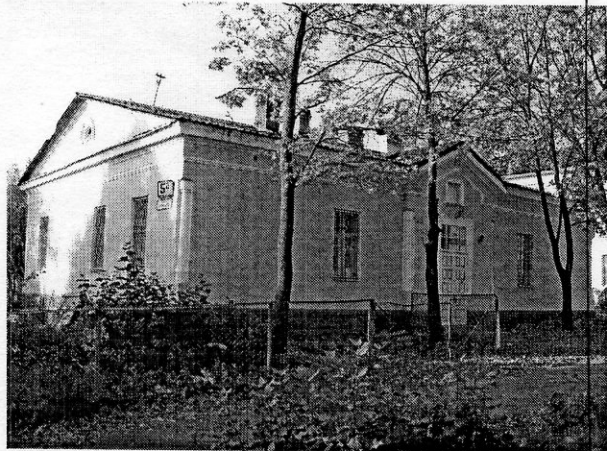
Фото или схематический план

Краткое описание

Одна из последних каменных построек, являющаяся неотъемлемым элементом в составе строений Иоанно-Предтечинского монастыря.
