# ПАМЯТНИКИ ИСТОРИИ И КУЛЬТУРЫ СССР (НЕДВИЖИМЫЕ)

## П А С П О Р Т

I. НАИМЕНОВАНИЕ ПАМЯТНИКА Само Берхвотембовское. Дом жены Малютоновых

## УЧЕТНАЯ КАРТОЧКА

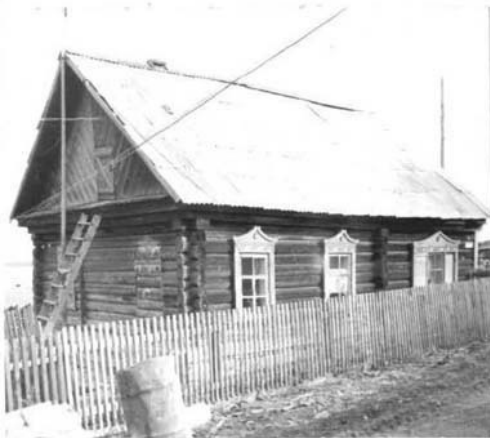
Фото или схематический план

Дом расположен в средней части ул. Колхозной в 60 м от берега р. Амур. Главным фасадом выходит на юго-запад, на ул. Колхозную. Это дом "связь" (изба+сени+изба) с отрезанной юго-восточной избой. Существующая часть имеет в плане размеры 10,1 x 7,7 м, общую высоту 6,3 м. Дом рублен из лиственницы среднего диаметра 23 см в обло с остатком 23 см. Высота стен 14 венцов, 310 см. Фундамент — ленточный. Дом крыт на 2 ската шифером. Стены имеют завалинку. Сводные проемы юго-западного фасада имеют размеры 95 x 150 и 180 x 150 см, оформлены наличниками. Стойки наличников — гладкие, замачиваются внизу кистями. Фартук криволинейный. Конопки наличников деформированы пониже геометрическими профильными накладными элементами, увенчаны двускатными криволинейными плечиками, имеют во фронтоне солярный знак. В интерьере стены оштукатурены, оклеены обоями, потолки деревянные по матицам, окрашенные, полы деревянные, окрашенные. Сени и изба дощатой оштукатуренной перегородкой разделены вдоль продольной оси дома на 2 неравные части.
