П А С П О Р Т

Усадьба Турово
Усадебный дом

I. НАИМЕНОВАНИЕ ПАМЯТНИКА

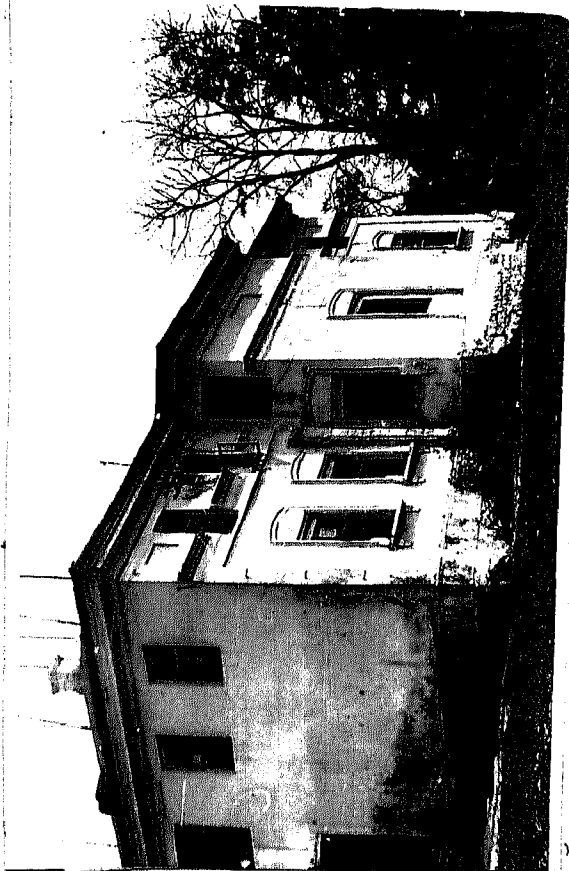
Фото или схематический план

Двухэтажный дом выстроен из кирпича и оштукатурен. Под юго-западной частью дома вдоль всего паркового фасада устроен сводчатый подвал, выделенный на фасаде облицованным естественным камнем цоколь.

Первый парадный этаж дома имеет анфиладную планировку с центральным корридорм. Анфилада вдоль дворового фасада включала прихожую и три парадных помещения, центральное из которых украшено двумя угловыми печами.

Парадный зал, выделенный на фасаде граненым выступом - ризалитом, расположен в центре анфилады, которая устроена вдоль паркового фасада.

Характерные черты архитектуры позднего классицизма фасады, обладающей рядом приемов, которые знаменуют отход от классических канон.
