ПАСПОРТ

I. НАИМЕНОВАНИЕ ПАМЯТНИКА Усадьба "Царицыно". Управительский дом /1-й кавалерский корпус/

1782-1784 гг.

IV. АДРЕС (местонахождение) ПАМЯТНИКА Москва, Красногвардейский р-н, Царицыно
(АССР, край, область, район, автономная обл., национальный округ, населенный пункт, пути подьезда)

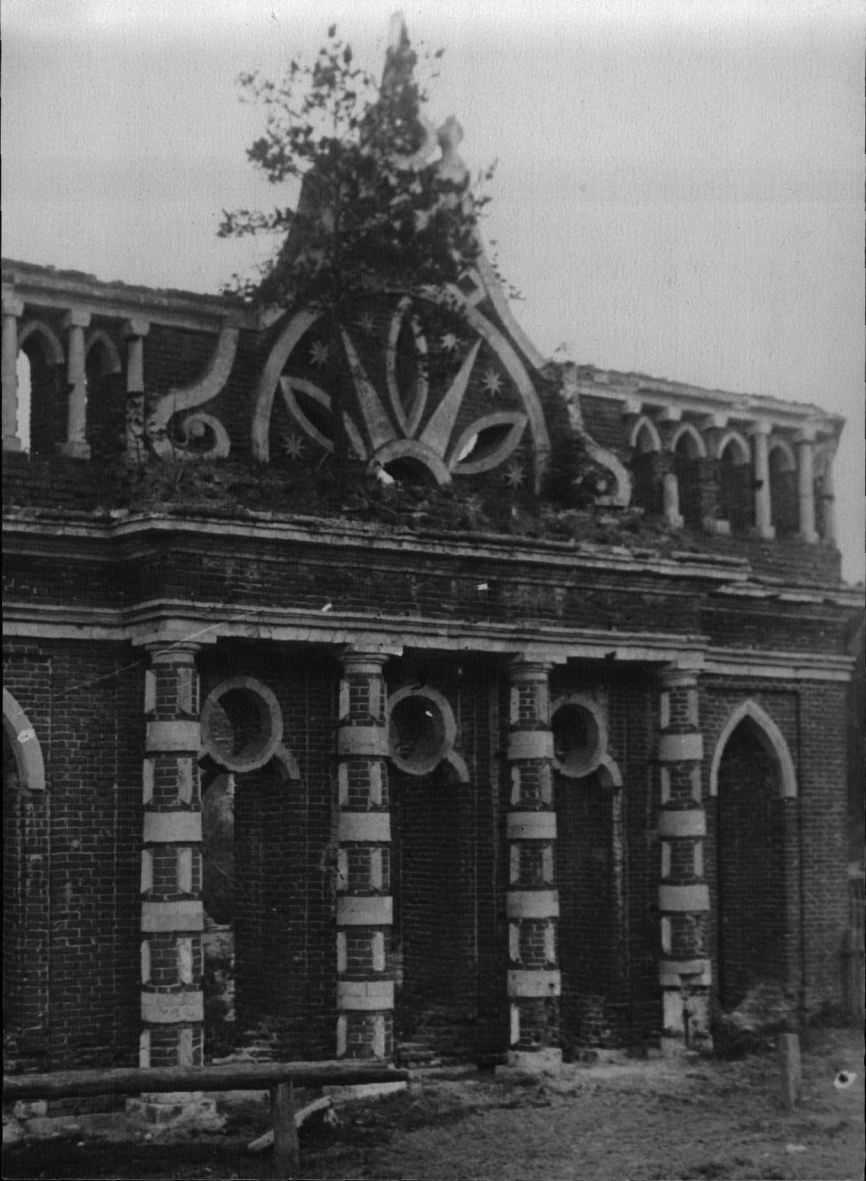
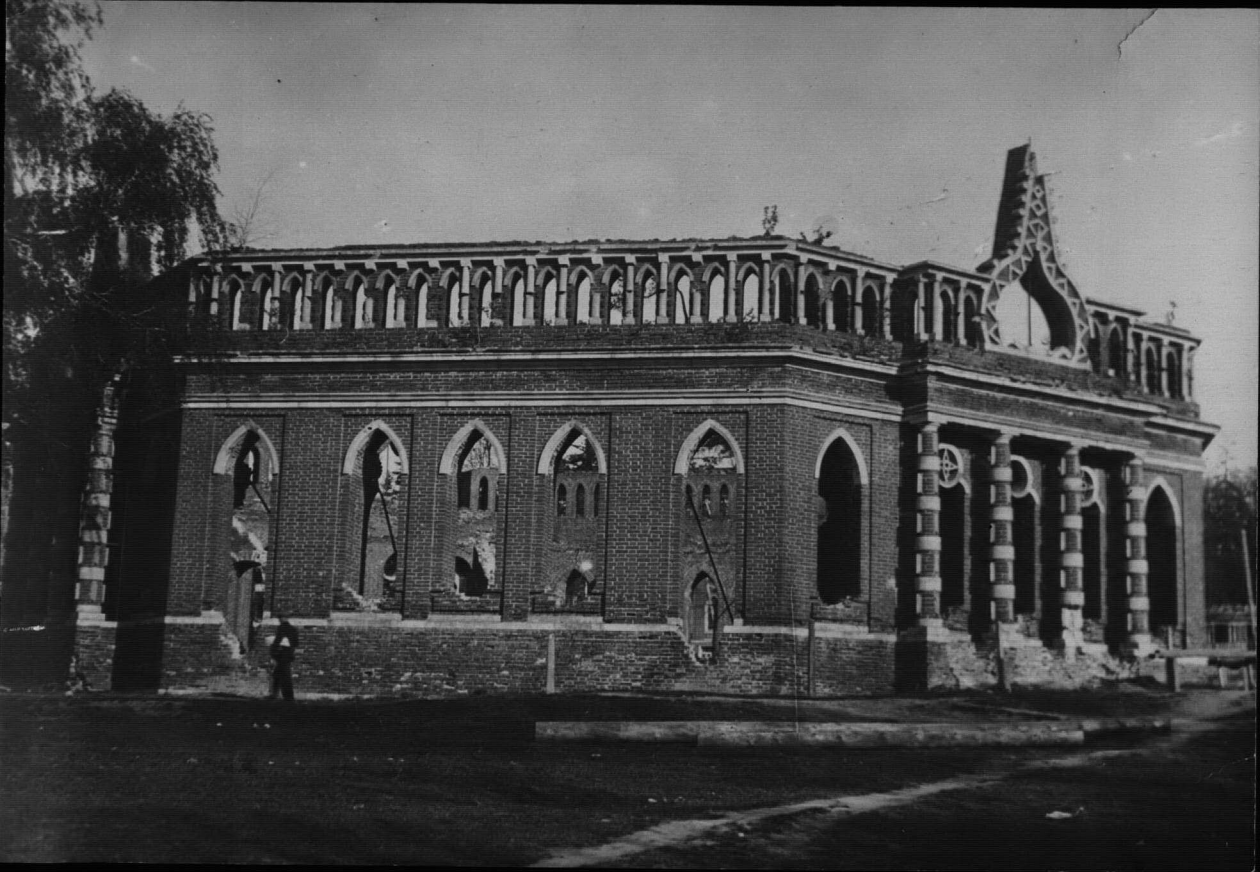
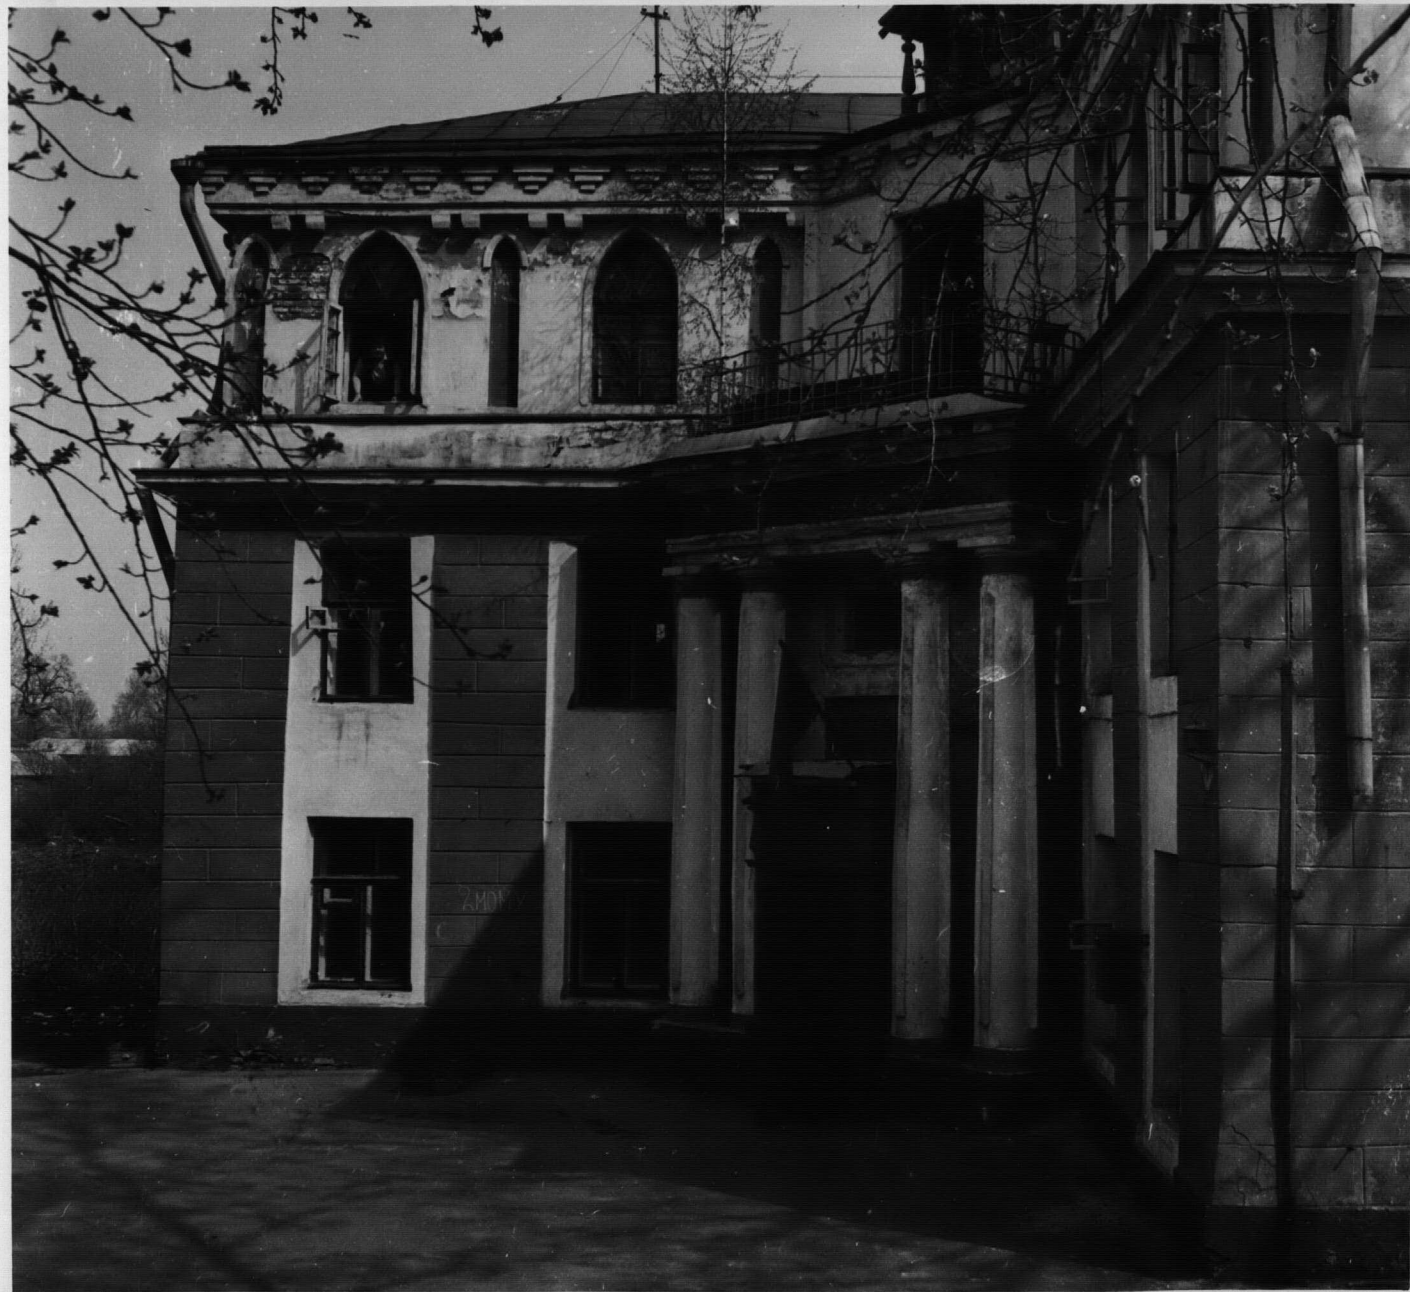
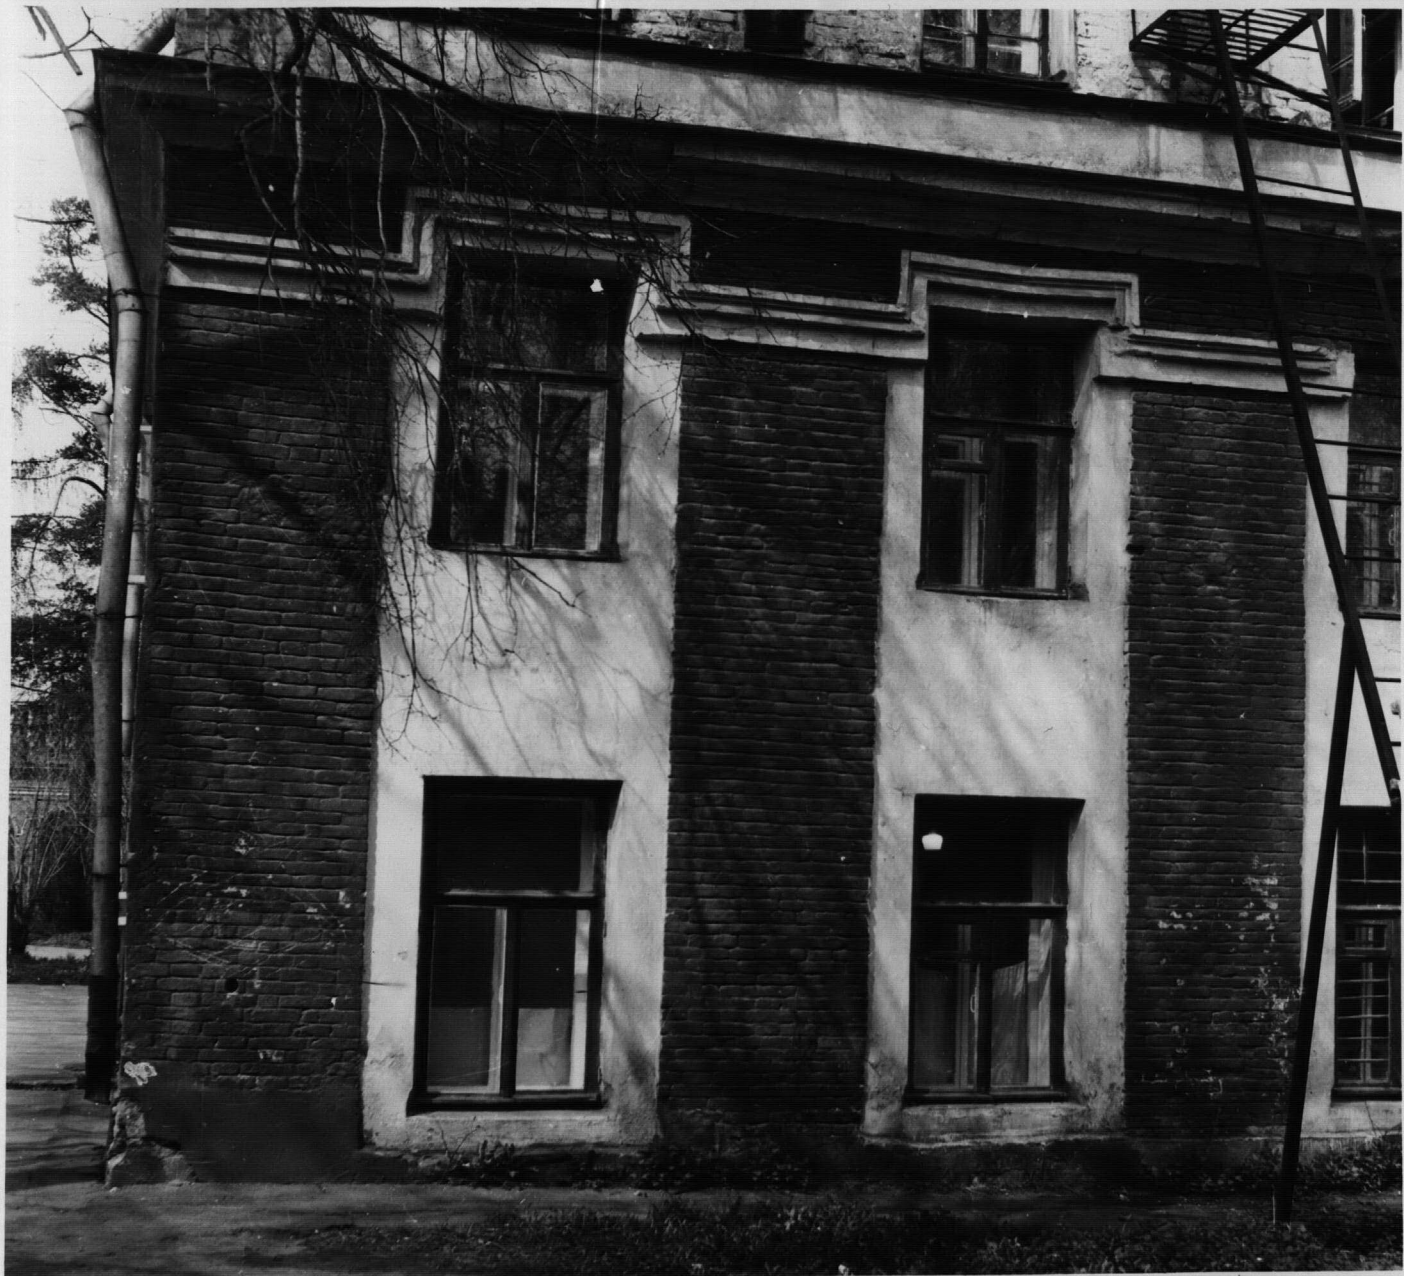
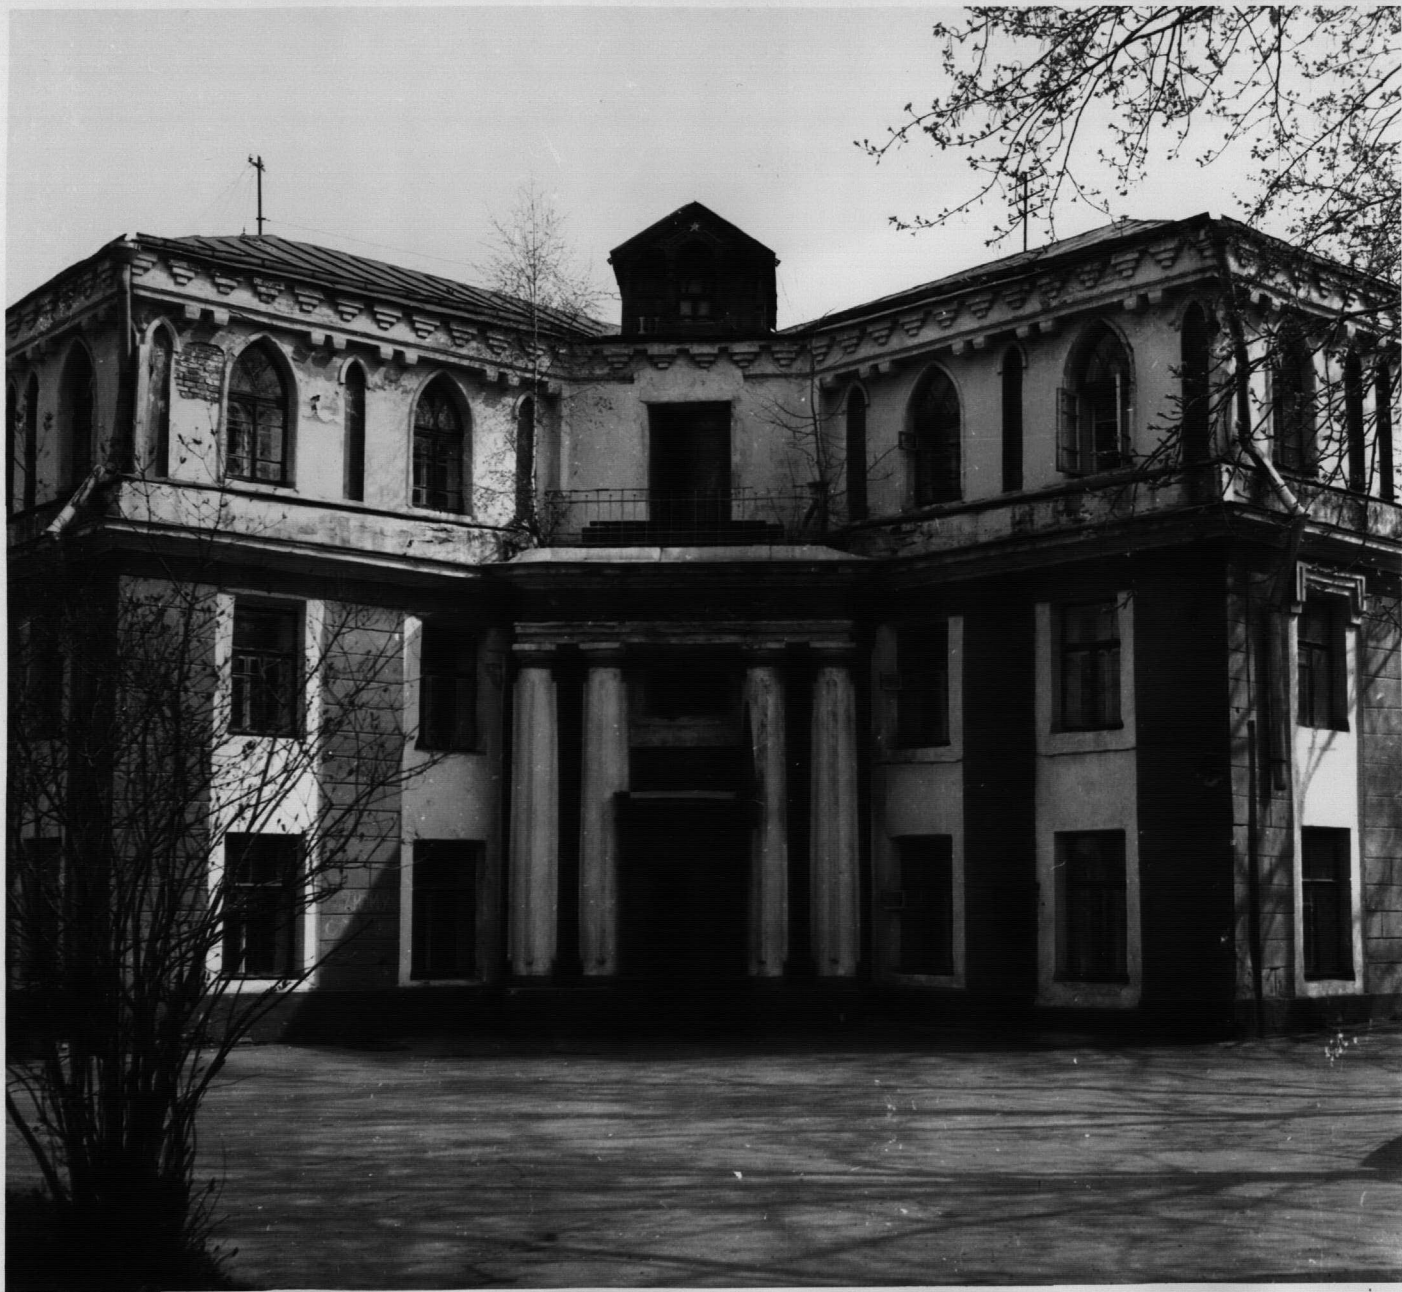
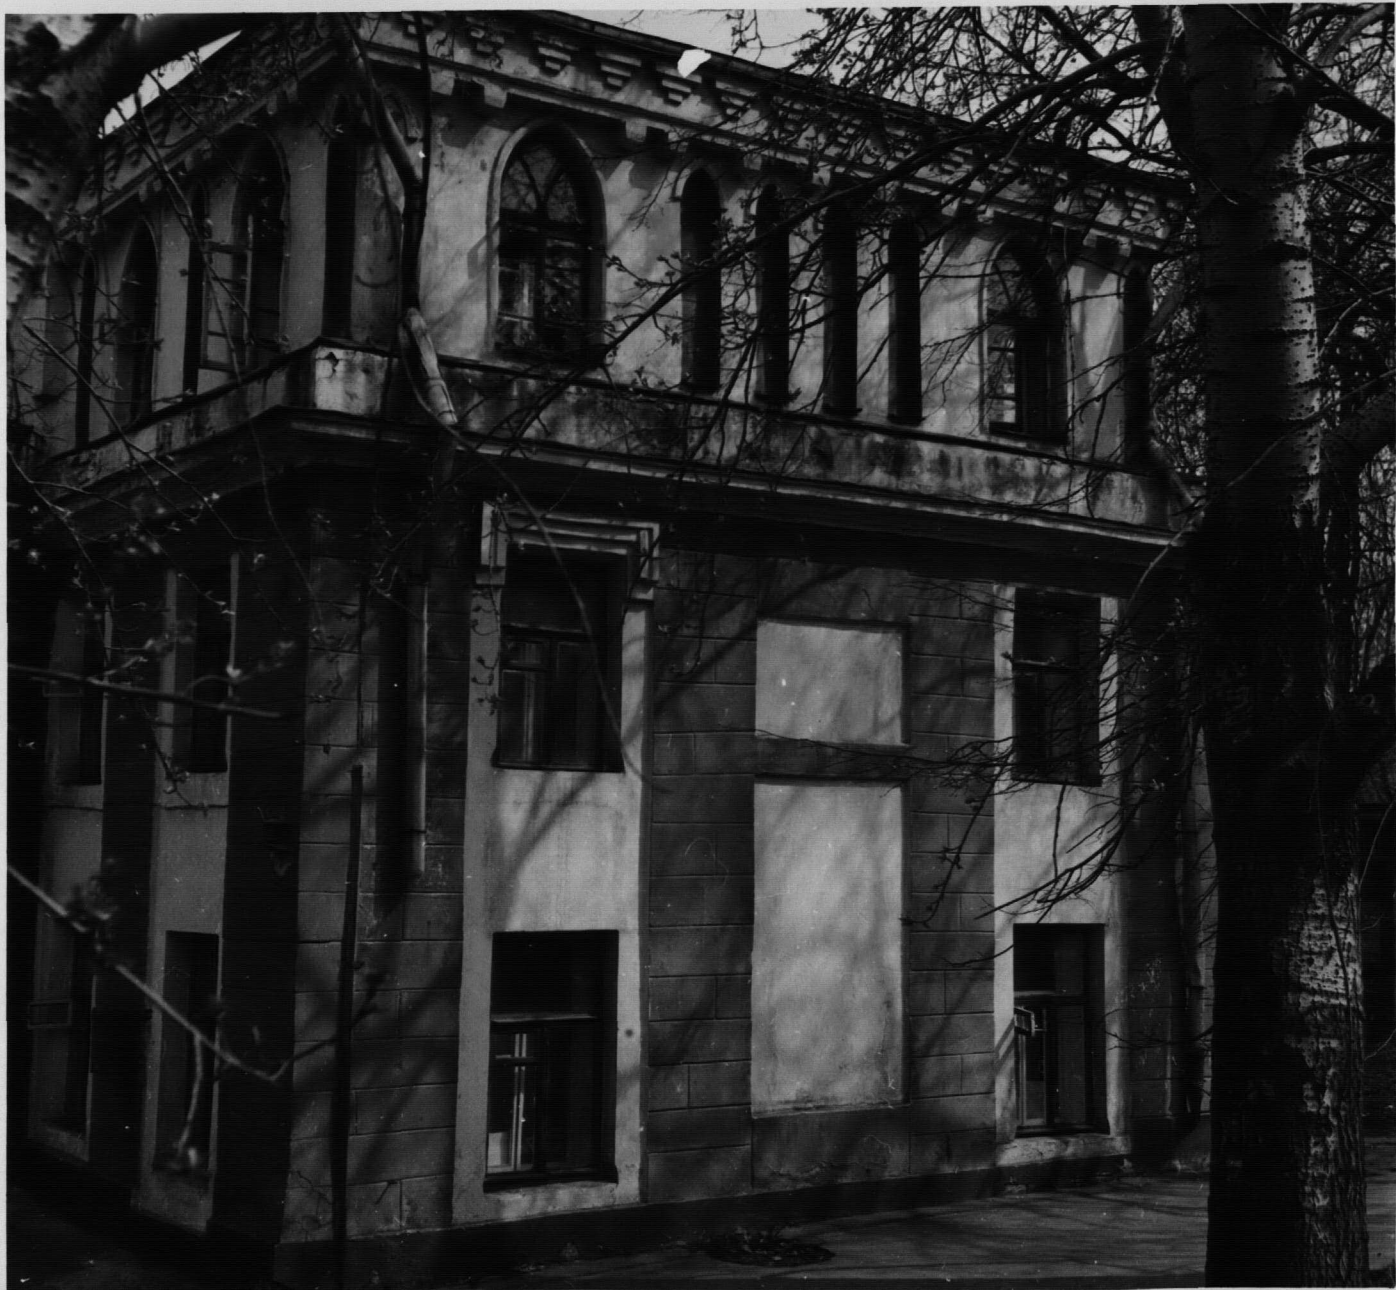
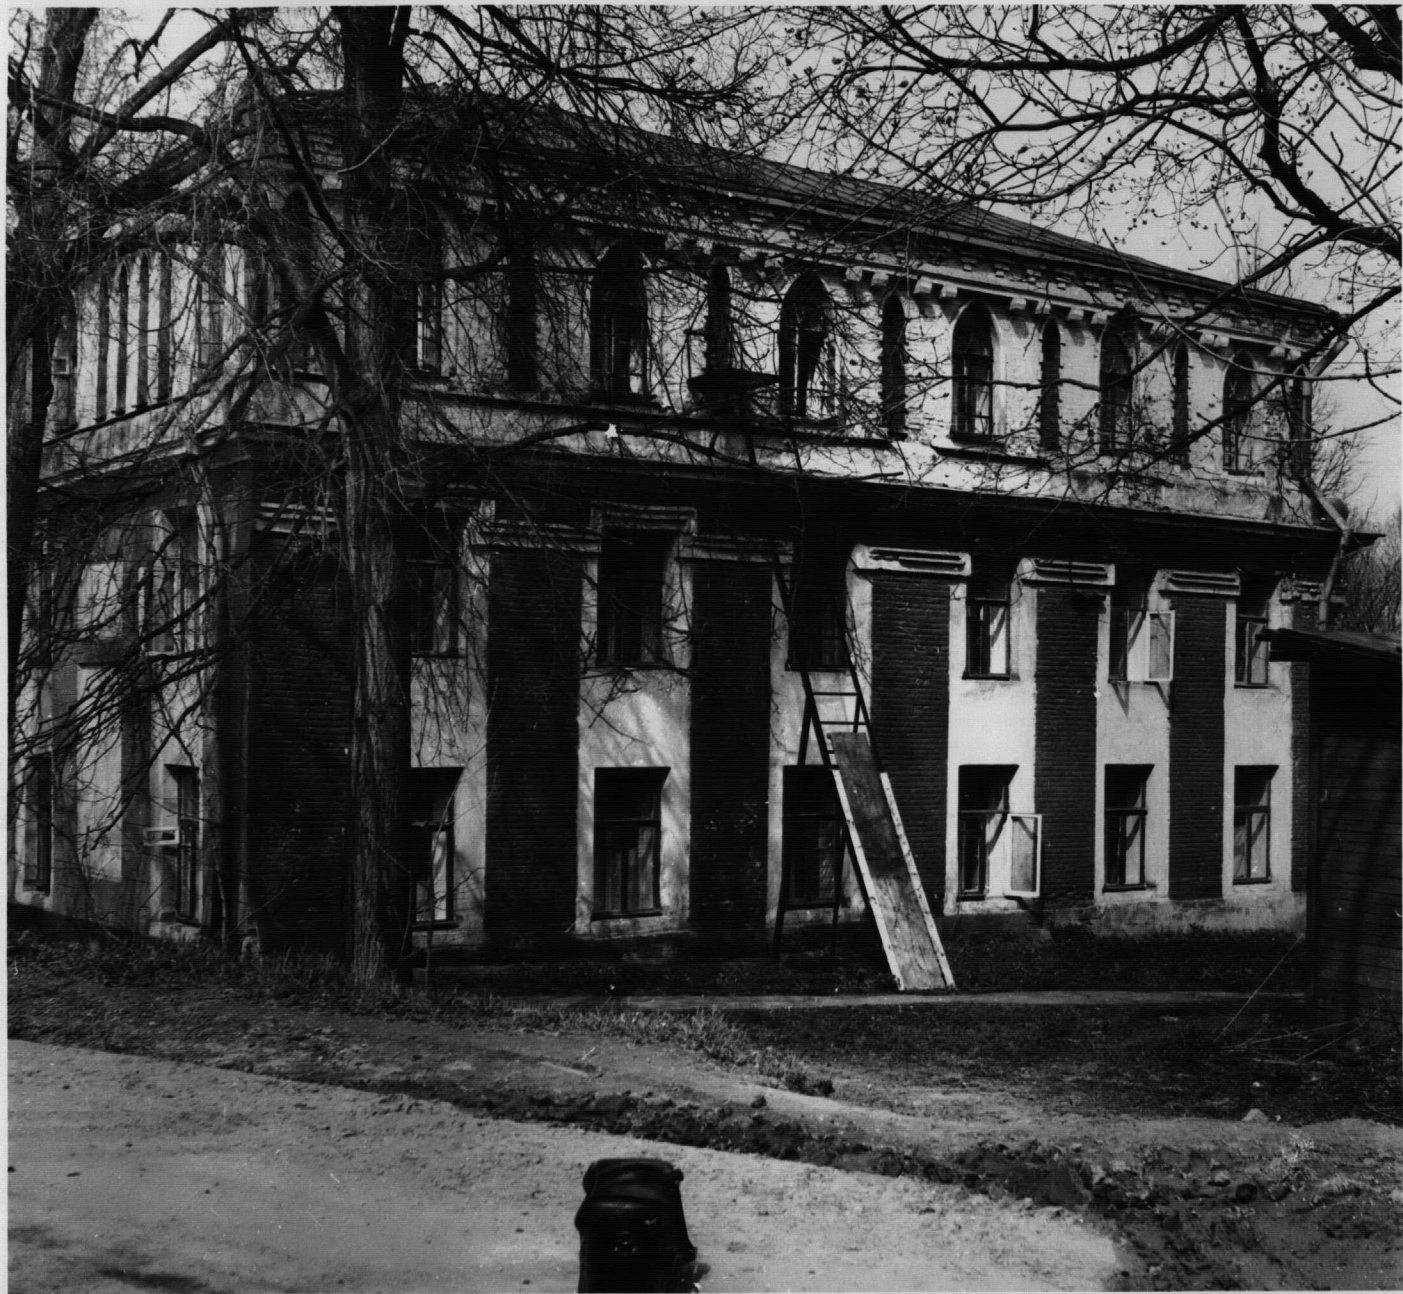
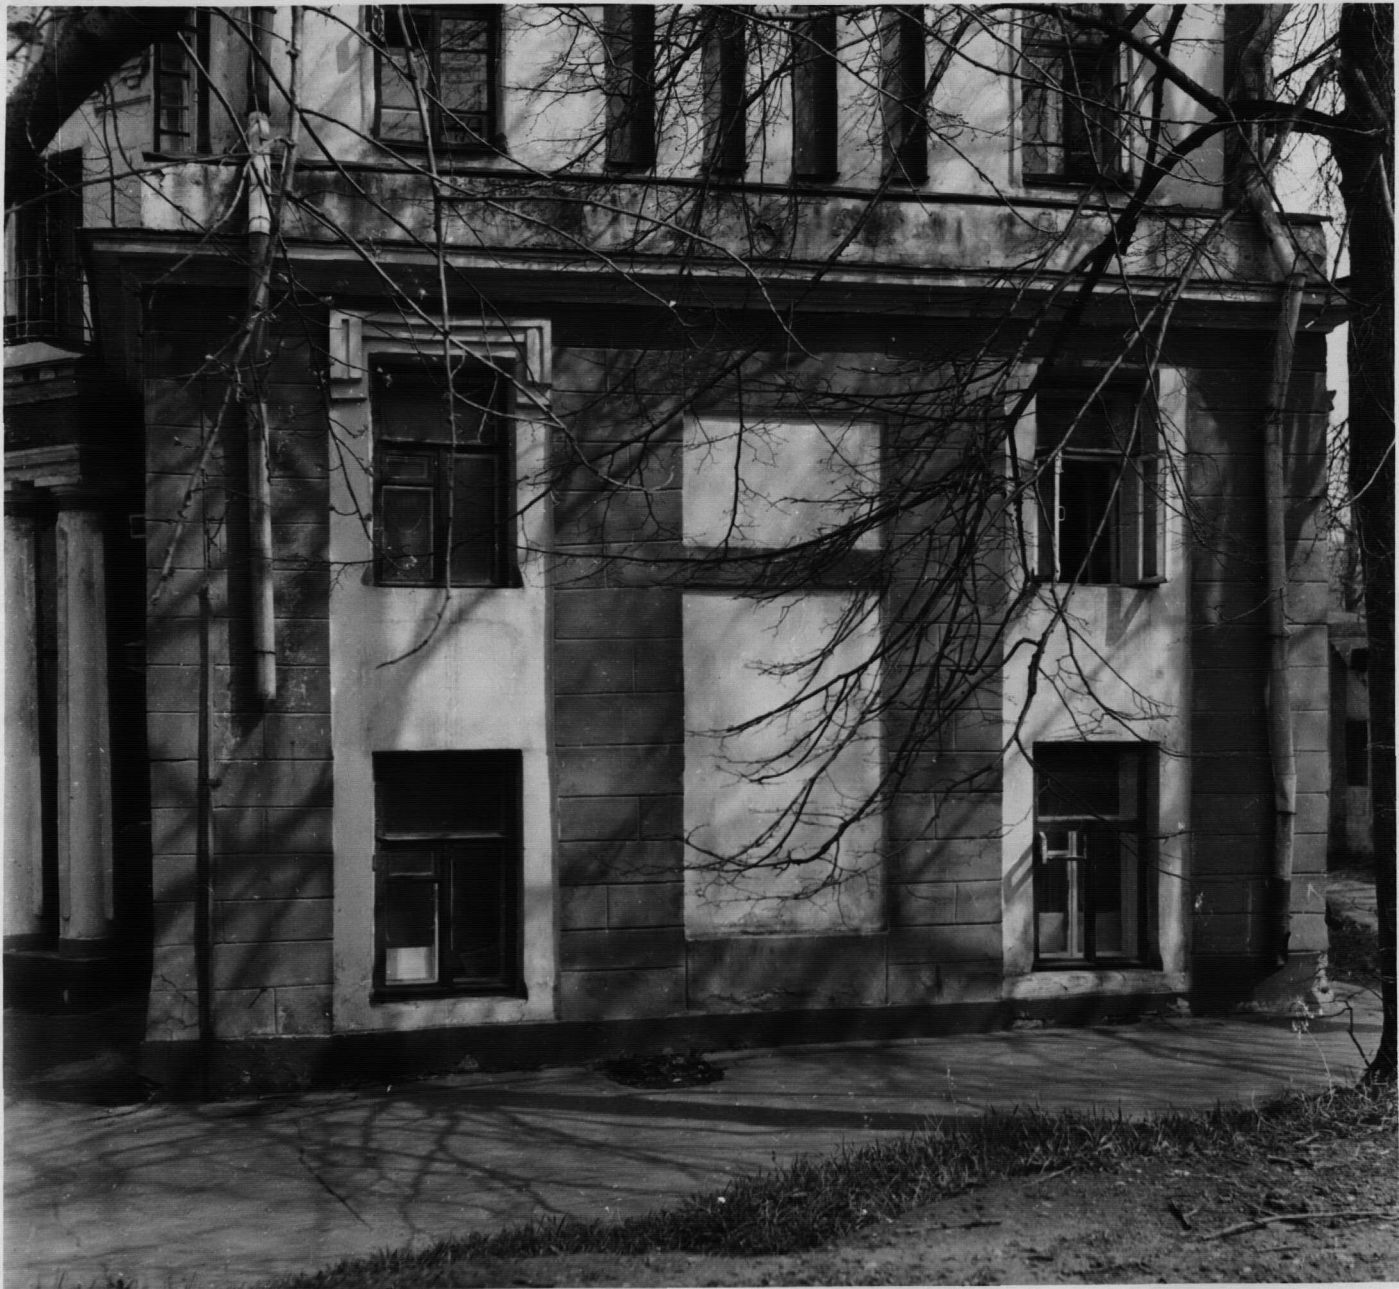
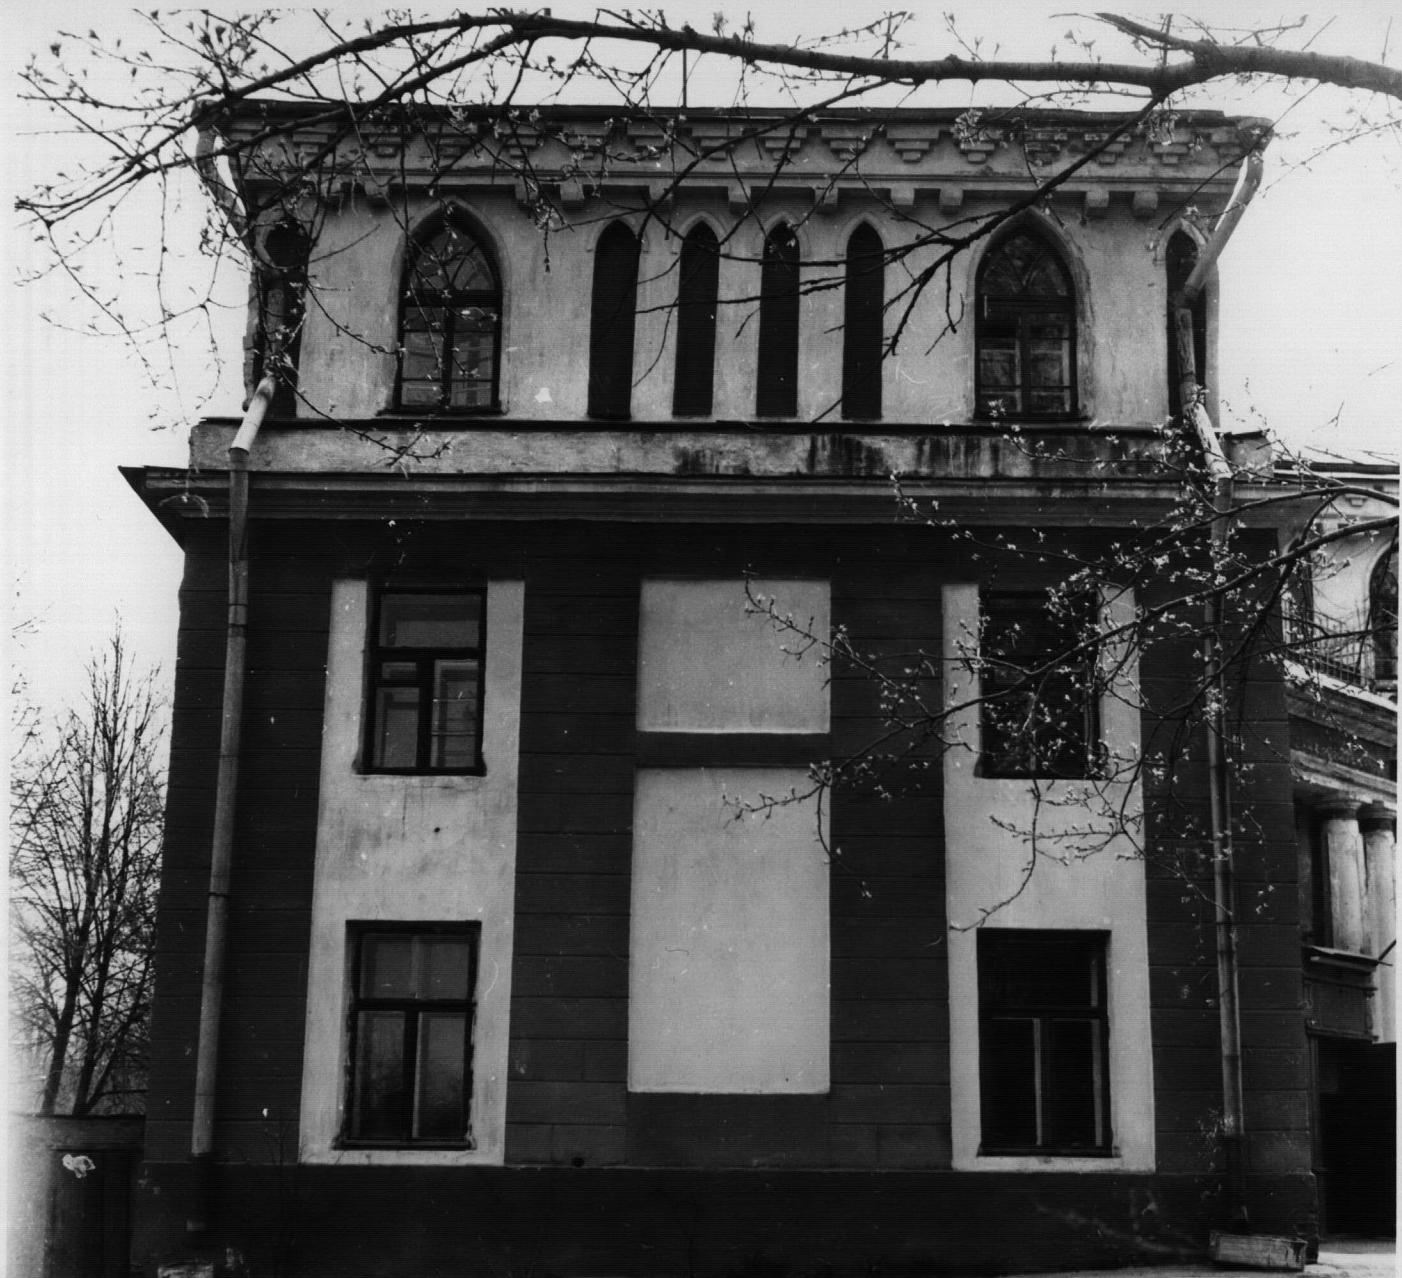
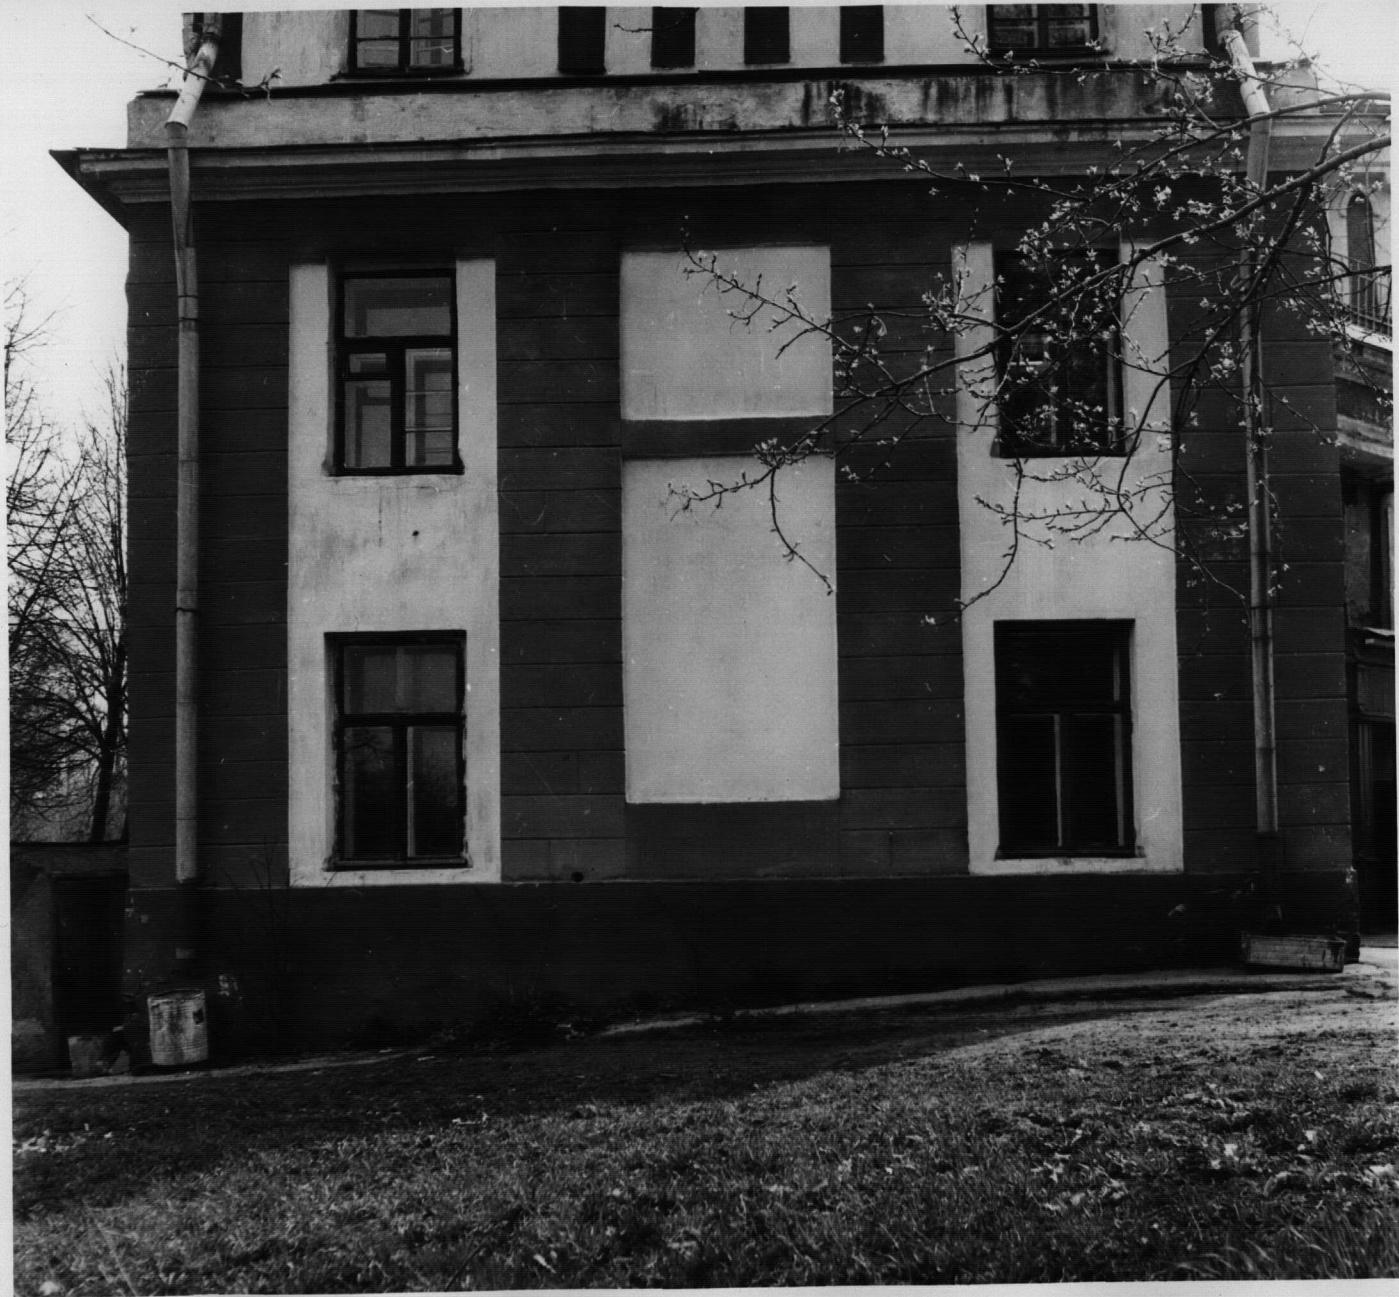
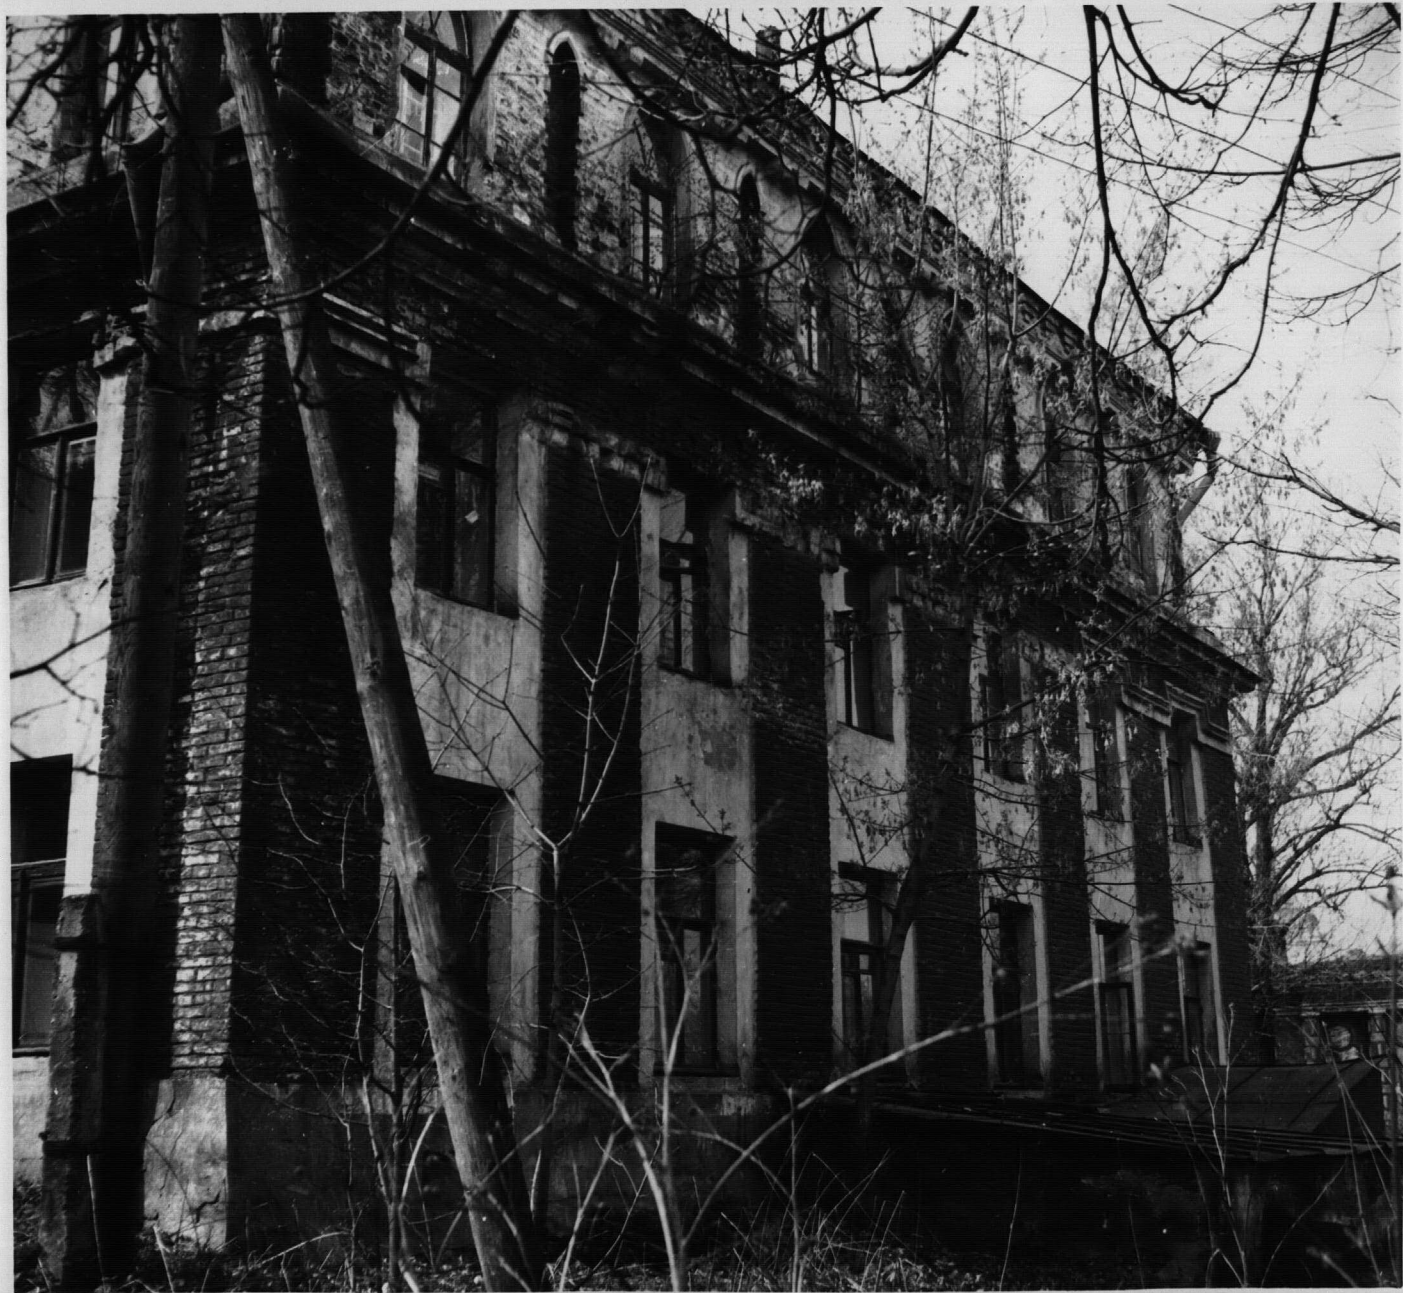
МОСКВА КРАСНОГВАРДЕЙСКИЙ РАЙОН
УСАДЬБА „ЦАРИЦЫНО“, 2А ПОЛ. XVIII в.
УПРАВИТЕЛЬСКИЙ ДУМ /1^А КАВАЛЕРСКИЙ КОРПУС/
АРХ. В. И. БАЖЕНОВ 1782 - 1784 гг.

В результате перестройки фасады здания утратили свой первоначальный облик, от которого сохранились: портик (без фронтона), оформляющий вход; венчающий карниз второго этажа; части архитрава и плоских вертикальных ниш; архивольты проемов и капители утраченных колонн парапета. Существующий декор фасадов характерен своей разновременностью и эклектичностью. Его дополняют поздний венчающий карниз со стилизованными ступенчатыми дентикулами, штукатурные архивольты окон третьего этажа, горизонтальный штукатурный руст главного и северо- и юго-западных фасадов и резные детали деревянного мезонина.

Небольшие низкие помещения, лишенные декора, с простыми филенчатыми дверями типичны для интерьеров 1930-х гг.

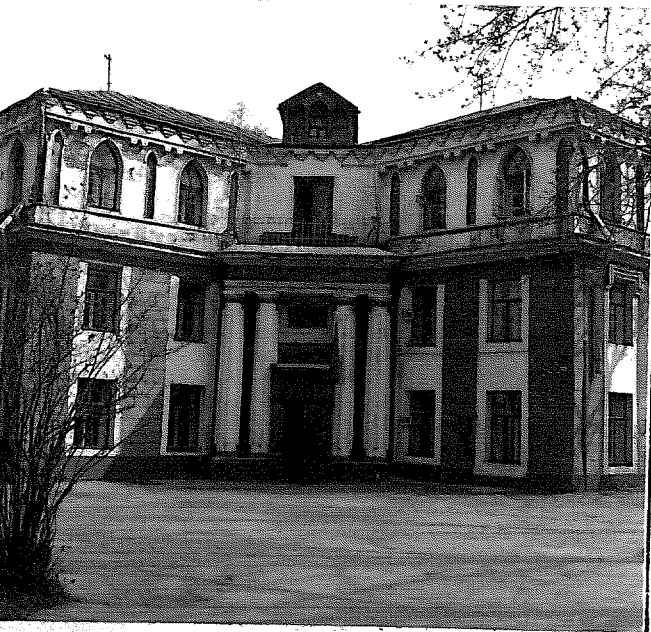
Фото или схематический план

Краткое описание
Управительский дом (I-й кавалерский корпус) построен по проекту Баженова в 1782-84 гг. на восточном участке территории дворцового комплекса. Первоначально был одноэтажным, с двумя рядами заглубленных в прямоугольные ниши окон по всем фасадам, с венчающим антаблементом и единым ажурным парапетом. При перестройке в 1932г. здание получило три этажа, вследствие чего уничтожены первоначальная планировка и почти весь декор, от которого сохранились: портик тосканского ордера (без фронтона), оформляющий вход, венчающий карниз второго этажа, части архитрава и плоских ниш, архивольты проемов и капители утраченных колес парапета. Управительский дом, сохранивший первоначальную конфигурацию плана, является элементом дворцового комплекса в Царичьино. Замыкая с северо-востока подъездную площадь усадьбы, играет важную роль в его композиции.
