ПАСПОРТ

I. НАИМЕНОВАНИЕ ПАМЯТНИКА Монастырь Спасо-Преображенский
Городищенский олимп. и лесной корпус у с/пункта

УЧЕТНАЯ КАРТОЧКА Спасо-Преображенский монастырь, Германский скит, келейный корпус 7 скиты

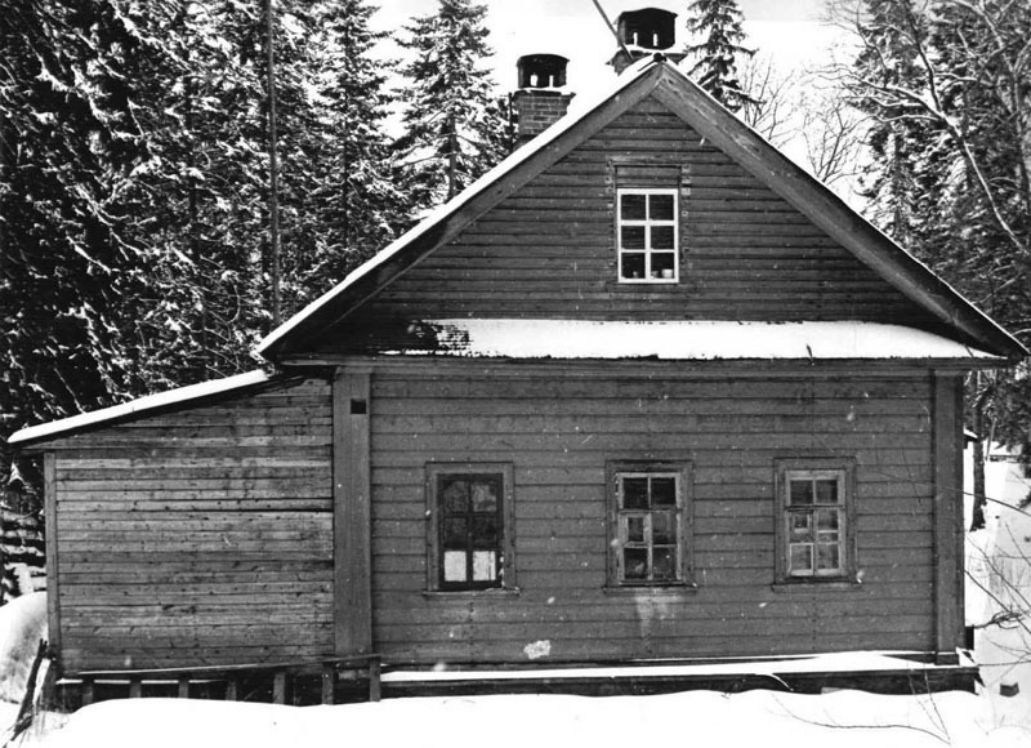
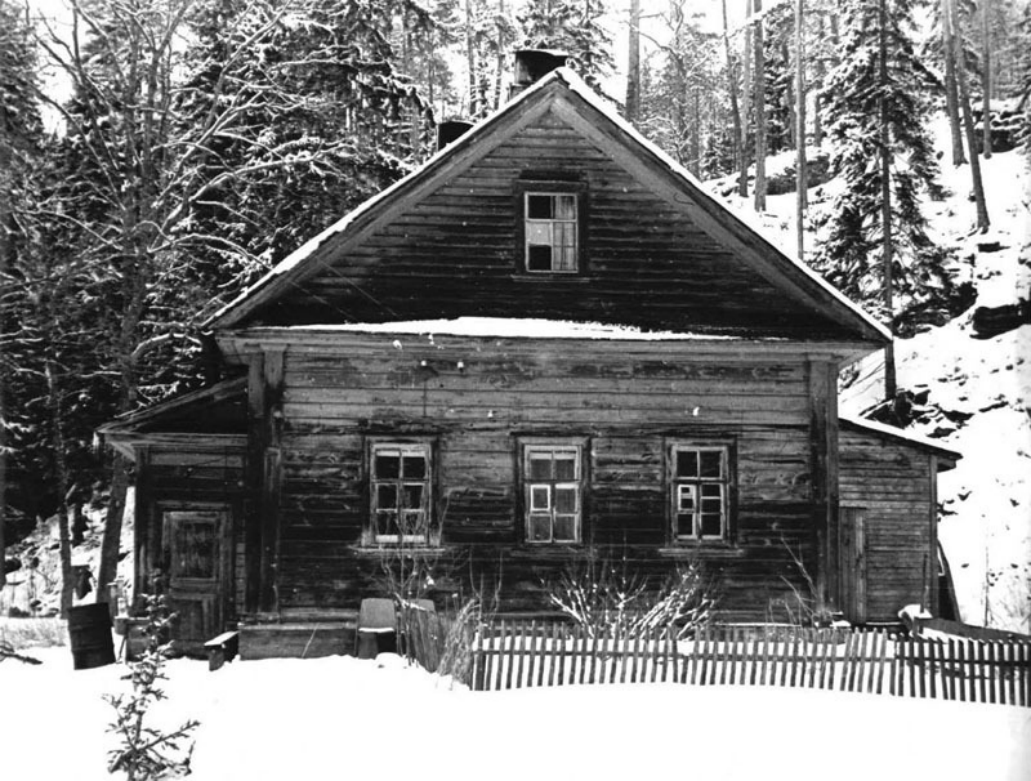
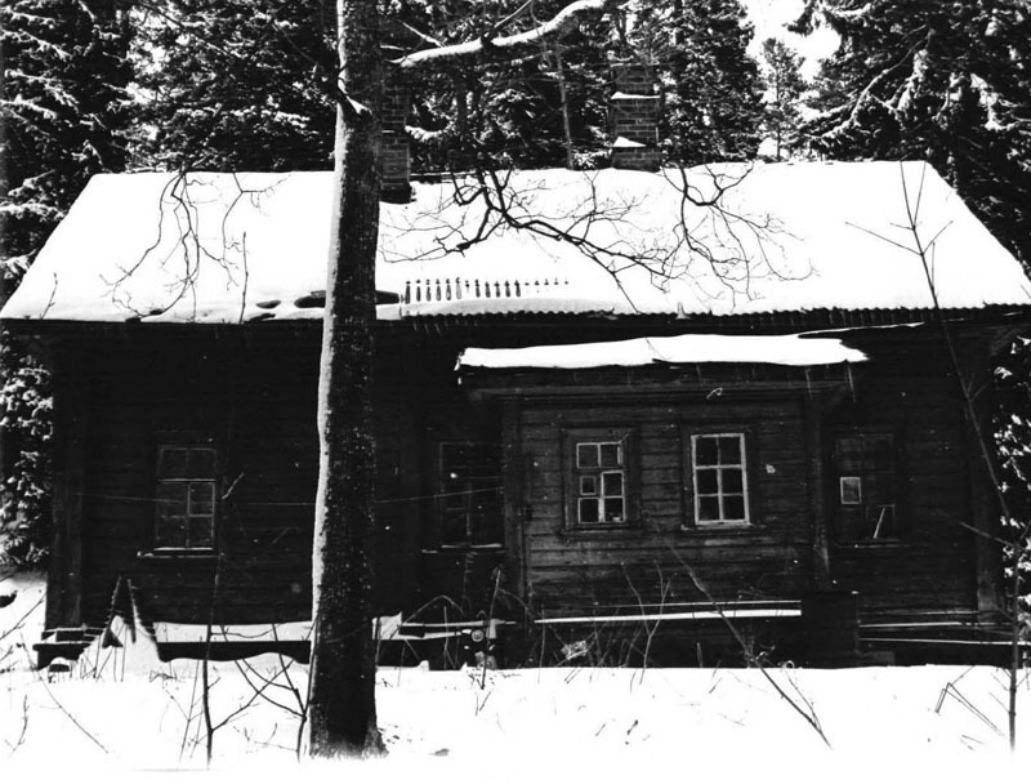
Утрачена подлинная пристройка — дровяник, и на ее месте на старом фундаменте выполнена поздняя каркасно-обшивная пристройка того же назначения. Поверх подлинного покрытия кровли дранью выполнено покрытие шифером и частично кровельным железом. Оконные проемы фронтонов перерублены и утрачены наличники.

Здание представляет собой прямоугольный сруб, к которому с западной стороны примыкает крыльцо-тамбур, а восточной — пристройка-дровник.

Келейный корпус рублен из бревен "в обло". Основной объем покрыт на 2 ската, крыльцо и дровник — под односкатной кровлей. Во фронтонах — слуховые окна. Фасады здания обшиты тесом и окрашены желтой краской. Углы подчеркнуты накладными пилястрами. Оконные проемы обрамлены простыми наличниками. Простейший профиль имеет и причелины, обрамляющие фронтоны здания. Пилястры, наличники, причелины подчеркнуты более темным цветом окраски. Декоративное оформление здания сугубо лаконично.

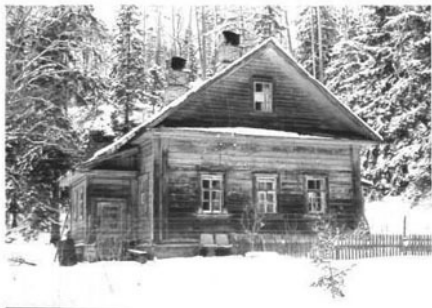
Фото или схематический план

Келейный корпус у скалы поставлен у подножия горы Елеон и главным фасадом обращен на юг к Испанской церкви.

Представляет собой шестистенный сруб, к которому с запада примыкает крыльцо-тамбул, а с востока — дровяник. Стены рублены из бревен в "обло", обшиты с фасадов тесом и окрашены в желтый цвет.

Декоративными элементами оформления фасадов являются: накладные пилястры по углам здания, оконные наличники, причелины простого профиля на фронтонах, все эти элементы выделены более темным цветом окраски. Келейный корпус у скалы —
