## ПАСПОРТ

**Амбар Озеркова И.**

I. НАИМЕНОВАНИЕ ПАМЯТНИКА АМБАР Озеркова И.

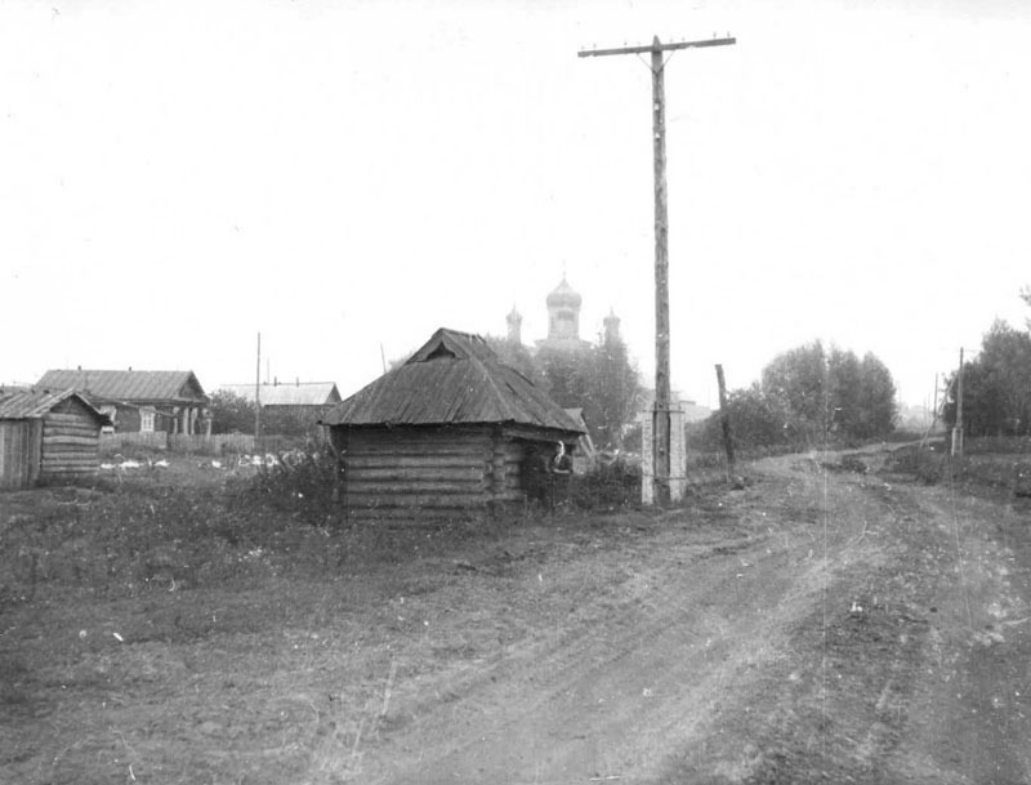
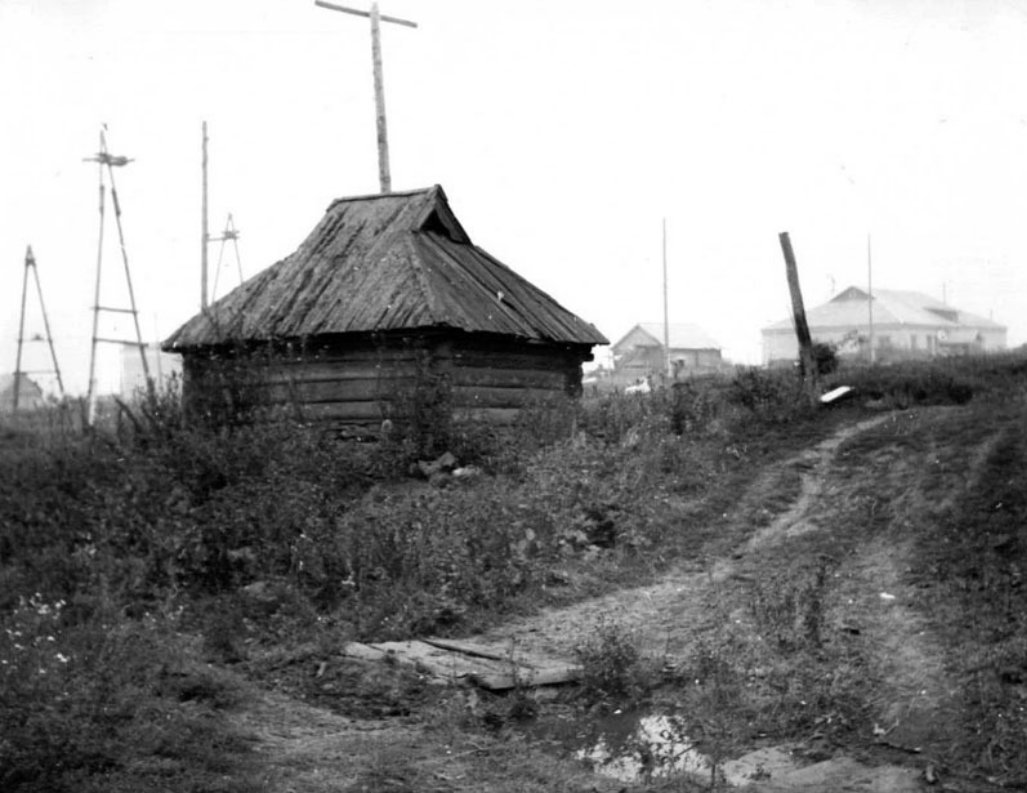
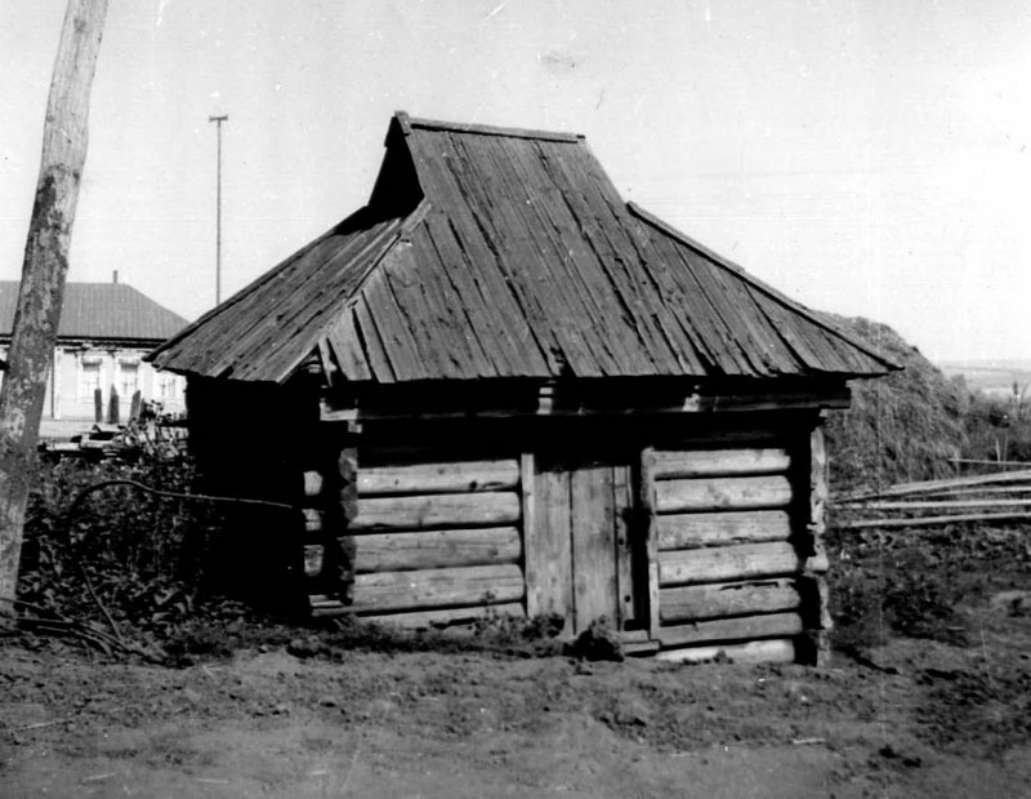
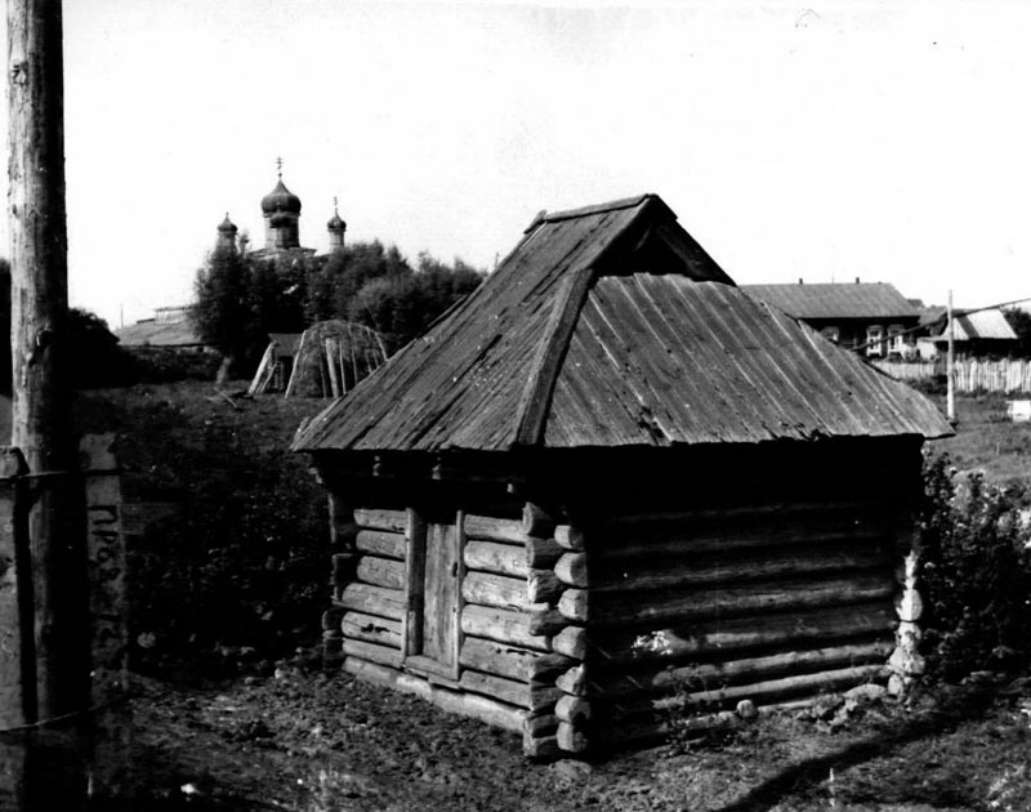
Фото общего вида — 4

Амбар представляет собой почти квадратный сруб (габариты в плане — 3,50 м x 3,24 м), перекрытый интересной формы кровлей — четырехскатной, переходящей в двускатную (восточный и южный скаты завершаются маленькими фронтонами). Покрытие — тесовое.

Над входом образован навес (31 см) за счет балочки, опирающейся на вытупы верхних боковых бревен сруба. Навес поднят снизу досками. Вытуп навеса кровли с южной стороны — 56 см, с остальных сторон — по 42 см.

Сруб состоит из десяти венцов. Три нижних венца — из целых бревен  $\beta$  26-27 см, верхний венец — из целого бревна  $\beta$  15 см, остальные венцы — из полубревен  $\beta$  24 см, положенных плоской стороной внутрь. Порог двери втесан в бревно сруба (3-й венец снизу). Дверь — из трех досок, шириной 40 см, 42 см и 14 см. Настил пола — из деревянных досок по земле.

Амбар срублен "в обло", вытуп остатков бревен — 15-17 см.  
(Остальные размеры — см.табл.наот.раздела).

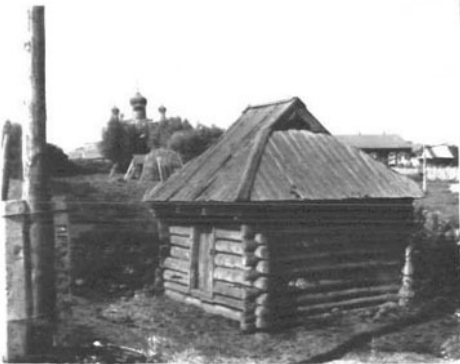
Фото или схематический план

Амбар представляет собой сруб (габариты в плане 3,5 м x 3,2 м) из полубревен  $\varnothing$  24 см, перекрытый интересной формы кровлей - четырехскатной, переходящей в двускатную. Покрытие - тесовое. Амбар такого типа встречается в основном в русских селах Ичалковского района.
