# ПАМЯТНИКИ ИСТОРИИ И КУЛЬТУРЫ СССР

### ПАСПОРТ

I. НАИМЕНОВАНИЕ ПАМЯТНИКА Дом Бабина — *Историческое здание*

IV. АДРЕС (местонахождение) ПАМЯТНИКА Астрахань  
*Красная набережная, 26*  
(АССР, край, область, район, название ул.,  
 квартальный номер; населенный пункт, дата постройки)

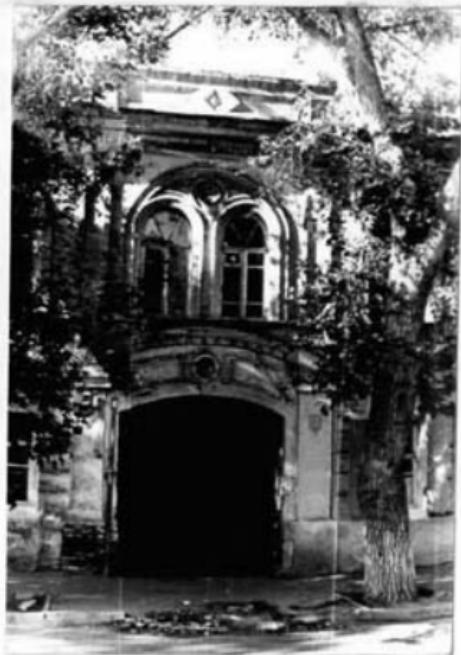
Фото или схематический план

Каменный, двухэтажный с подвалом дом в 7 осей по северному фасаду в линии Красной набережной. Между задними выступами боковых брандмауэров помещается деревянная галерея верхнего этажа, к которой примыкают каменные двухэтажные пристройки, возведенные по периметру участка; средняя часть галереи, опирающаяся на два каменных столба, выступает наподобие полуротонды. Арочный проезд во двор делит нижний этаж на две симметричные части, служившие помещениями двух давок. Здание делится на переднюю и заднюю половины. Оштукатуренный фасад решен в разных формах архитектурной эклектики. Ранний пример сплошной застройки по "красным" линиям.
