П А С П О Р Т

Троице-Гледенский монастырь. Западные ворота

Середина XVIII века

Вологодская обл., Велико-Устюгский р-он,

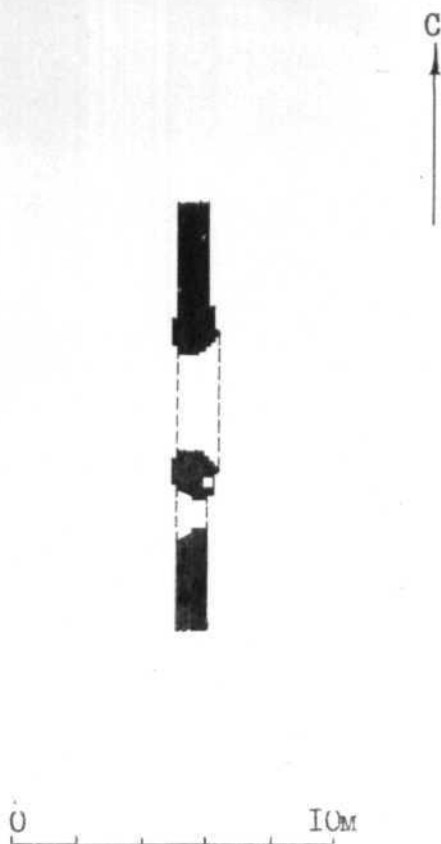
Вологодская область, Велико-Устюгский р-он, Дер. Морозовец
Троице - Гледенский монастырь
Западные ворота
Середина XVIII века
План

Длина ворот с входным проемом по фасаду 7 м, ширина 1,4 м.

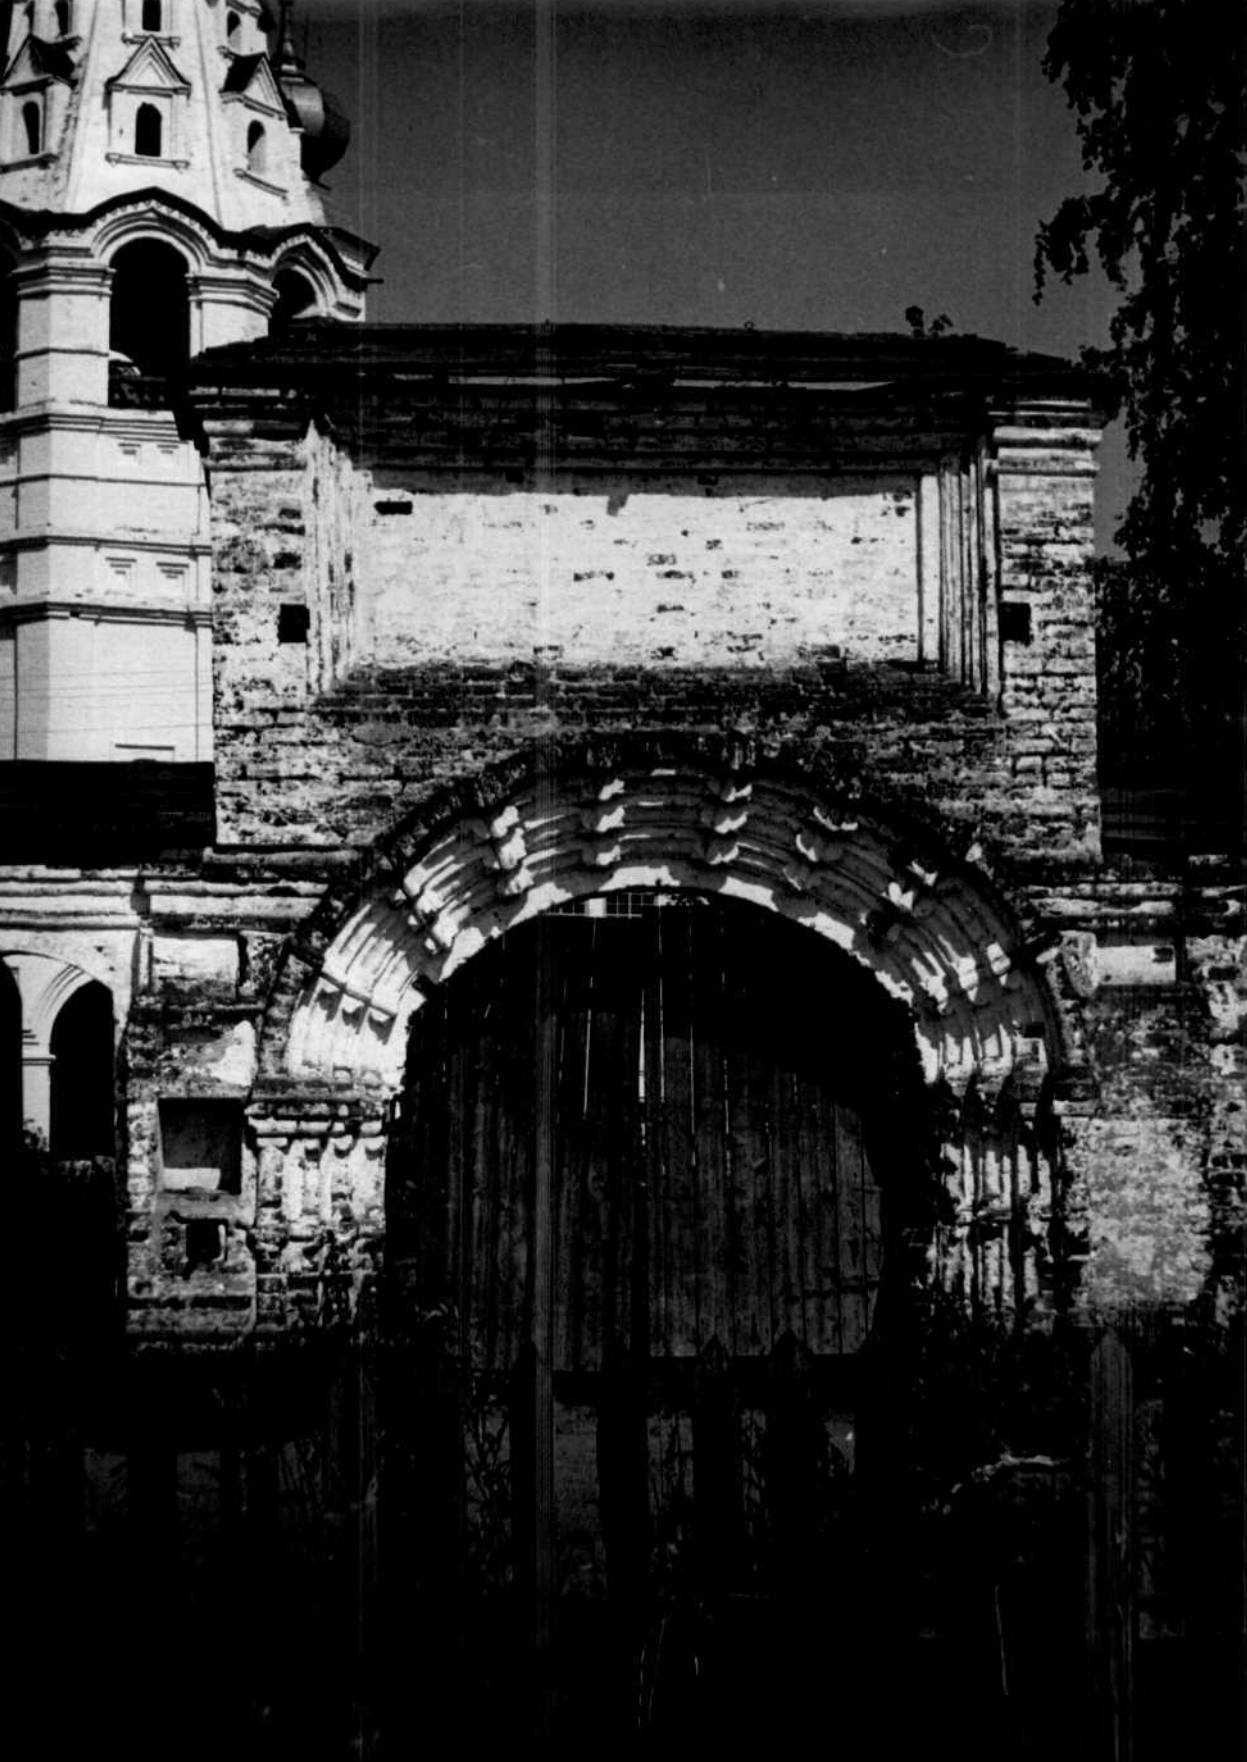
1. Общий вид.

Строго симметричные ворота имеют одну проездную арку, украшенную многообломным перспективным порталом. Его средние обломы набраны из фасонного кирпича двух типов. Внешний профиль представляет собой валик с небольшой четвертью, прорезанный через определенный интервал, как и средние обломы вытянутой бусиной с "лепестками" по бокам. Цоколь из лекального кирпича, как и фриз, в основании архивольты портала раскрепован на обломах портала. Пилоны ворот, имеющие прямоугольные ниши, увенчаны карнизом из лекального кирпича. Выше карниза над аркой поставлен высокий прямоугольный аттик с горизонтальным киотом. Киот обрамлен наличником с тонкими профилями из лекального кирпича. Карниз аттика у киота раскрепован. С внутренней стороны ворота лишены декора, кроме цоколя и аттика, аналогичных уличным. Киот с внутренней стороны имеет нишу. С северной стороны от ворот в стене устроен вход-

Ворота, играющие важную роль в панораме монастыря с запада, богато декорированы. Характер декора традиционных для мало где сохранившихся ворот середины ХУШ века.

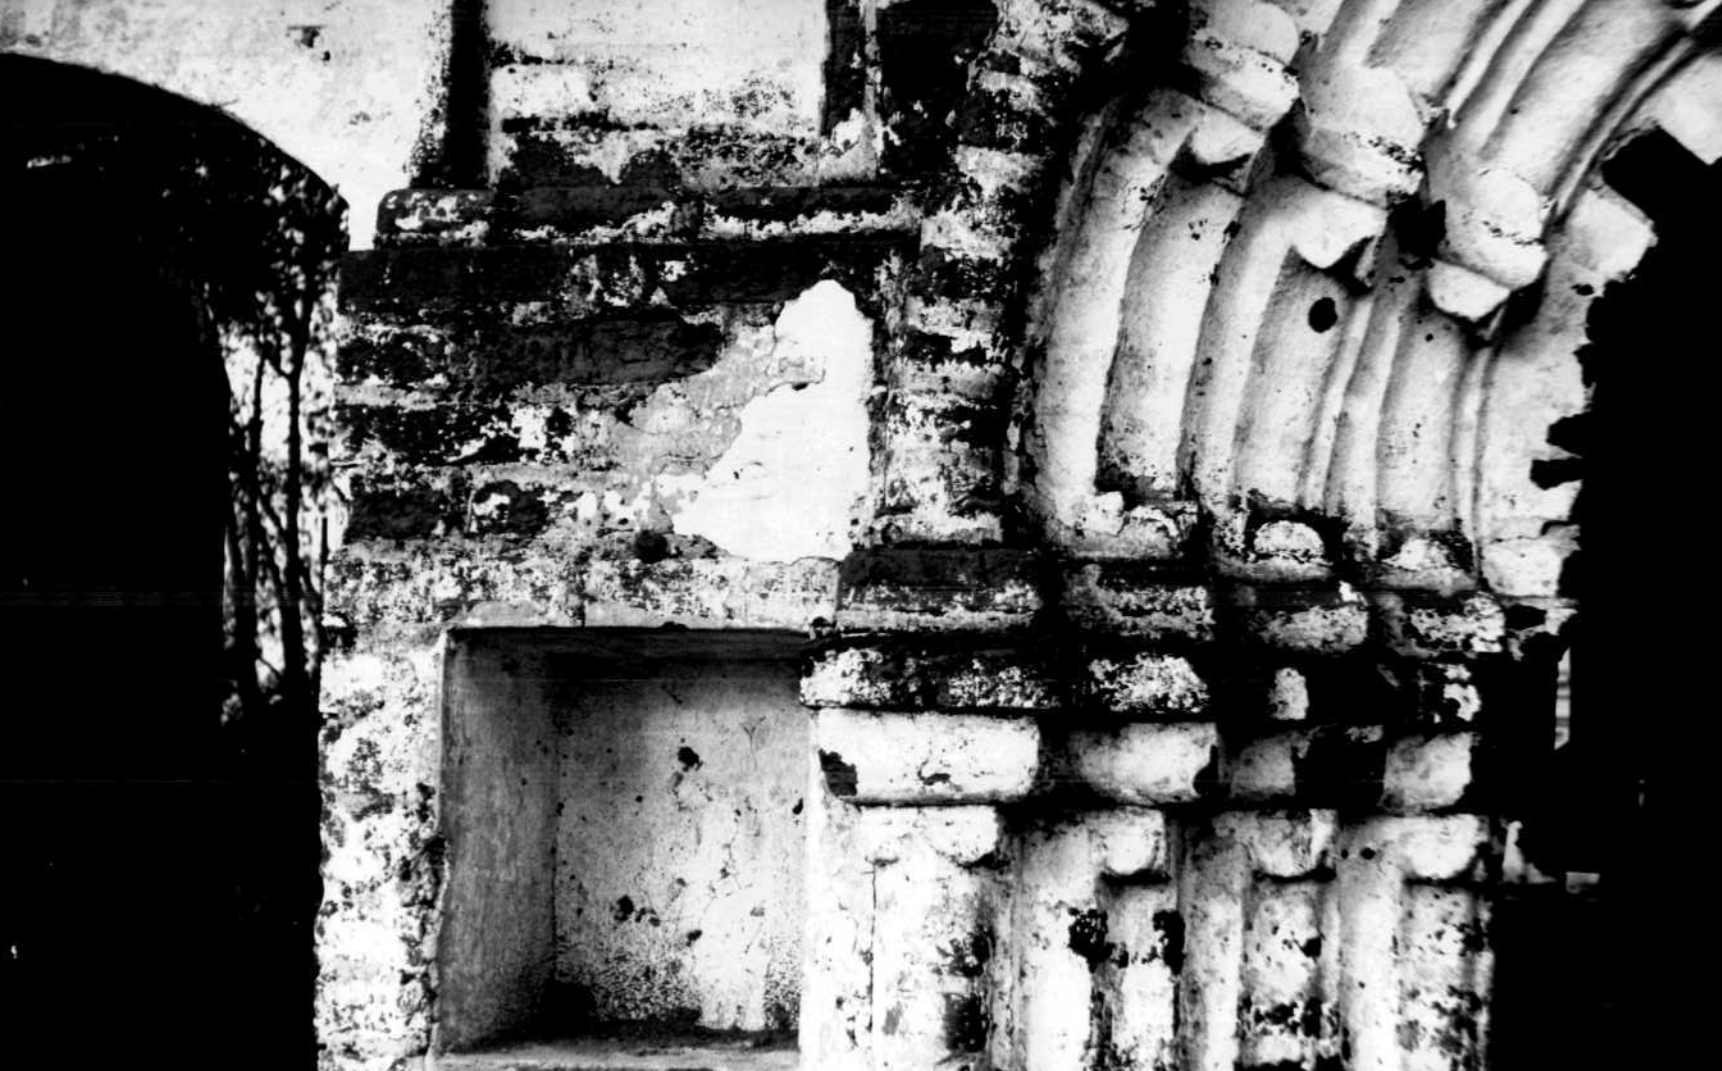
3. Фрагмент главного фасада.

Возможно утрачено завершение. Заменены створки ворот. Утрачены иконы в киотах. Незначительные утраты кирпичной лицевой поверхности.

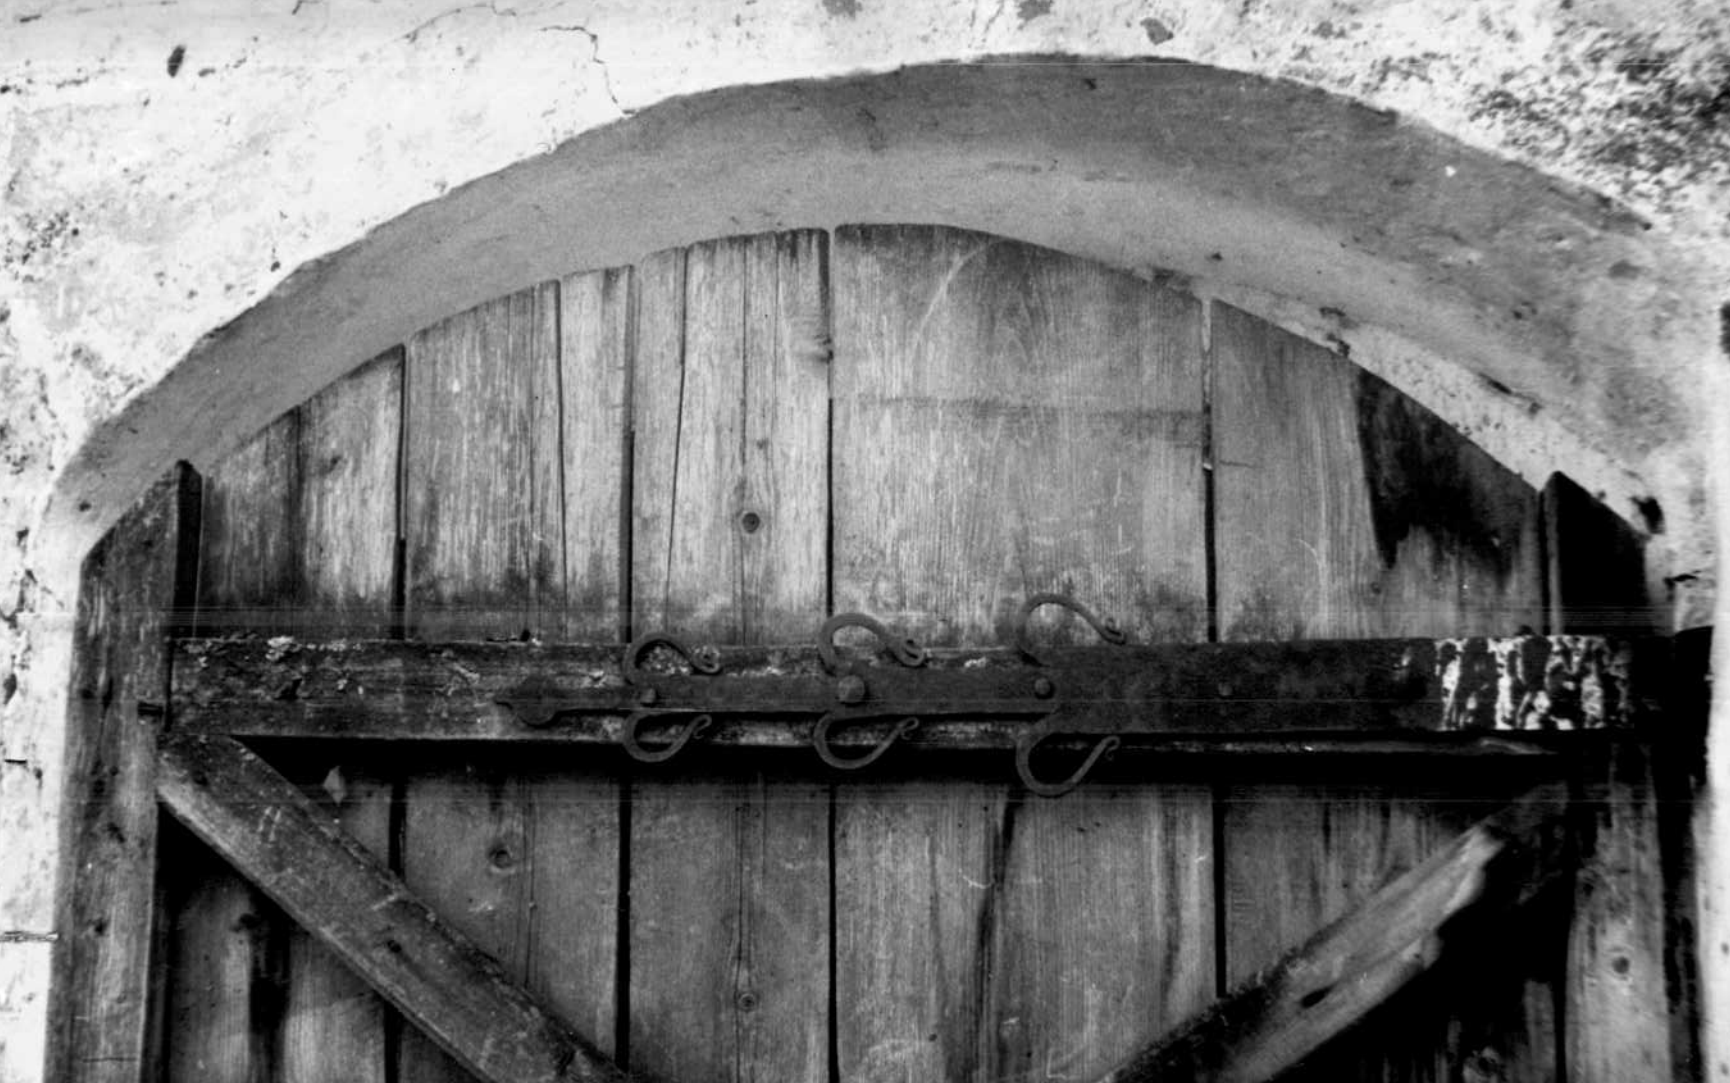
Б. Жуковина створки входных дверей.

ной проем с лучковой перемычкой. Створку двери поддерживают кованые жуковины.

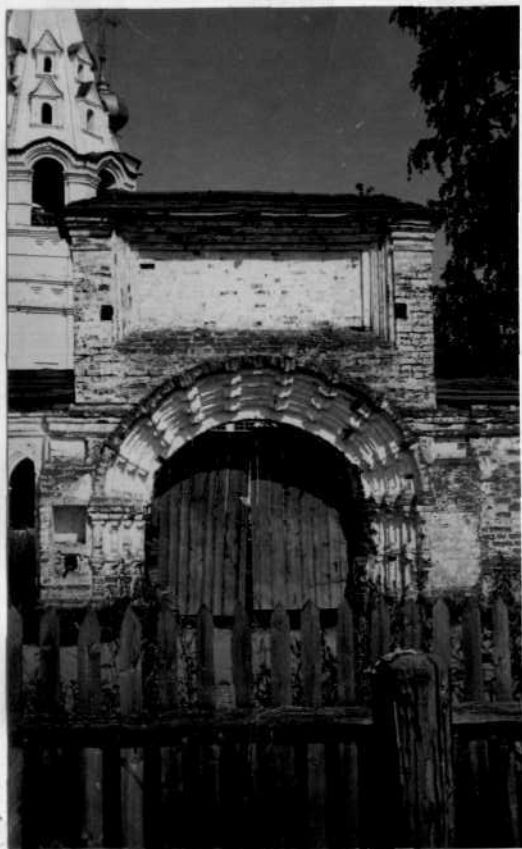
Фото или схематический план

Главные ворота, чуть смещенные к трапезной от оси собора, ориентированы на дорогу из города.

Симметричные ворота имеют одну продольную ездную арку, украшенную многообломным перспективным порталом. Цоколь из лекального кирпича, как и фриз, в основании архивольты портала раскрепован на обломах портала. Над аркой ворот поставлен высокий прямоугольный аттик с горизонтальным киотом. Киот обрамлен наличником с тонкими профилями. С внутренней стороны ворота лишены декора, кроме цоколя и аттика, аналогичных уличным. С северной стороны от ворот устроен входной проем.
