ПАСПОРТ

I. НАИМЕНОВАНИЕ ПАМЯТНИКА Церковь во имя Божьей Матери "Неопалимая

Купина"

IV. АДРЕС (местонахождение) ПАМЯТНИКА Ивановская обл. Гаврилово-Посадский

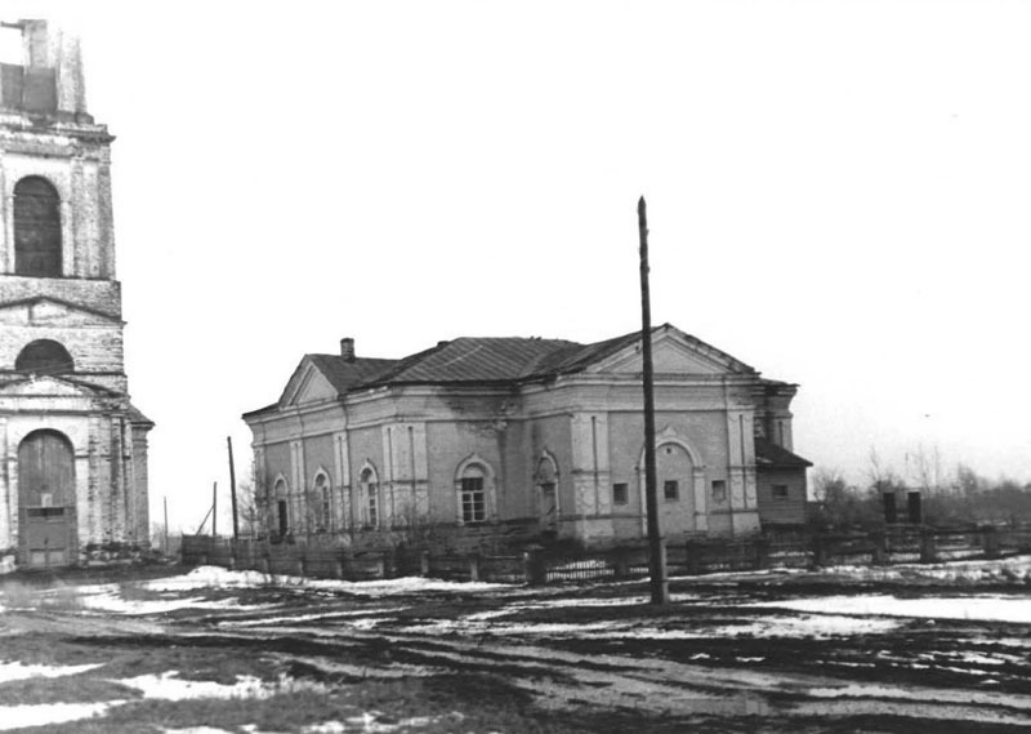
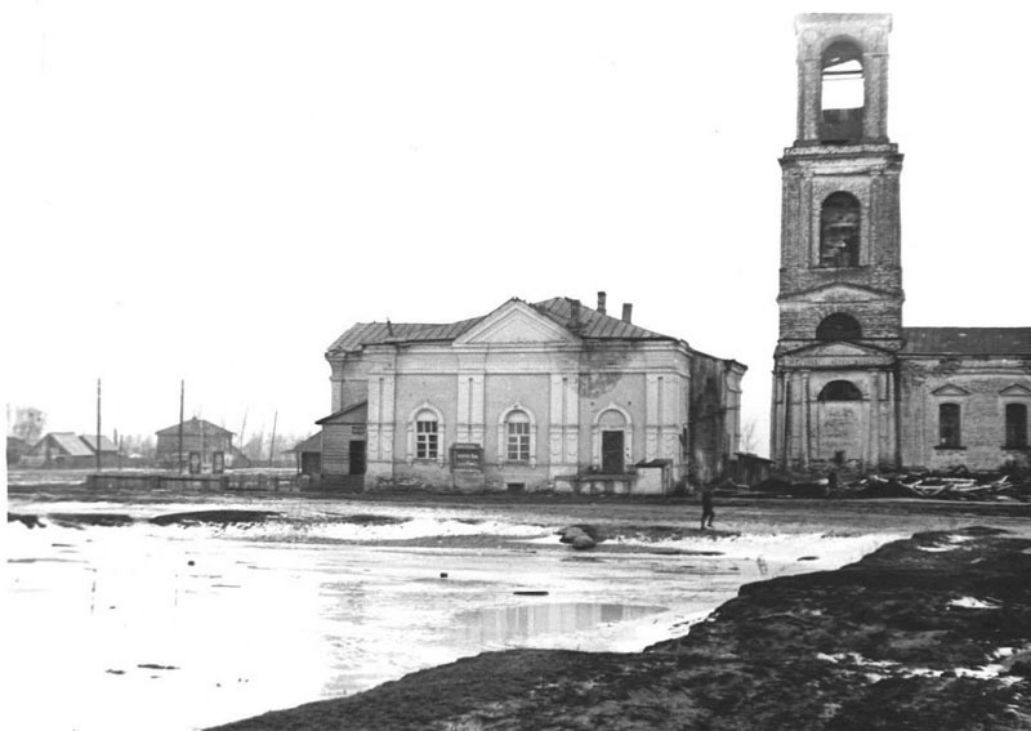
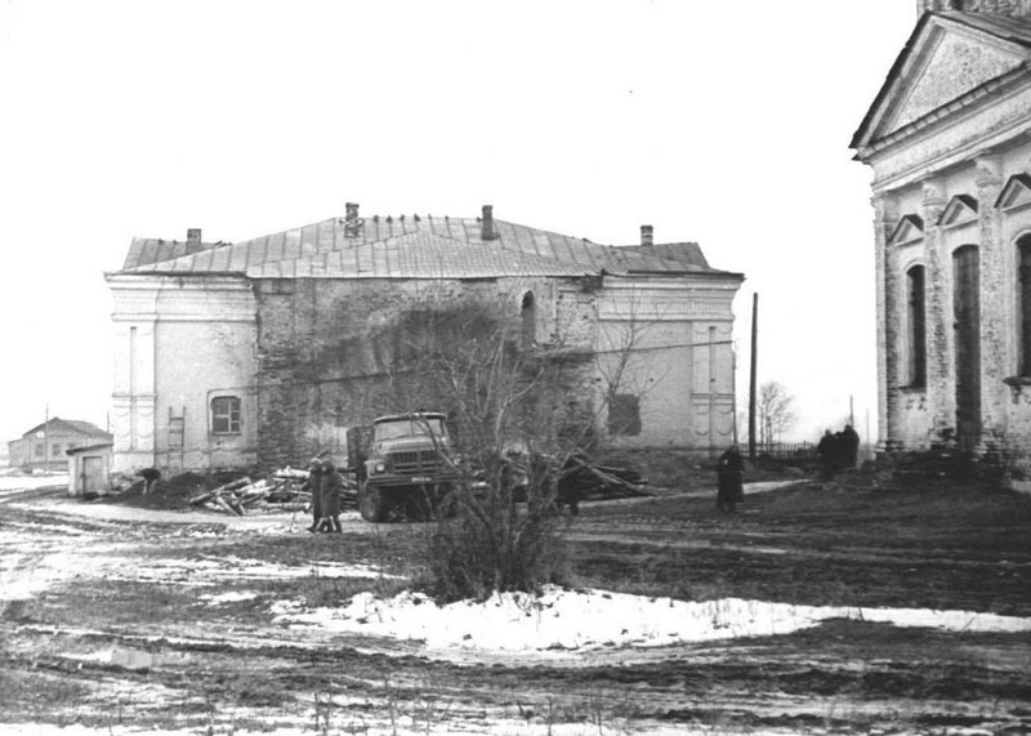
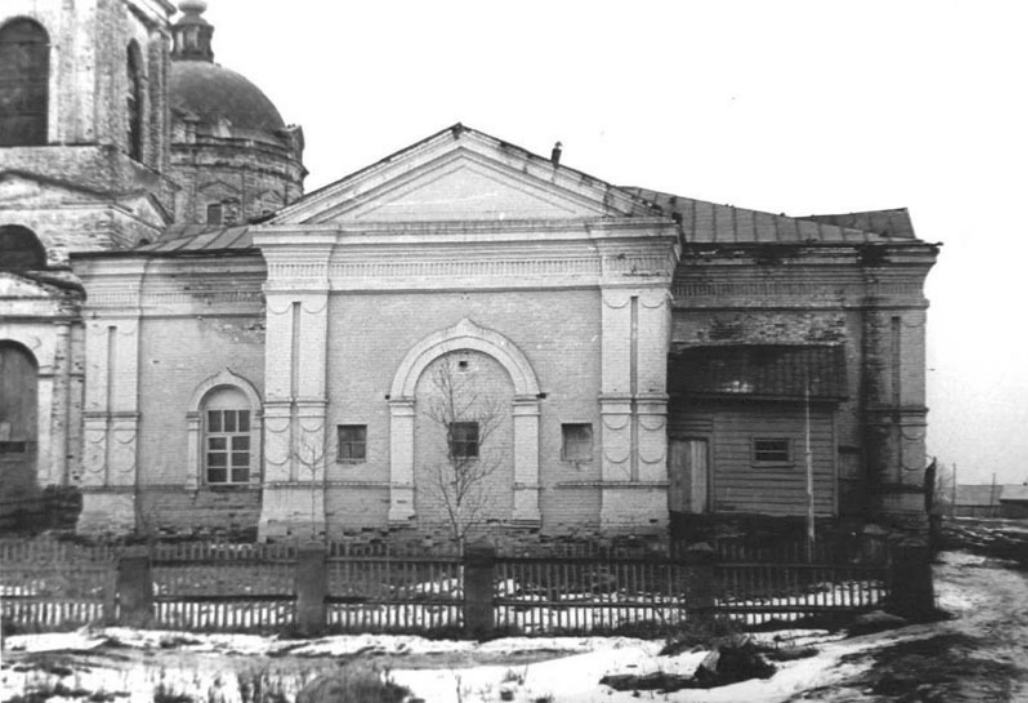
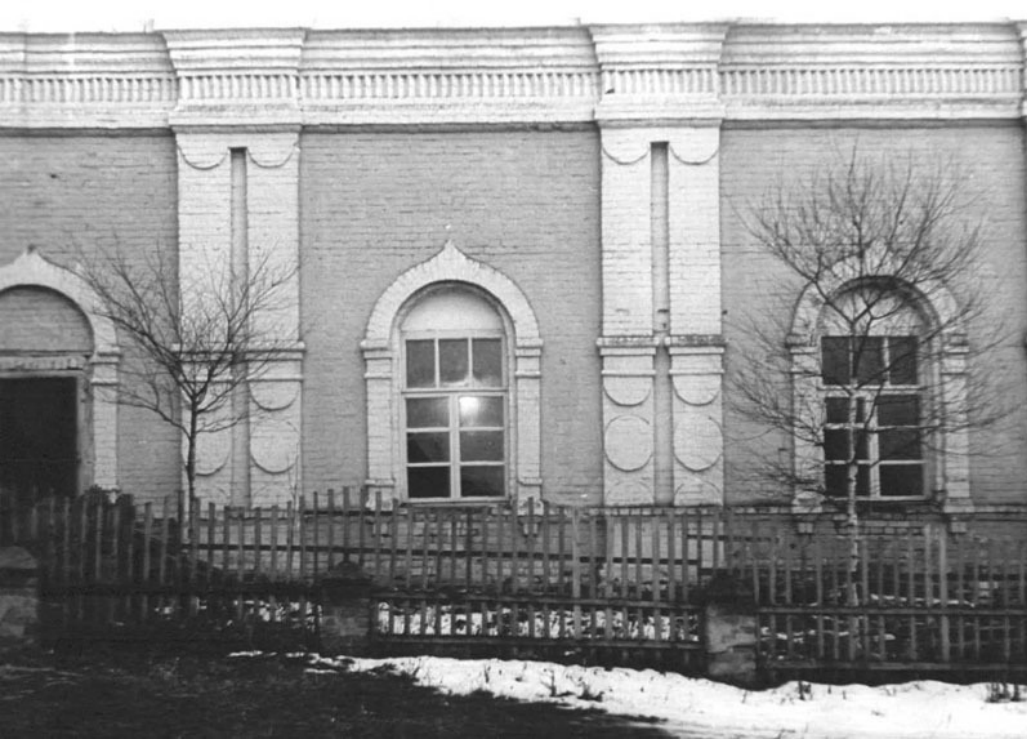
Утраты: алтарная апсида, перекрытие притвора, паперти, венчание.

Перестройки: в стенах южного и северного фасадов устроены дополнительные дверные проемы; заложен арочный проем центрального, западного входа; изменено покрытие храма.

Здание декорировано двойными пилестрами по углам и в простенках и наличниками, составленными из пилестрочек и клеветных арок. Сложно профилированный карниз из поребрика и полочек опоясывает весь объём здания. Треугольные фронтоны, наклонные тячи которых повторяют декоративный мотив карниза, украшают северный и южный фасады "четверика", а также западный фасад притвора, как бы фиксируя положение двух главных композиционных осей. Перекабины в виде капителей с фартуками и модульонами дополняют декор фасадов.

Интересная и редкая двухстолпная конструкция храма обусловила расчленённость внутреннего пространства, а система подпружных арок с возведёнными между ними крестовыми сводами подчёркивает трёхнефность организуемого пространства. В целом интерьер храма, лишённый декоративных украшений, малой высотой и небольшой глубиной создаёт ощущение уюта, столь характерное для русских зимних церквей.

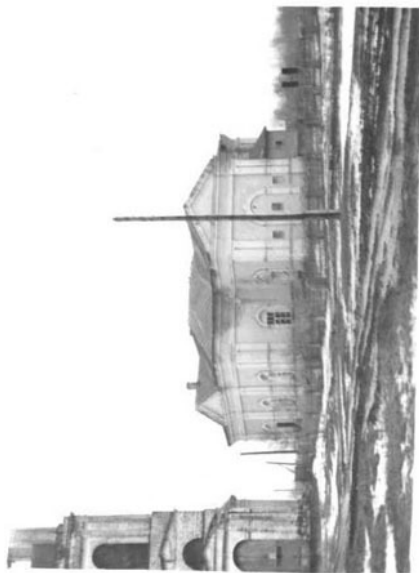
Фото или схематический план

Церковь типа "четверика", двухстолпная, одноаспидная, здание декорировано сдвоенными пилястрами по углам и в простенках и наличниками, составленными из пилястрочек и килевидных арок. Сложно профилированный карниз из поребрика и полочек опоясывает весь объем здания. Интересная и редкая двухстолпная конструкция храма обусловила расчлененность внутреннего пространства. Настенная живопись и иконостас не сохранились.
Церковь кирпичная.
