ПАСПОРТ

I. НАИМЕНОВАНИЕ ПАМЯТНИКА Троицкая церковь.

IV. АДРЕС (местонахождение) ПАМЯТНИКА Ивановская обл., Южный р-н, с.Холуй.

УЧЕТНАЯ КАРТОЧКА Троицкая церковь.

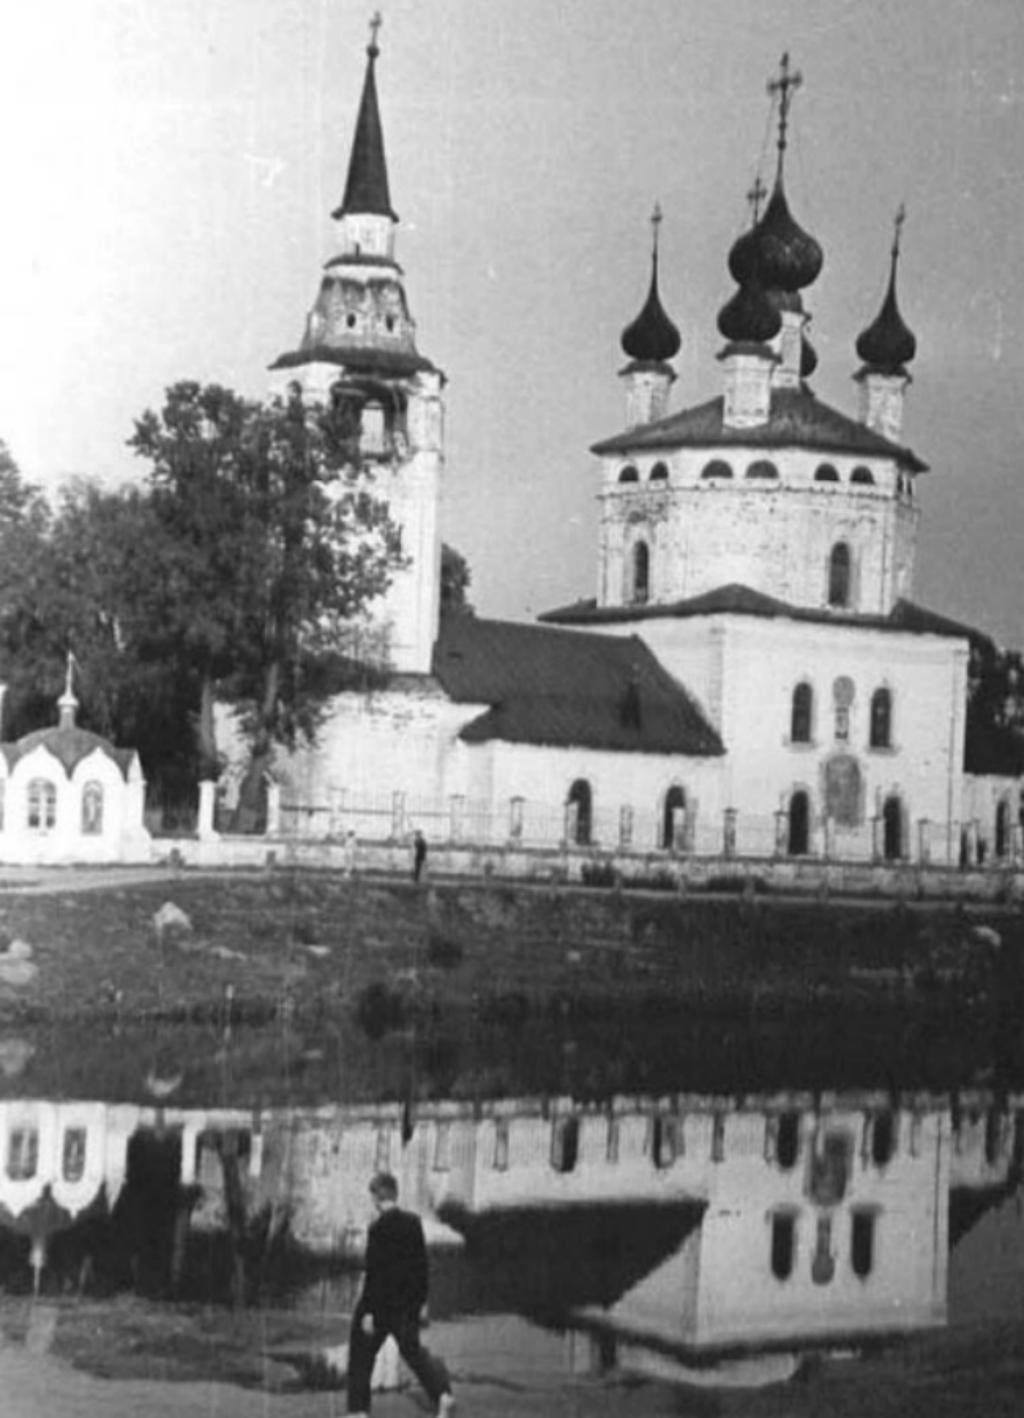
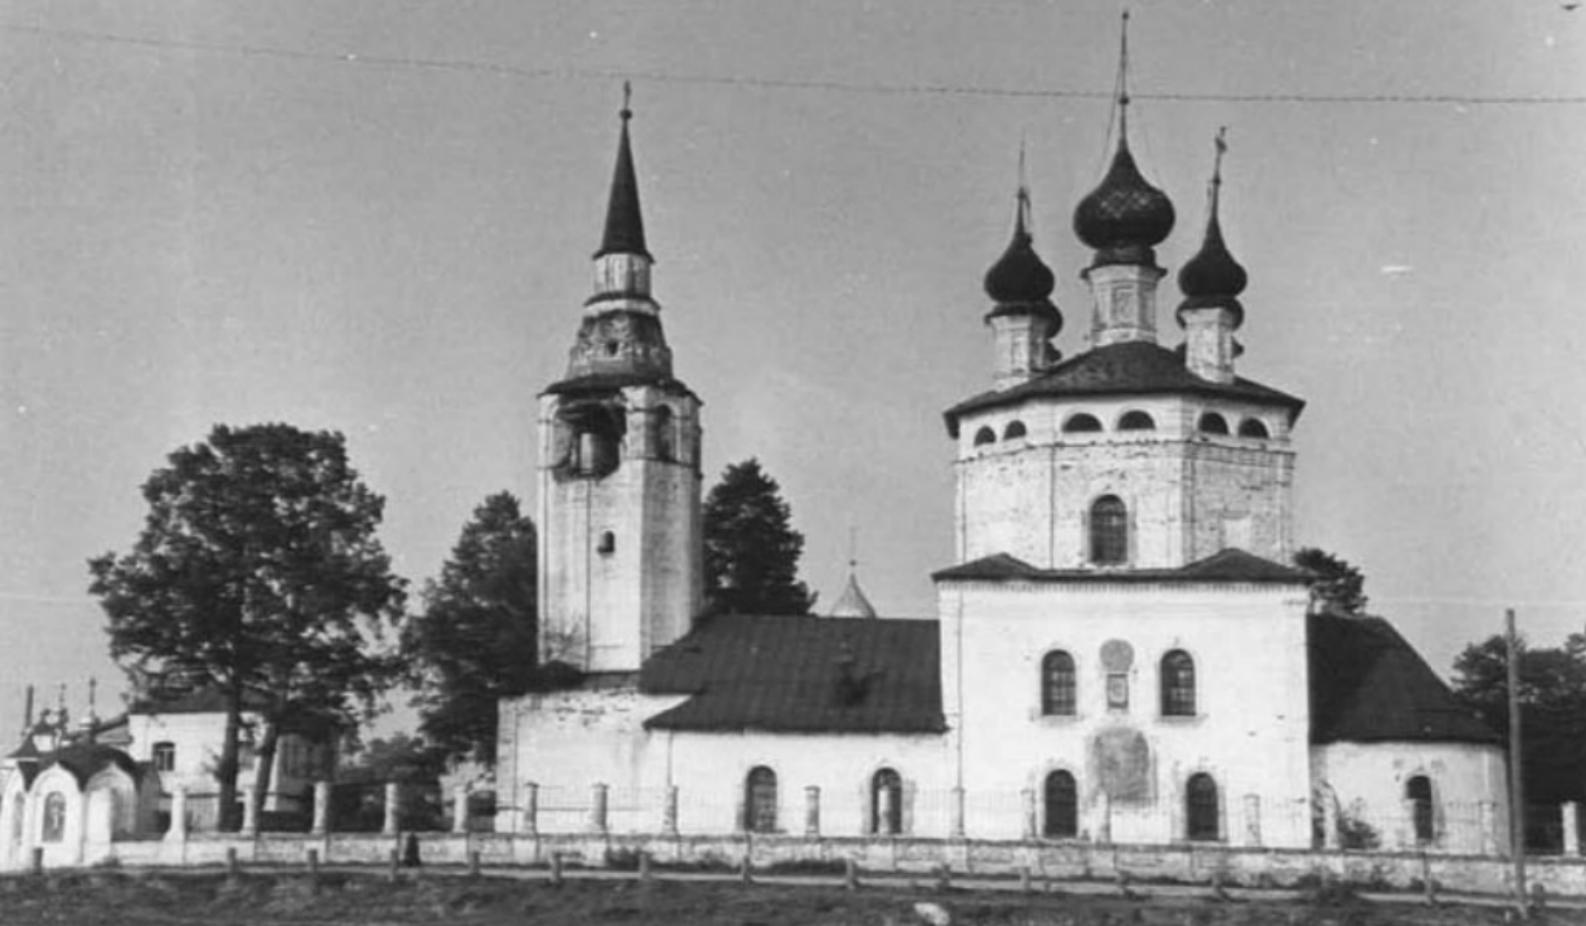
Фото общего вида — 2

Здание сложено из кирпича размером 30х15х8 см и побелено. Оно обладает трехчастной композицией, состоящей из храма типа "восьмерик на четверике", трапезной и столбовообразной шатровой колокольни.

Восьмерик храма, опирающийся на стены двухсветного четверика и угловые троицам, перекрыт гуджином склонутым сводом, на который поставлено каноническое пятитягление. Граненные барабаны малых глав своим расположением соответсвуют диагональным сторонам несущего их восьмигранника. Храм покрыт прямоскатной железной кровлей, которая опирается на горизонтальный обрез стены.

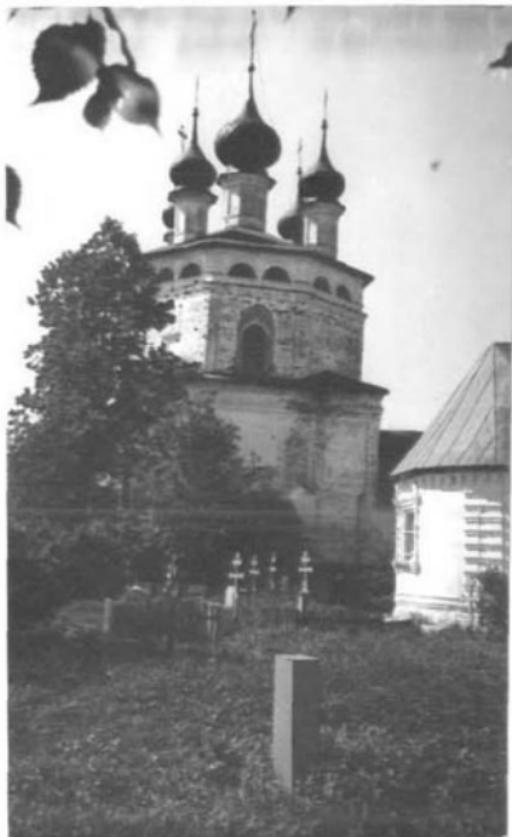
Фото или схематический план

Краткое описание
Здание кирпичное. Обладает трехчастной композицией, состоящей из храма типа "восьмерик на четверике", трапезной шатровой колокольни. Восьмерик храма опирается на стены двухкутного четверика и угловые тромпы, перекрыт глухим сомкнутым сводом, на который поставлено каноническое пятиглавие. Существующие большие окна с полуциркульной перемычкой и штукатурным обрамлением относятся ко времени "обновления" церкви во второй половине XIX в. Из боковых дверей храма есть только северная обращенная в сторону теплой церкви. Памятник с ярко выраженными чертами провинциального барокко. На балансе Музейного отдела культуры.
