ПАМЯТНИКИ ИСТОРИИ И КУЛЬТУРЫ СССР

П А С П О Р Т

I. НАИМЕНОВАНИЕ ПАМЯТНИКА Некрополь Басты. Комплекс.II. ТИПОЛОГИЧЕСКАЯ
ПРИНАДЛЕЖНОСТЬ

УЧЕТНАЯ КАРТОЧКА
Некрополь Басты. Комплекс.

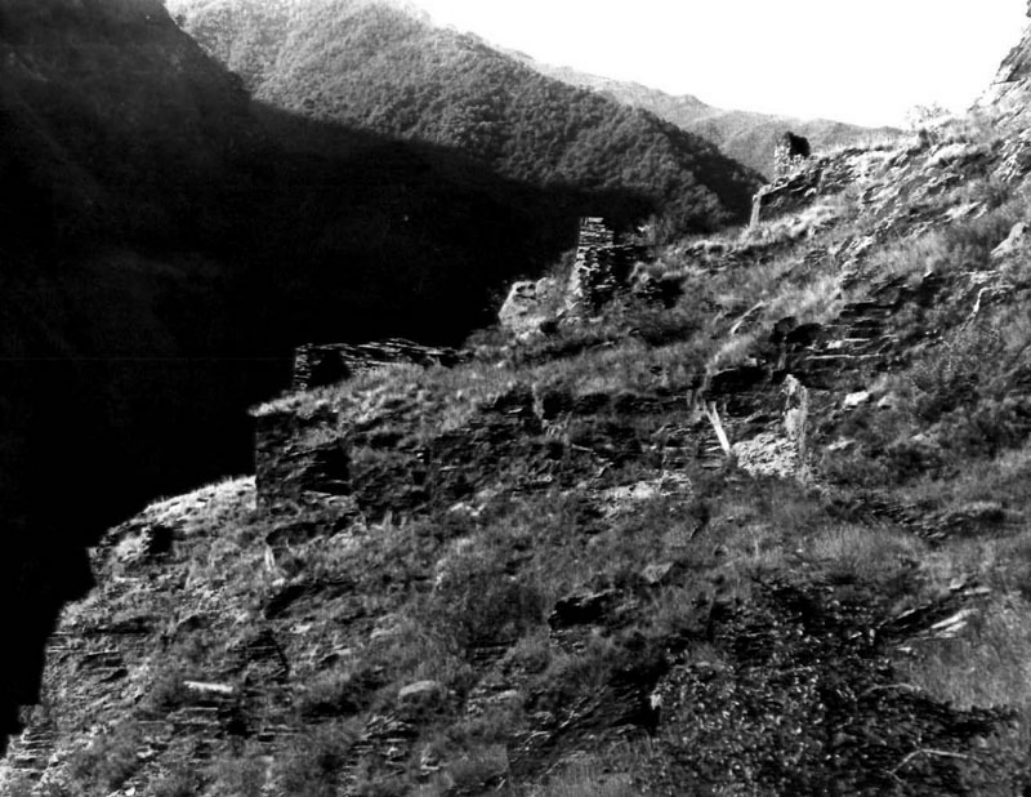
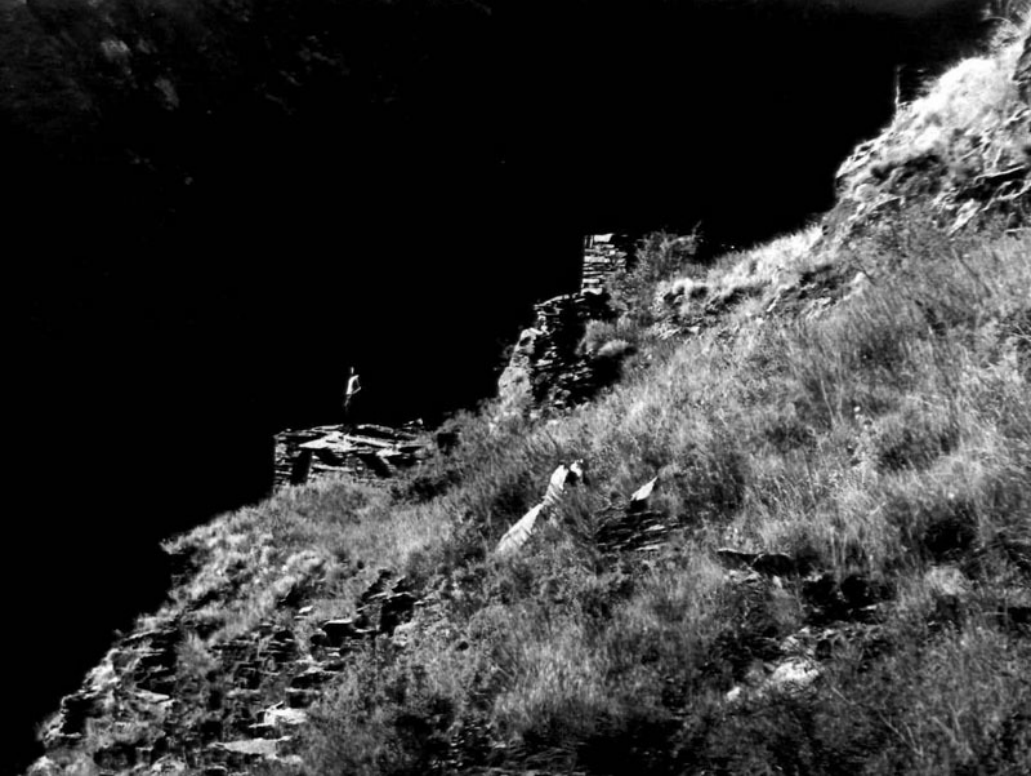
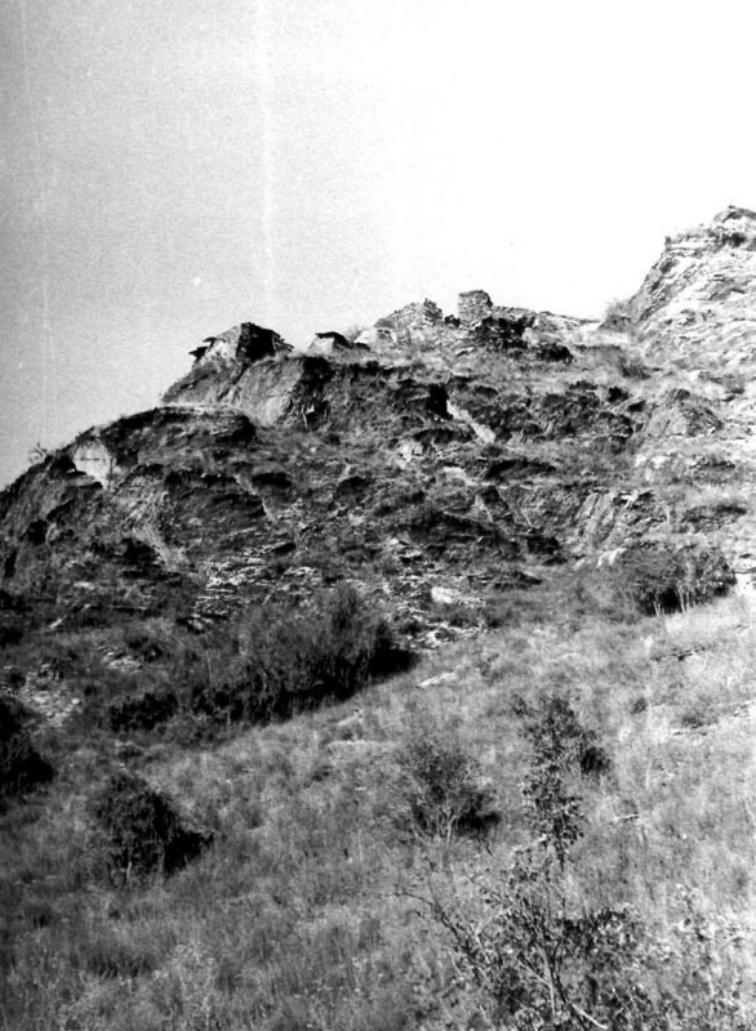
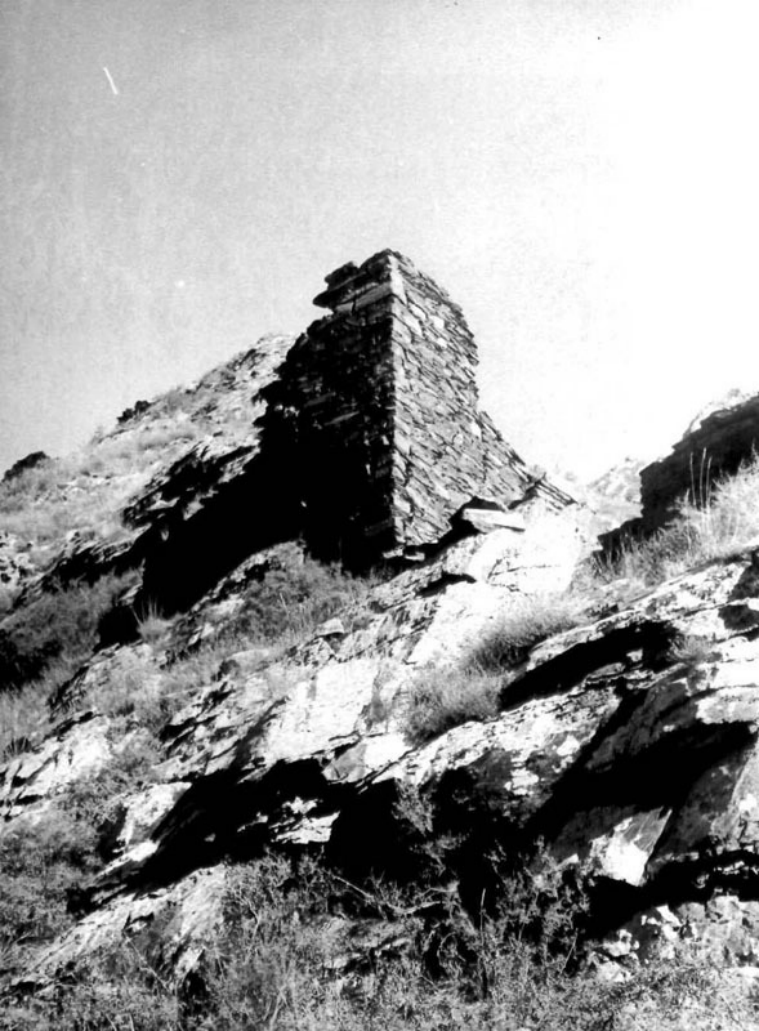
Фото общего вида - 4

Надземные склепы №1 и №2 имеют частичные утраты кровель. Склеп №3 и стоящая над ним башня находятся в руинах.

Комплекс некрополя Басты находится в глубоком горном ущелье, на высоком левом берегу ручья Бастыхи. Здесь на верхней части склона имеется скалистый выступ в виде "языка", на поверхности которого водружены все постройки комплекса. Они компактно расположены цепочкой одна над другой. Ниже всех на самом краю скалистого обрыва стоит надземный прямоугольный склеп с лоджией /склеп № I — см. паспорт/. Он вытянут с юго-запада на северо-восток и обращён к северо-востоку главным фасадом с лоджией. Несколько выше и под прямым углом к нему стоит другой прямоугольный надземный склеп № 2 /см. паспорт/. Ещё выше различим руины третьего склена, над которым возвышается остаток стены руинированной башни.

Одна из особенностей комплекса — стабильность строительной техники с применением плоских сланцевых плит, прочного известкового раствора, плоских двускатных кровель и характерных "каменных рамок" для квадратных отверстий лазов.

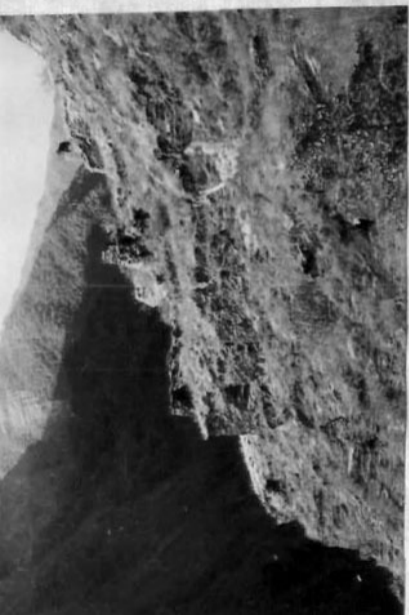
Некрополь Басты расположен в глубоком ущелье верховьев р. Чанты-Аргуна на левом берегу ручья Бастыхи. Все постройки компактно разместились одна над другой на скалистом выступе склона в виде "ящика". Комплекс включает прямоугольный надземный склеп с лоджией № I /см. паспорт/, прямоугольный склеп с двухскатной крышей /№2/, руины третьего склепа и башенной постройки.
