## П А С П О Р Т

I. НАИМЕНОВАНИЕ ПАМЯТНИКА Церковь Вознесения

IV. АДРЕС (местонахождение) ПАМЯТНИКА Архангельская область, Наргопольский р-н,  
г. Наргополь, ул. Акулова, 39  
(УССР, край, область, район, административная обл.)

**УЧЕТНАЯ КАРТОЧКА**

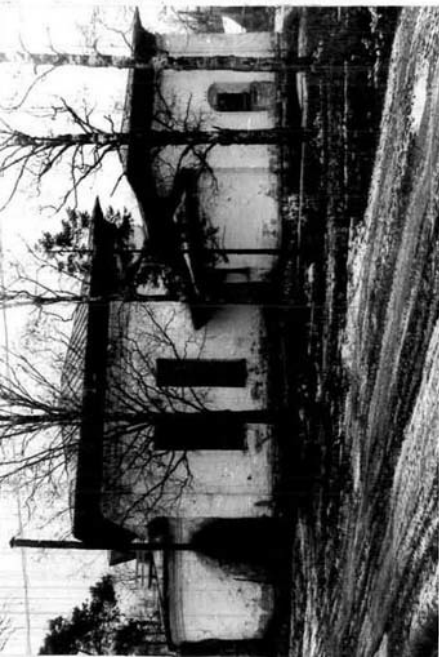
Фото или схематический план

Небольшая каменная церковь с двумя симметричными приделами представляет собой единственный пример из каргопольских памятников, лишенный ярко выраженных признаков местной архитектурной школы.

Живописное пространственное решение построено на сопоставлении простых по композиции объемов: пятиглавый четверик храма с полукруглой апсидой фланкируется у западных углов четвериковыми объемами одноглавых приделов, также имеющие по одной апсиде. Фасадный декор очень скуп и сведен к тонким поясам карнизов. Оконные проемы лишены наличников и помещены в глубокие амбразуры с арочными перемычками.
