П А С П О Р Т

I. НАИМЕНОВАНИЕ ПАМЯТНИКА Дом жилой.

Архангельская обл. г. Каргополь,

ул. Архангельская, 25/56.

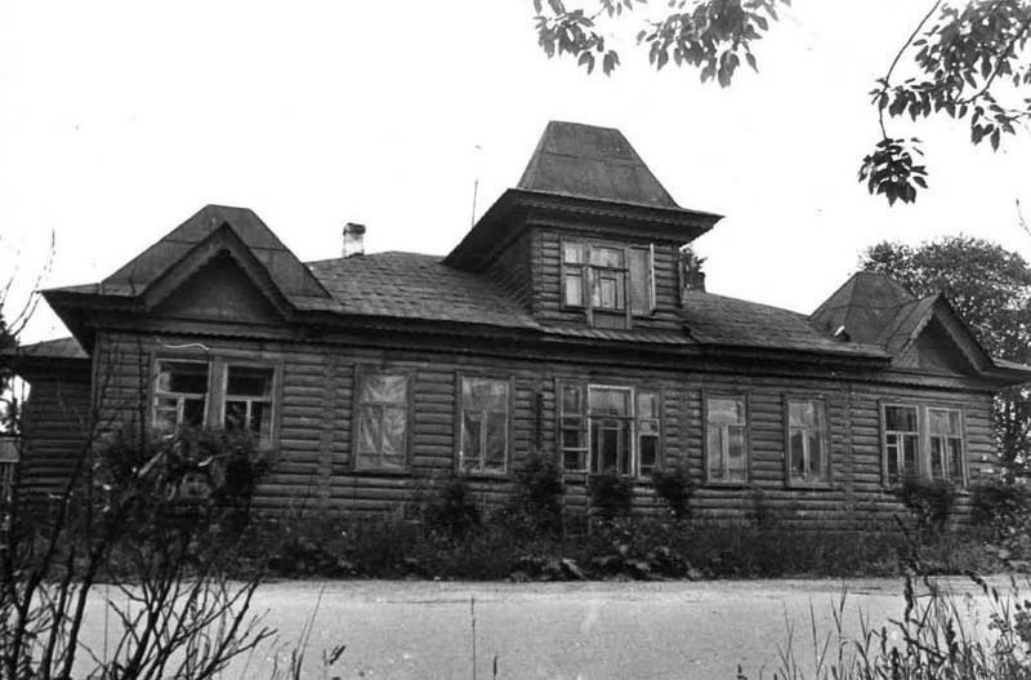
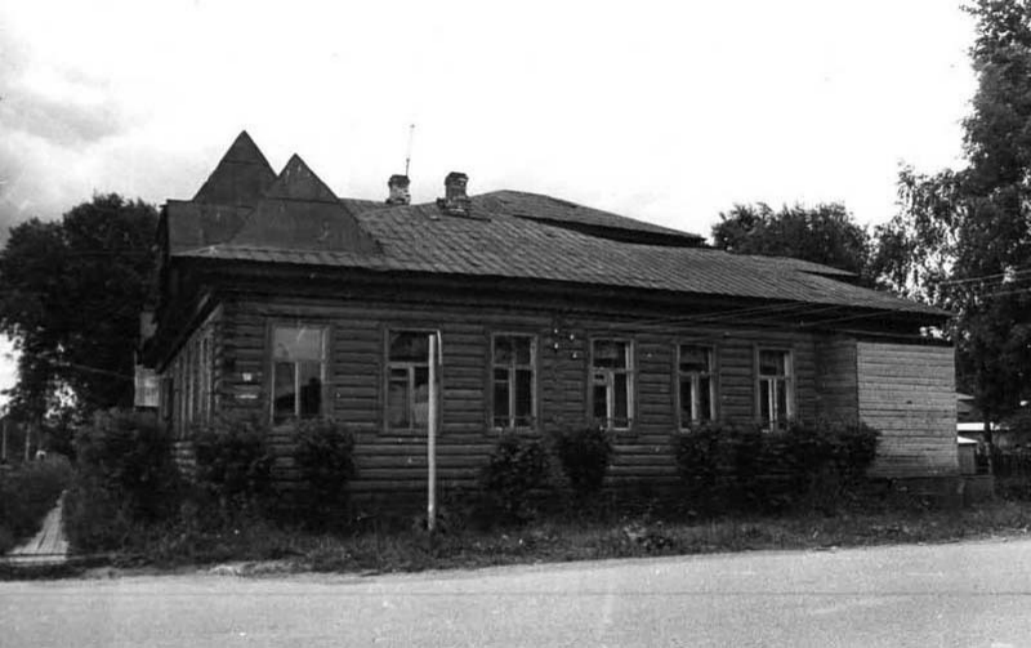
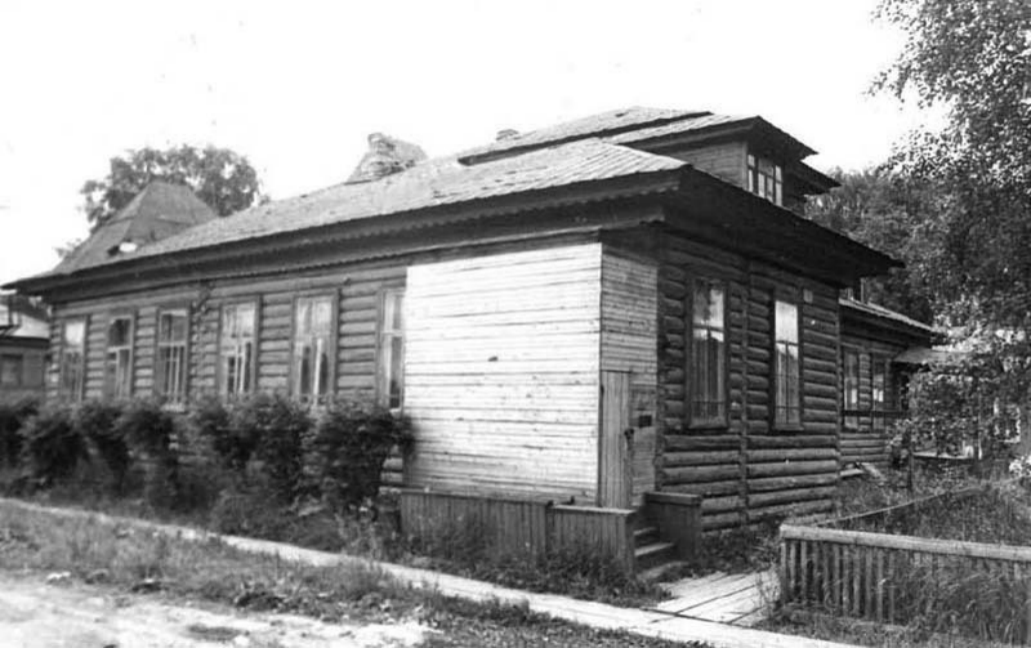
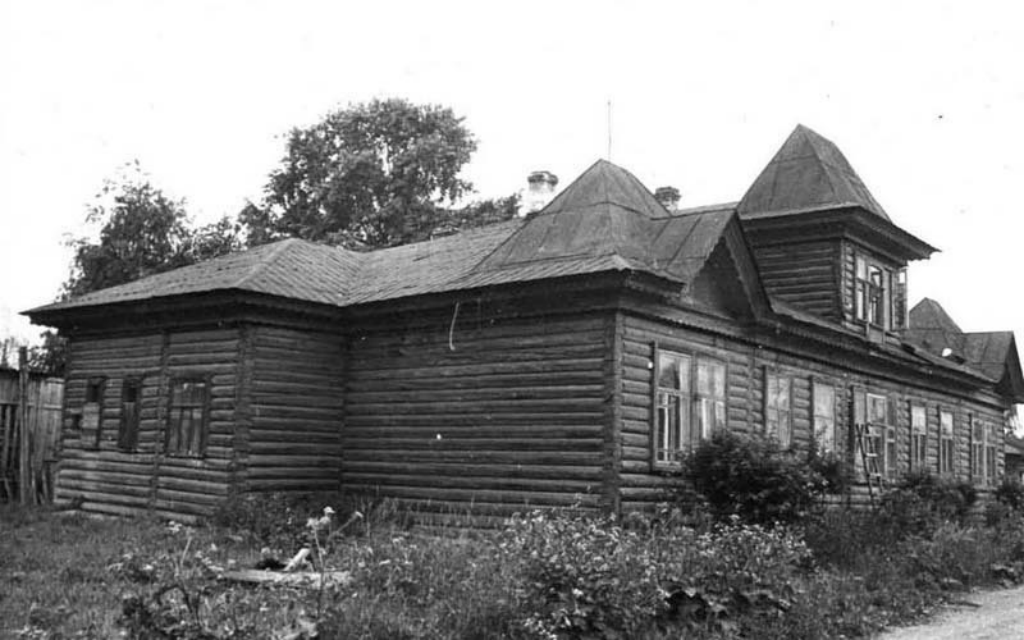
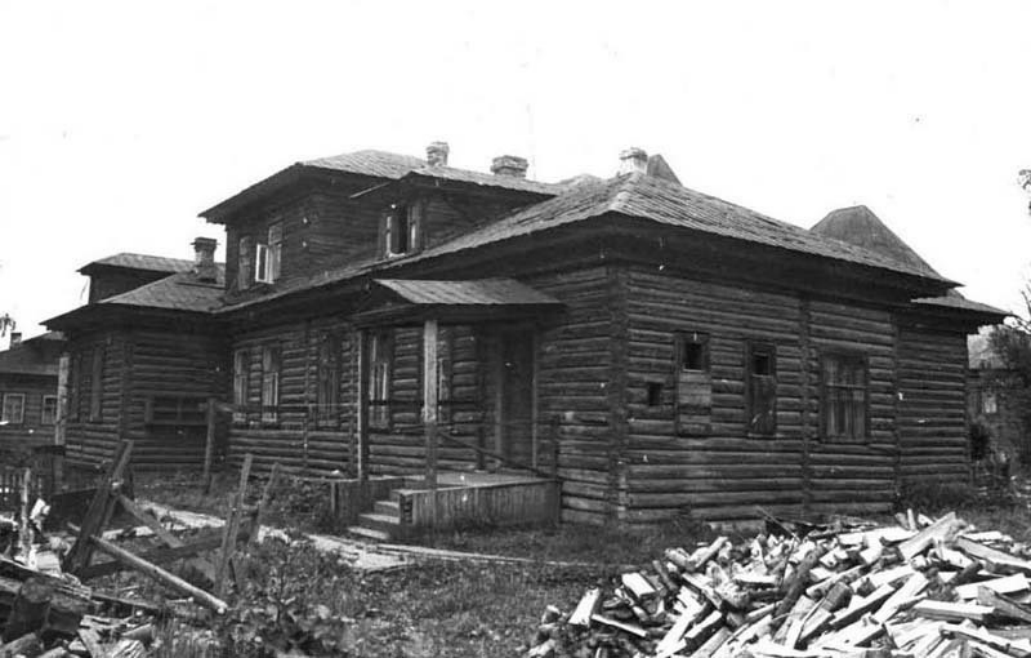
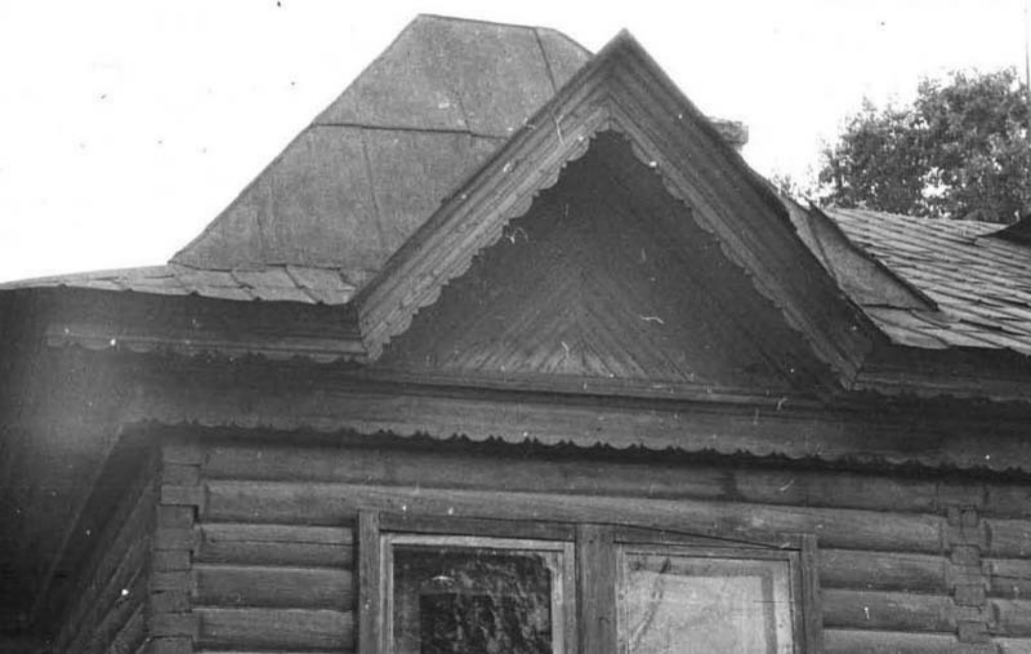
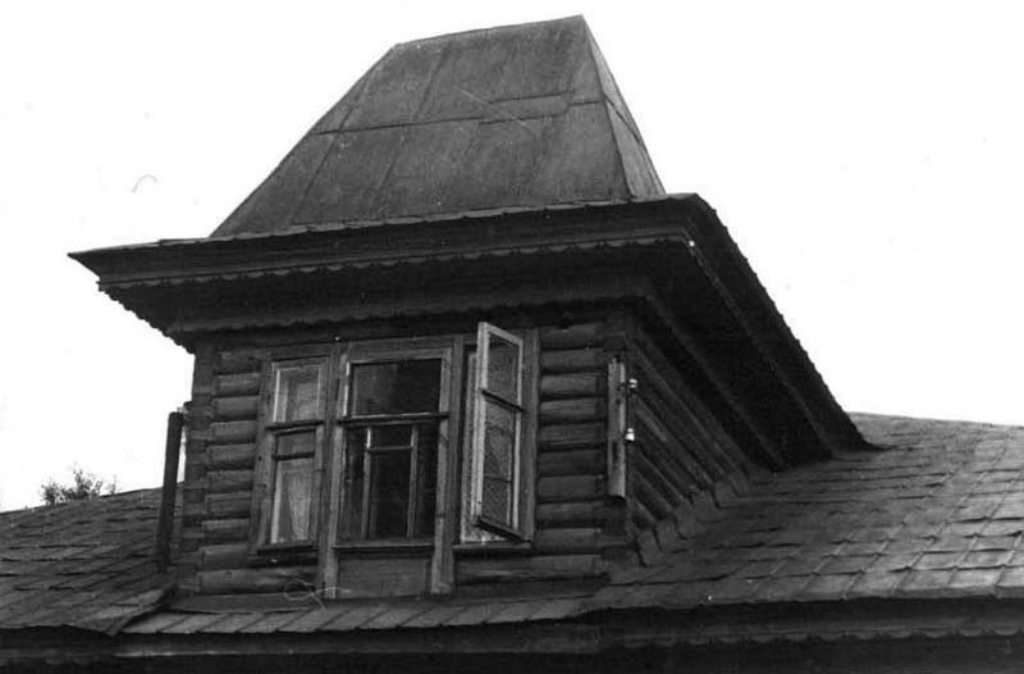
Фот. общего вида — экстерьера — 7.

фасаде по сторонам мезонина сделано два больших чердачных окна. Окна дома прямоугольные, обрамлены рамочными наличниками простейшей формы. Стены завершены профилированным карнизом, украшенным резным подзором несложного орнаментального рисунка.

Планировка, построенная по принципу коридорной системы, имеет несимметричную структуру. По сторонам П-образного в плане коридора расположено восемь различных по площади комнат и два чулана. В коридоре установлена одномаршевая лестница, ведущая на мезонин. В мезонине находятся две комнаты. Перекрытия плоские. Стены внутри оштукатурены. Потолки обработаны тянутыми карнизами. Двери в интерьере двупольные филенчатые.

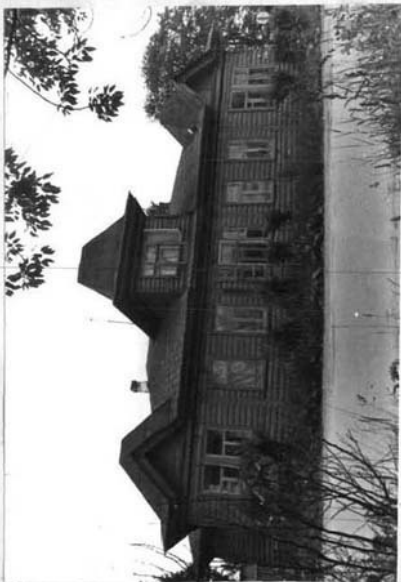
Фото или схематический план

Одноэтажный с мезонином деревянный жилой дом стоит на углу квартала при пересечении двух улиц. Продольным, южным фасадом он обращен к ул. Архангельской, торцевым, восточным — к ул. Советской. Объем здания, покрытый многоскатной с епанчами крышей, на северном и западном фасадах усложнен большими выступами, в которых находятся два входа. Дом рублен из бревен, перевязанных в "лапу". Главный, южный фасад получил симметричную композицию в девять окон. В декоре использованы орнаментальные резные подзоры. Планировка строится по принципу коридорной системы. Перекрытия плоские. В доме сохранились старые двери.
