ПАСПОРТ

I. НАИМЕНОВАНИЕ ПАМЯТНИКА Монастырь Богоявленский Кожозерский. Настоятельский корпус.

УЧЕТНАЯ КАРТОЧКА Монастырь Богоявленский Кожеозерский настоятельский корпус.

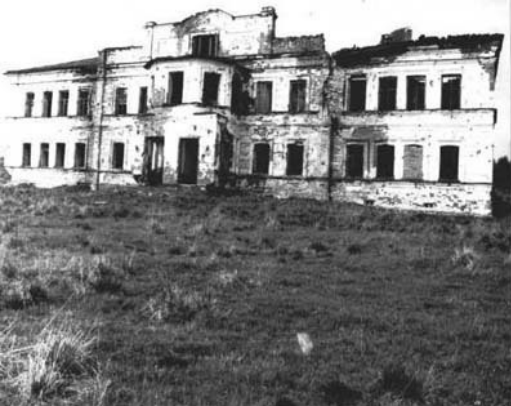
Одинаковая на обоих этажах планировка строится по принципу коридорной системы. Коридор на первом этаже перекрыт коробовым сводом. В остальных помещениях перекрытия плоские.

Настоятельский корпус — двухэтажное кирпичное здание, выстроенное в духе эклектики, расположен на западной стороне монастырской площади и обращен к Успенской и Преображенской ц-вям главным восточным фасадом.

Здание сооружено на гранитном фундаменте. Стены снаружи оштукатурены и побелены. Сильно вытянутый с севера на юг монументальный прямоугольный объем с крыльцом в центре главного фасада и пристройкой кон. XIX в. на западном фасаде, покрыт четырехскатной кровлей.

Архитектурная декорация обладает жесткой, графичной моделировкой кирпичных деталей, сочетающихся со штукатурной отделкой. Все фасады получили индивидуальное композиционное решение.
