**ПАМЯТНИКИ ИСТОРИИ И КУЛЬТУРЫ СССР**  
**(недвижимые)**

**ПАСПОРТ**

I. НАИМЕНОВАНИЕ ПАМЯТНИКА **Комплекс Благовещенского собора.**

Выдача № 2 к паспорту "Комплекс Благовещенского собора.  
Архангельская обл., Котласский р-н, г. Солынчегодск".

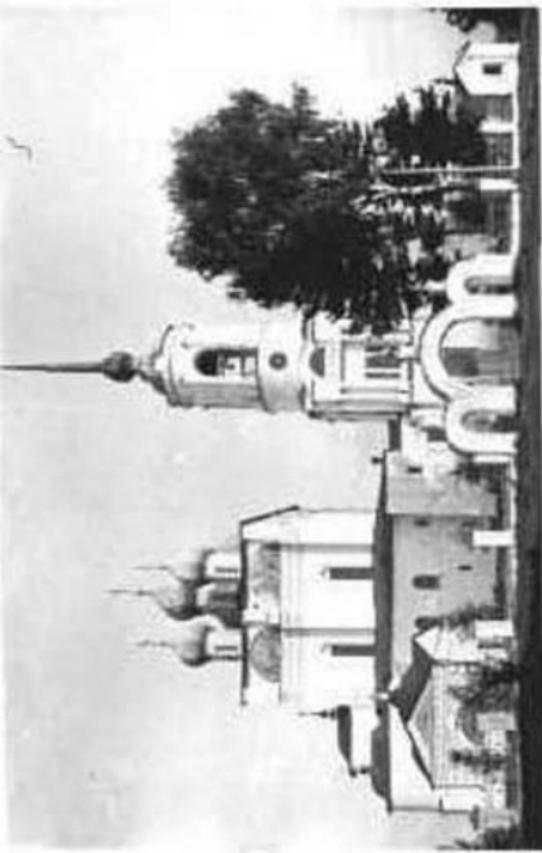
Фото или схематический план

Комплекс Благовещенского собора расположен на высоком правом берегу р. Янтарь и занимает небольшую территорию в плане близкую прямоугольной трапеции. В состав комплекса входит: I/Благовещенский собор, 1560-1564 гг., часовня-усыпальница Строгановых, 1826 г. Старица, северные и западные ворота, южная и восточная колокольни, юго-восточная и юго-западная башни, северо-западная часовня вт. пол. XIX в., юго-западная часовня, 1868 г.

Архитектурный комплекс, включавший разновременные постройки, выдержаные в различных стилях. Главное место принадлежит значительному памятнику древнерусской архитектуры Благовещенскому собору, доминирующему в панораме города.
