ПАСПОРТ

Вознесенская церковь с живописью и группами
*и палатки*II. ТИПОЛОГИЧЕСКАЯ
ПРИНАДЛЕЖНОСТЬ

1772г.

Ивановская область, Комсомольский район,

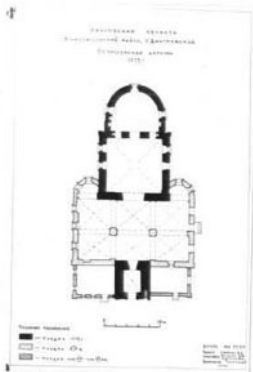
Здание кирпичное, побеленое. Размер кирпича в первоначальных частях 28x15x7 см, к ним относятся храм с абсидой и столпообразная шатровая колокольня. Соединяющая их обширная трапезная возникла в результате её расширения в I пол. XIX в. Ризница и сторожка были пристроены к колокольне уже в кон. XIX в. Храм представляет собой двухсветный четверик, перекрытый сомкнутым сводом и четырехскатной кровлей, которую венчало пятиглавие (ныне утраченное). С востока к храму примыкает массивная полукруглая абсида. Особенно нарядной выглядит декорация самого храма, состоящая из фигурных наличников (полуколонны с перехватами, несущие калевидные навершия) многочисленных тяг в форме поребрика и полувала, пояса декоративных кокошников над венчающим карнизом и т.д. Все это свидетельствует о следовании строительной традиции XIX в., лишь декорация трапезной исполнена в "чужеродных" памятнику формах классицизма.
