ПАСПОРТ

Деревянный мост № 3 на реке Тезе (памятник истории)
обозначен канал, мост, возм. мелиорация

УЧЕТНАЯ КАРТОЧКА

Деревянный шлюз № 3 на реке Тезе.

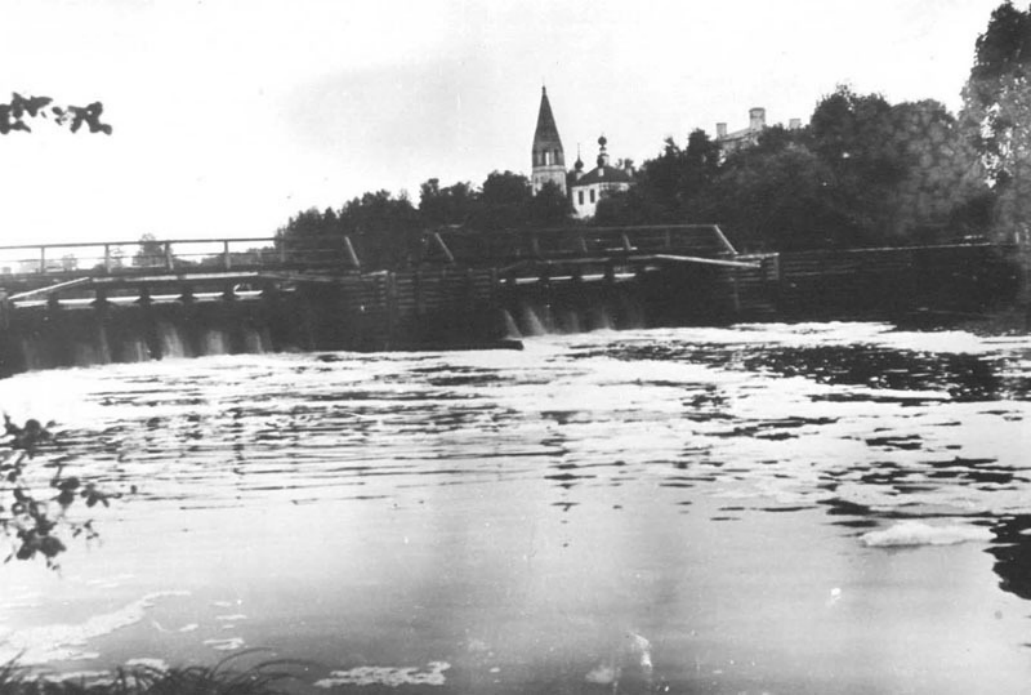
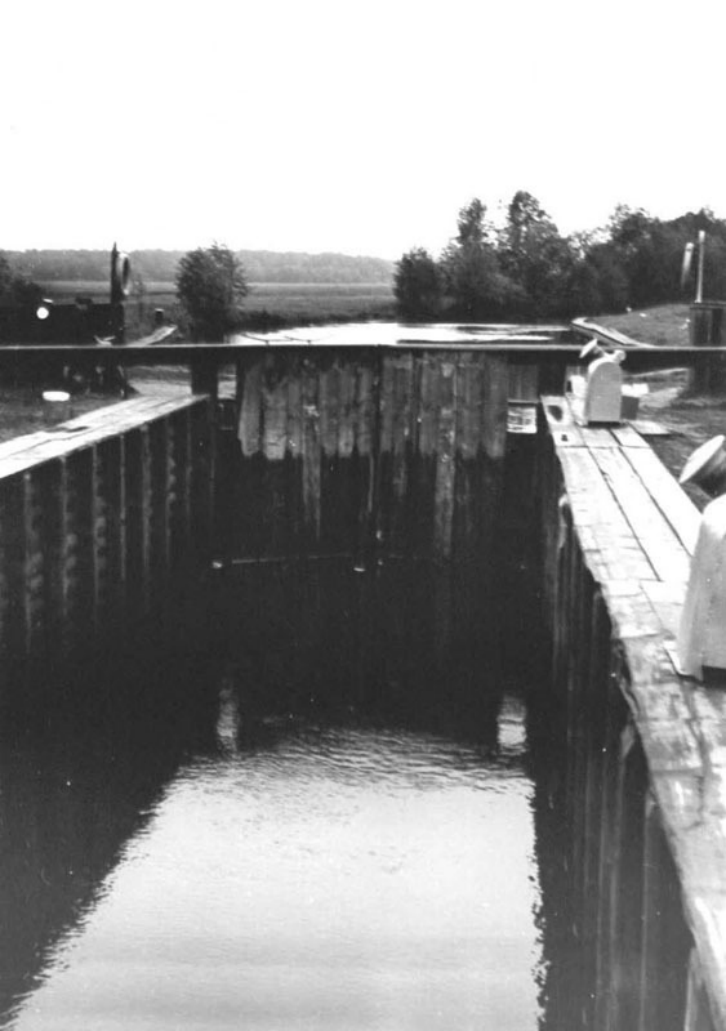
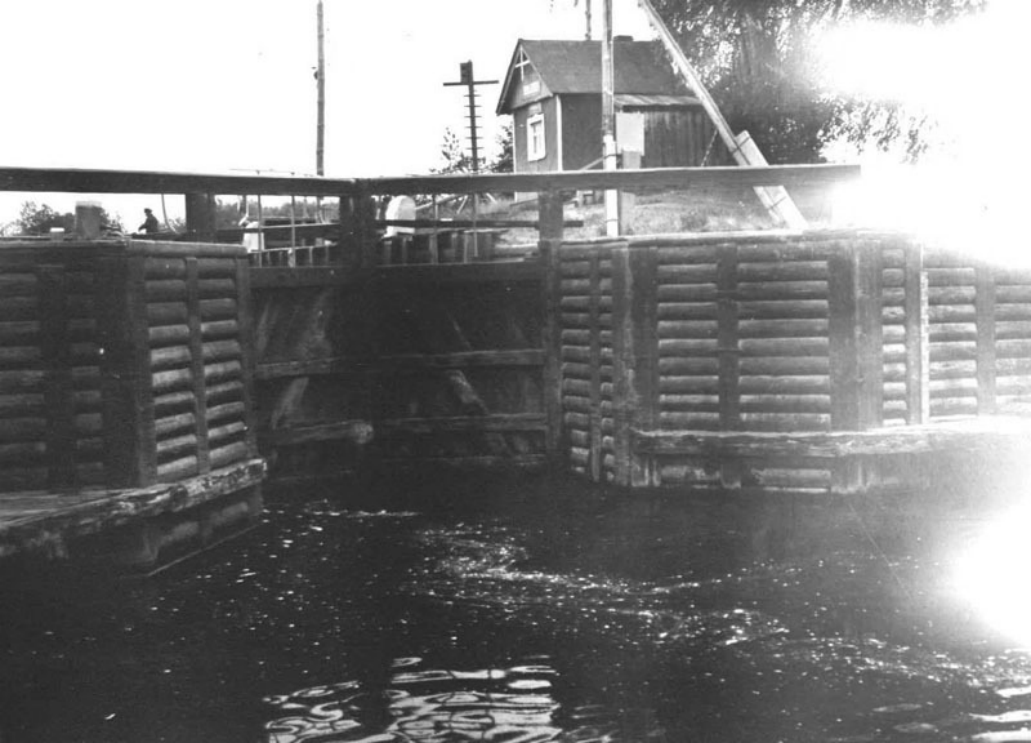
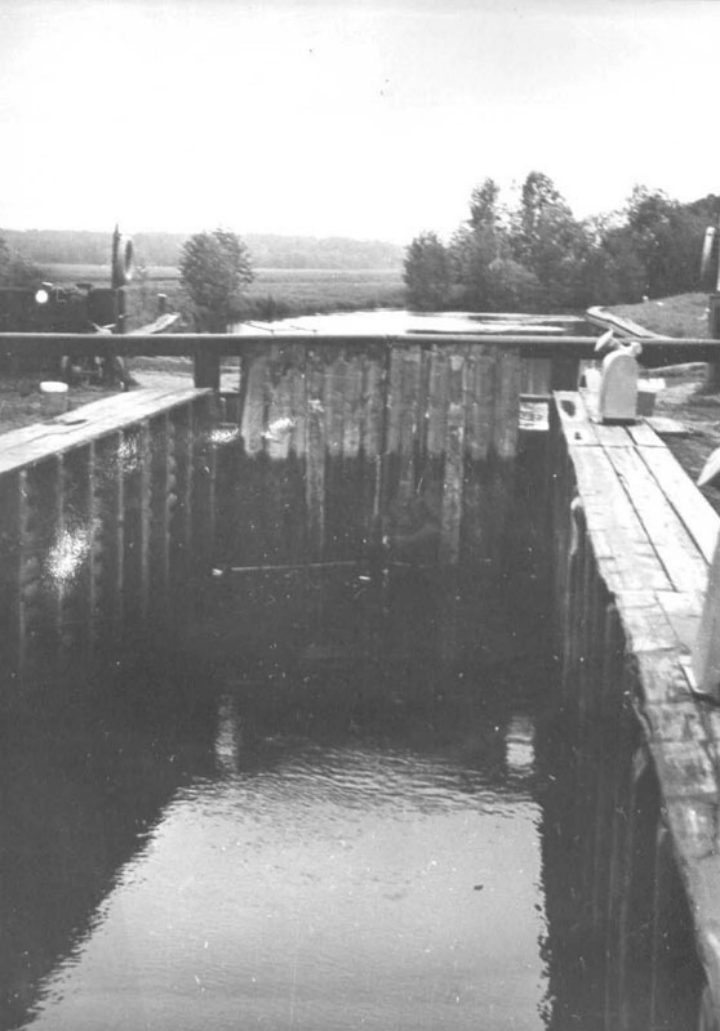
Устройство всех шлюзов на р.Тезе почти идентично шлюзу № 3. и отличается от него лишь длиной обводного канала или отсутствием мельницы. Данное гидротехническое сооружение состоит из подпорной плотины, перегородившей основное русло реки, обводного канала со шлюзом для пропуска судов и ослабления напора воды на плотину во время паводков и водной мельницы. Для устройства шлюза выбран узкий участок реки с ровными, невысокими берегами. Берега укреплены бутовыми камнем, просыпанным землей и пролитым глиной и облицованы просмаленными бревнами. Подпорная плотина трехпролетная с двумя опорными быками. Северная опора (ближняя к левому берегу) меньшего размера, в плане прямоугольная. Глина, возможно, устроена на естественной отмели, массивная, квадратная в плане. Перед быками, выше по течению, устроена заградительная ломаная линия ледорубов. Ледоруб устроен и на северном быке. Пространство между опорами и берегами забрано очень толстыми сваями, поставленными вертикально примерно через метр — полтора. В пазах свай крепятся деревянные щиты, сдерживающие напор воды. Через плотину устроен пешеходный мост из бревенчатого наката.

К югу от плотины в правом берегу прорыт обводной канал для прохода судов, а немного ниже по течению, относительно плотины, в канале устроен шлюз. Берега канала в некоторых местах укреплены сваями. Шлюз однокамерный, все конструкции деревянные. Уровень воды в канале и реке регулируется вручную подвижными щитами плоти-

ны. Створки ворот шлюза так же разводятся вручную длинными рычагами. Камера шлюза узкая и способна пропустить лишь небольшую барку, катер или маленький теплоход. Мельница расположена к северо-востоку от плотины на левом берегу. Здание мельницы кирпичное. К ней примыкает просторный деревянный амбар, куда выезжали прямо с возами на лошадях. Вода к механизму мельницы подводилась по деревянному желобу на сваях, устроенному в специально прорытом небольшом канале. Место прохода воды через плотину заложено и засыпано. В настоящее время мельница работает на электричестве и система водяного двигателя в бездействии.

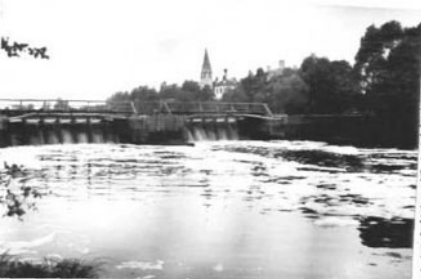
Краткое описание
 Шлюз № 3 состоит из подпорной плотины, перегородившей основное русло реки, обводного канала со шлюзом для пропуска судов и водяной мельницы. Для устройства шлюза выбран узкий участок реки с ровными и невысокими берегами. Подпорная плотина трехпролетная с двумя опорными быками. Перед быками, выше по течению, устроена загородительная ломаная линия ледорубов. К югу от плотины в правом берегу прорыт обводной канал для прохода судов, а немного ниже по течению в канале устроен шлюз. Шлюз однокамерный, все конструкции деревянные. Уровень воды в канале к реке регулируется вручную рычагами. камера шлюза узкая, способная пропустить лишь небольшую баржу, катер или маленький теплоход. мельница расположена к северо-востоку от плотины на левом берегу. Здание кирпичное, к ней примыкает просторный деревянный амбар. Вода к мельнице подводится по деревянному жолобу на сваях. В настоящее время мельница работает на электричестве.
