ПАСПОРТ

I. НАИМЕНОВАНИЕ ПАМЯТНИКА Усадьба городская (А.К. Разумовского). Ограда
парадного двора

IV. АДРЕС (местонахождение) ПАМЯТНИКА г. Москва, Калининский р-н,

ул. Казакова, 18-20

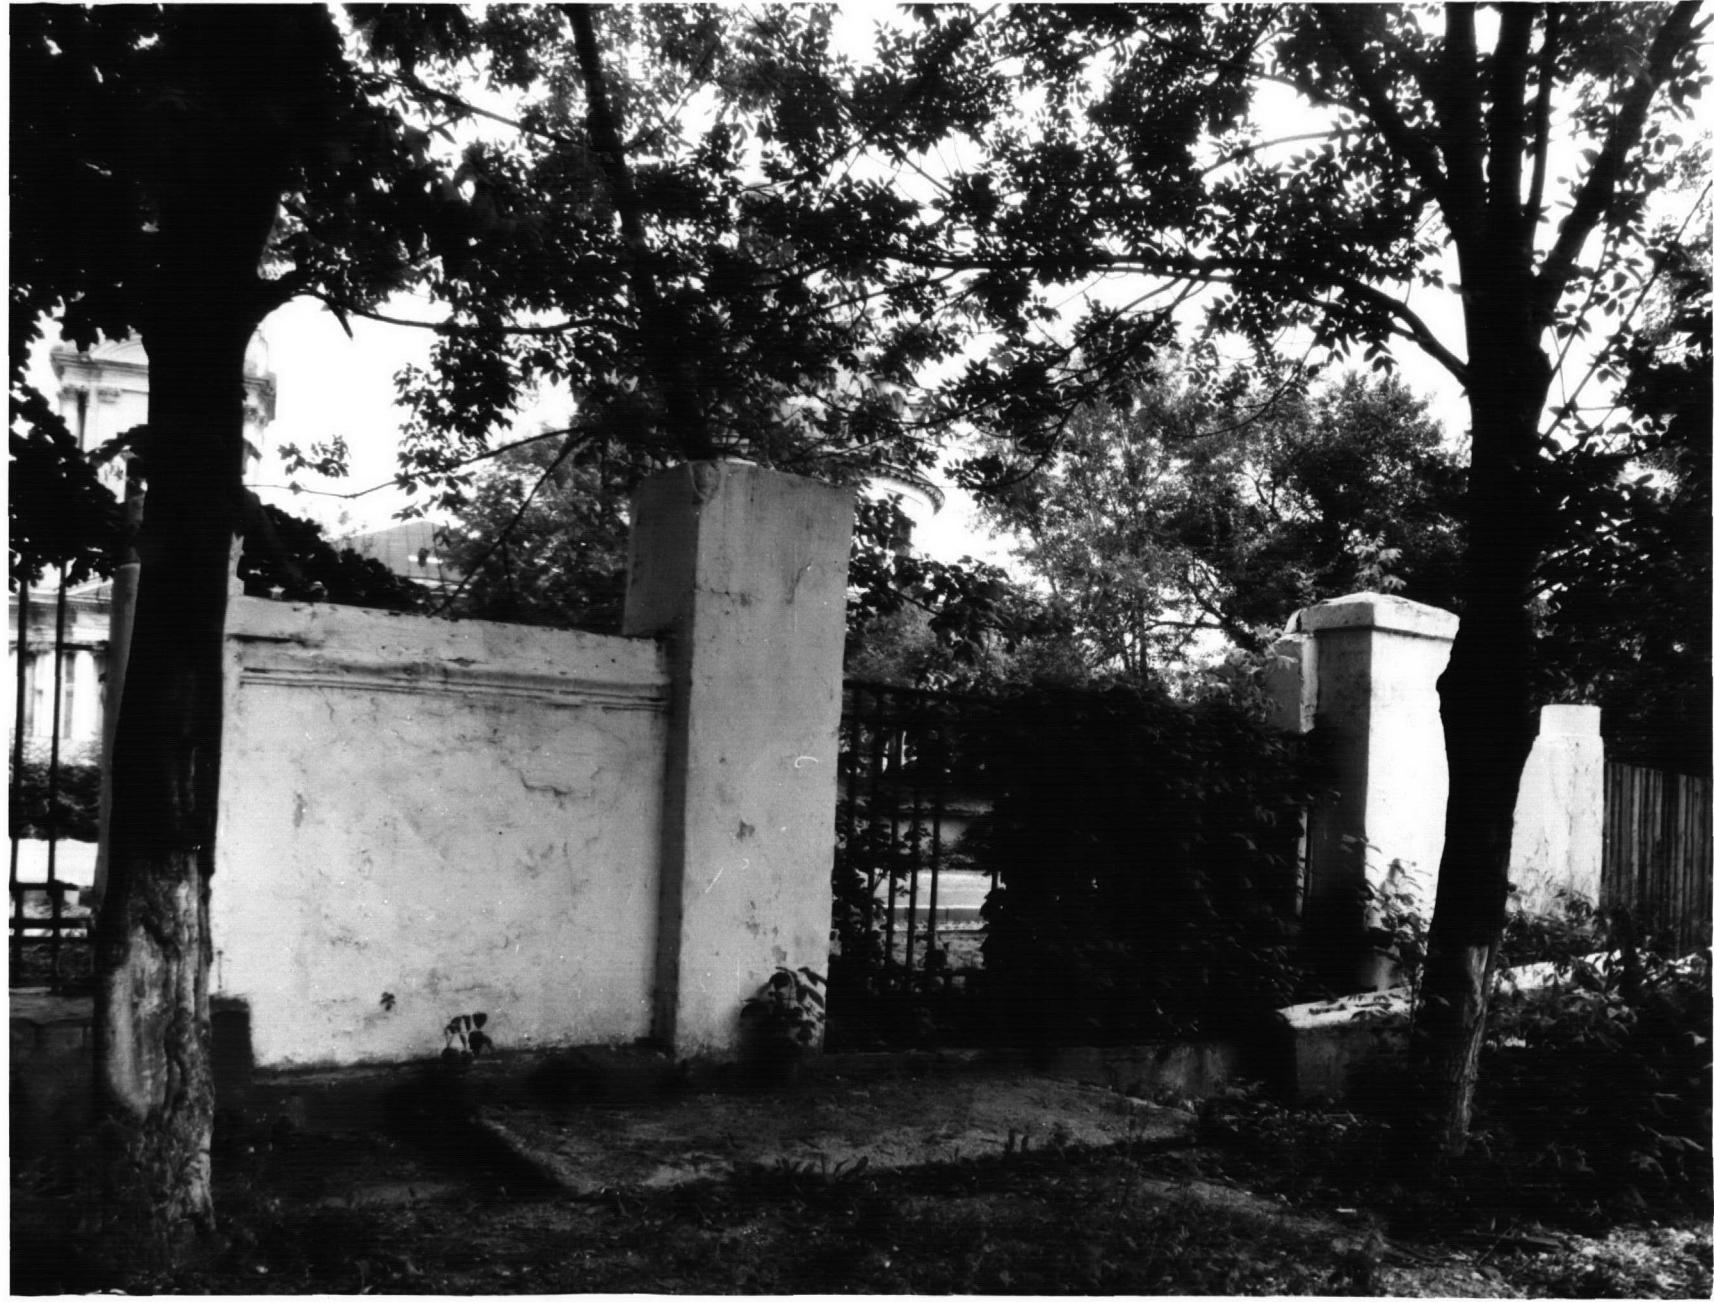
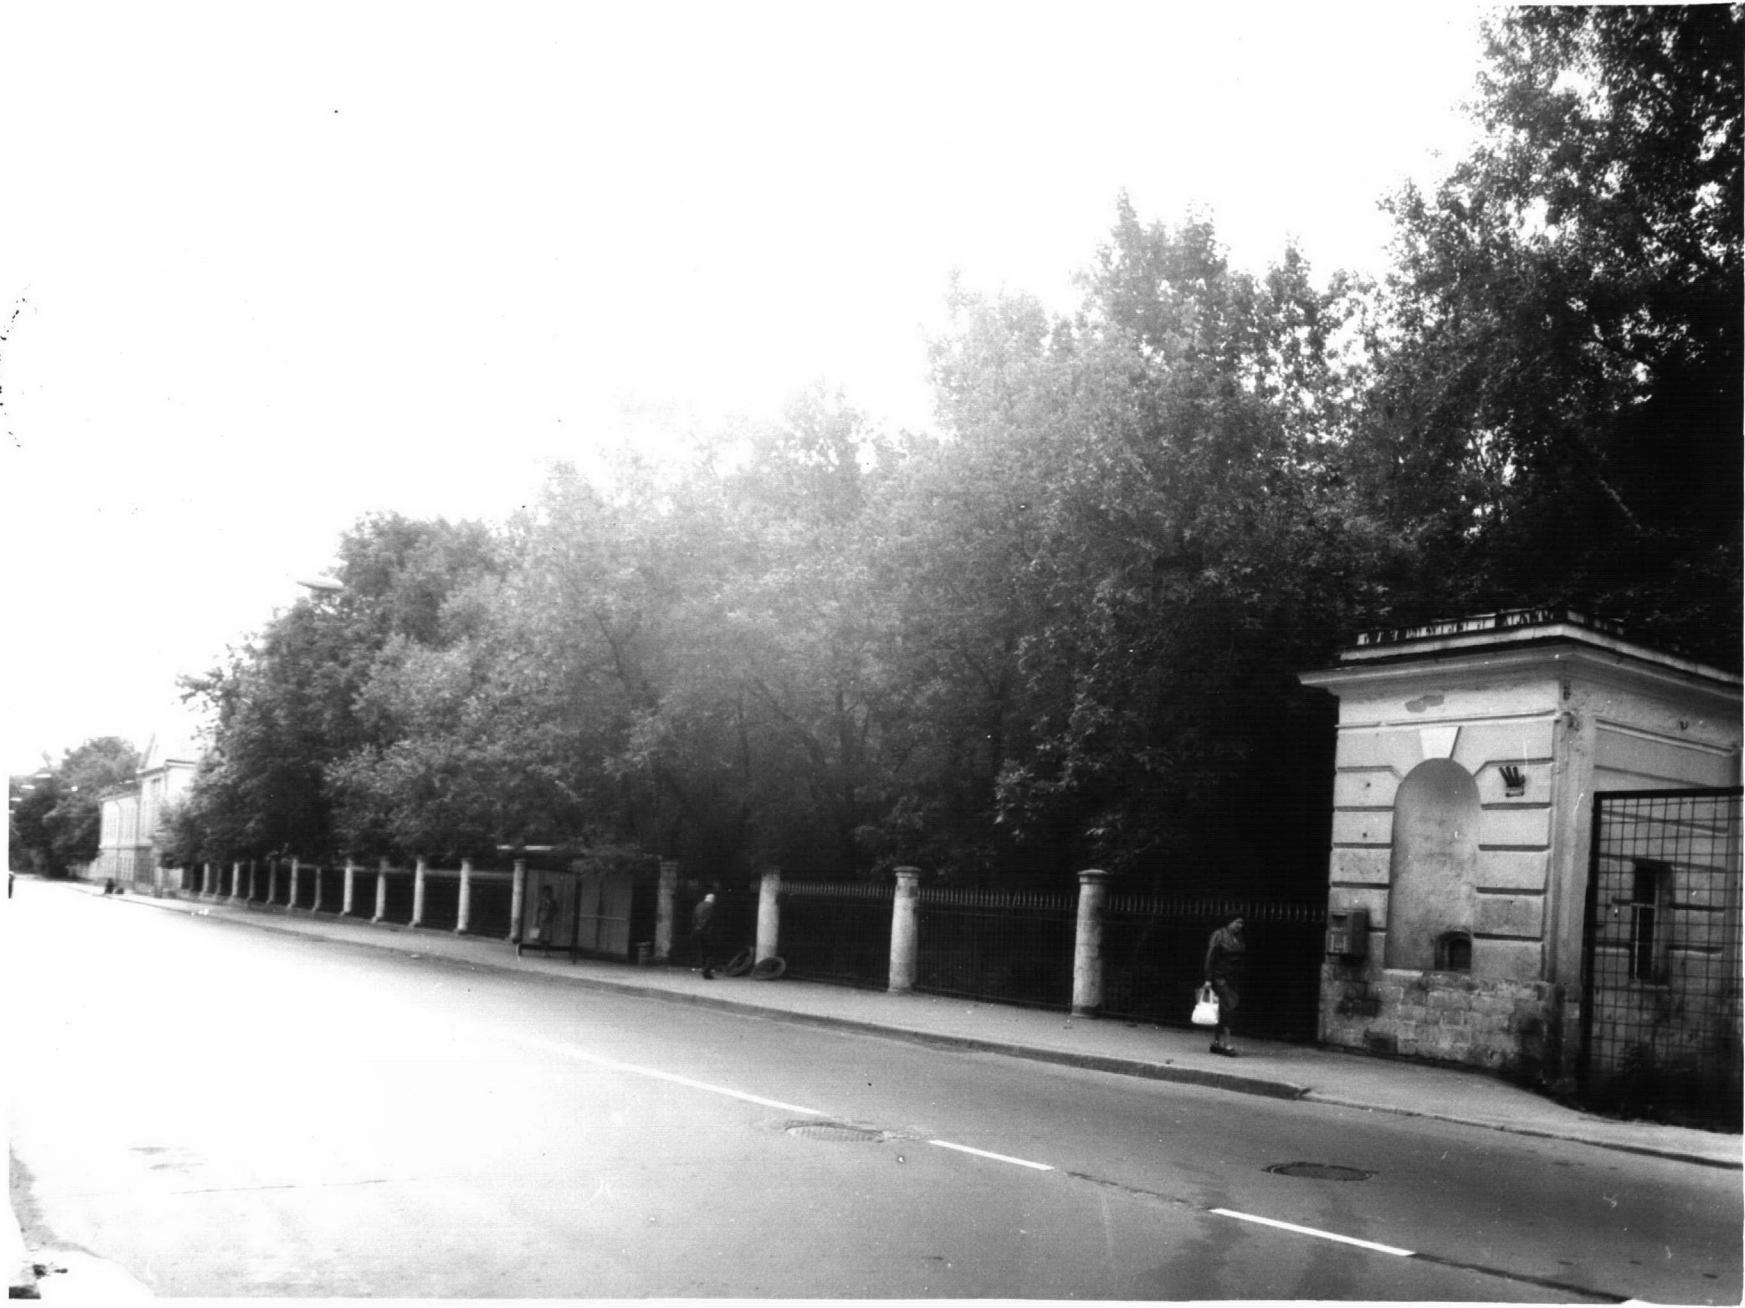
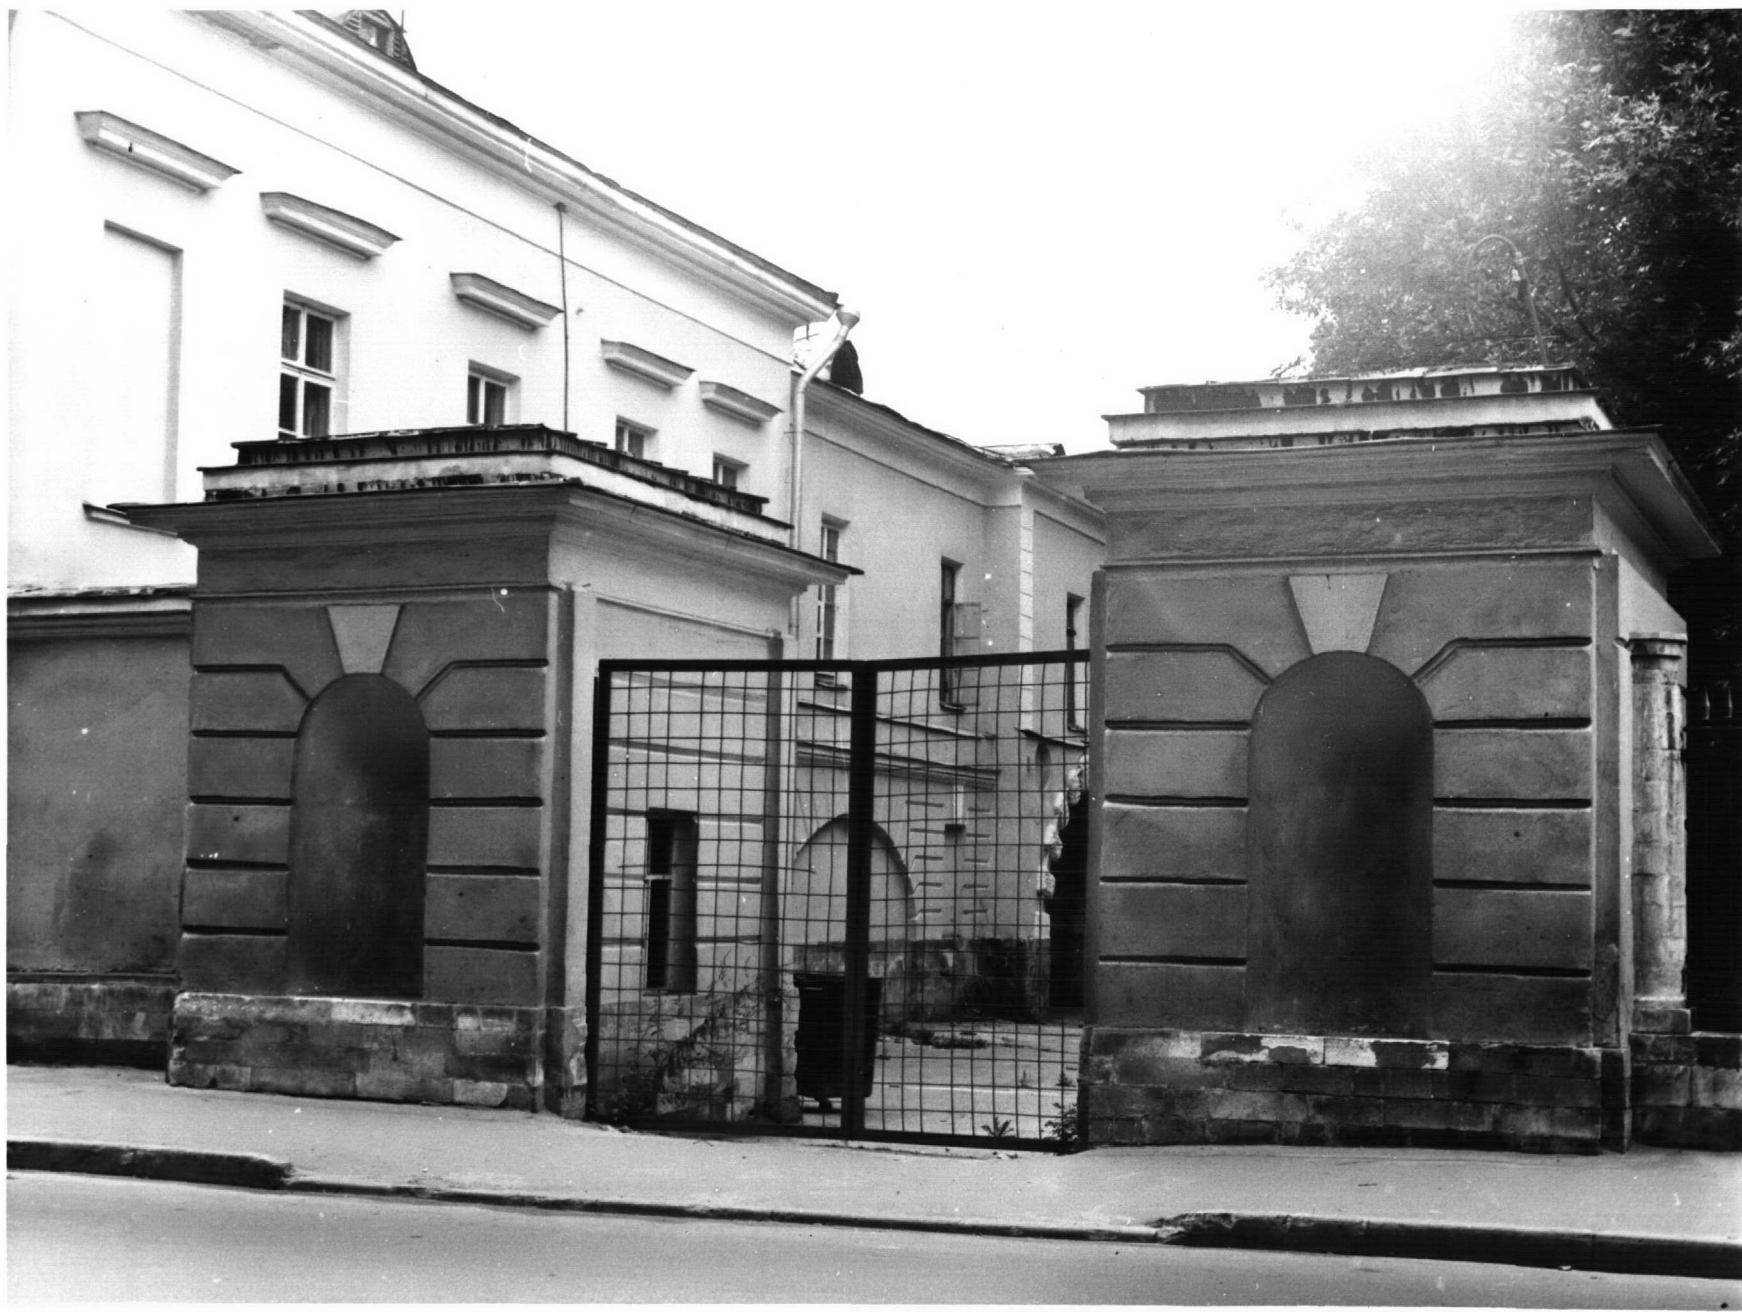
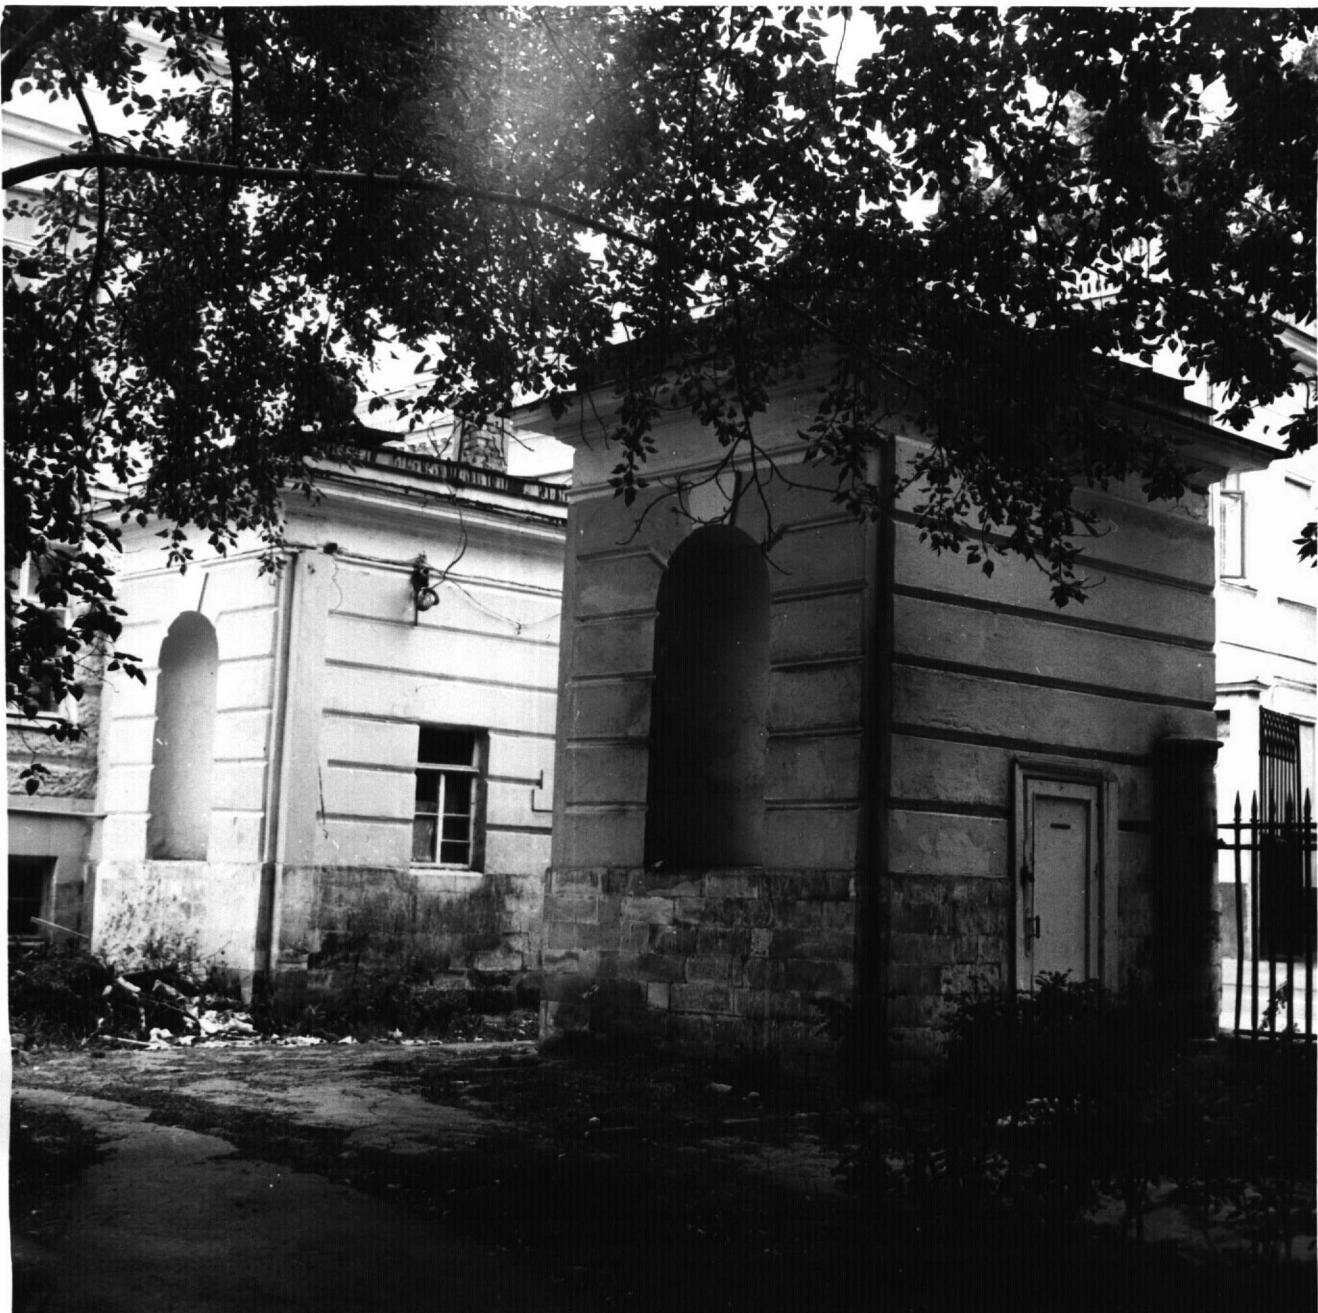
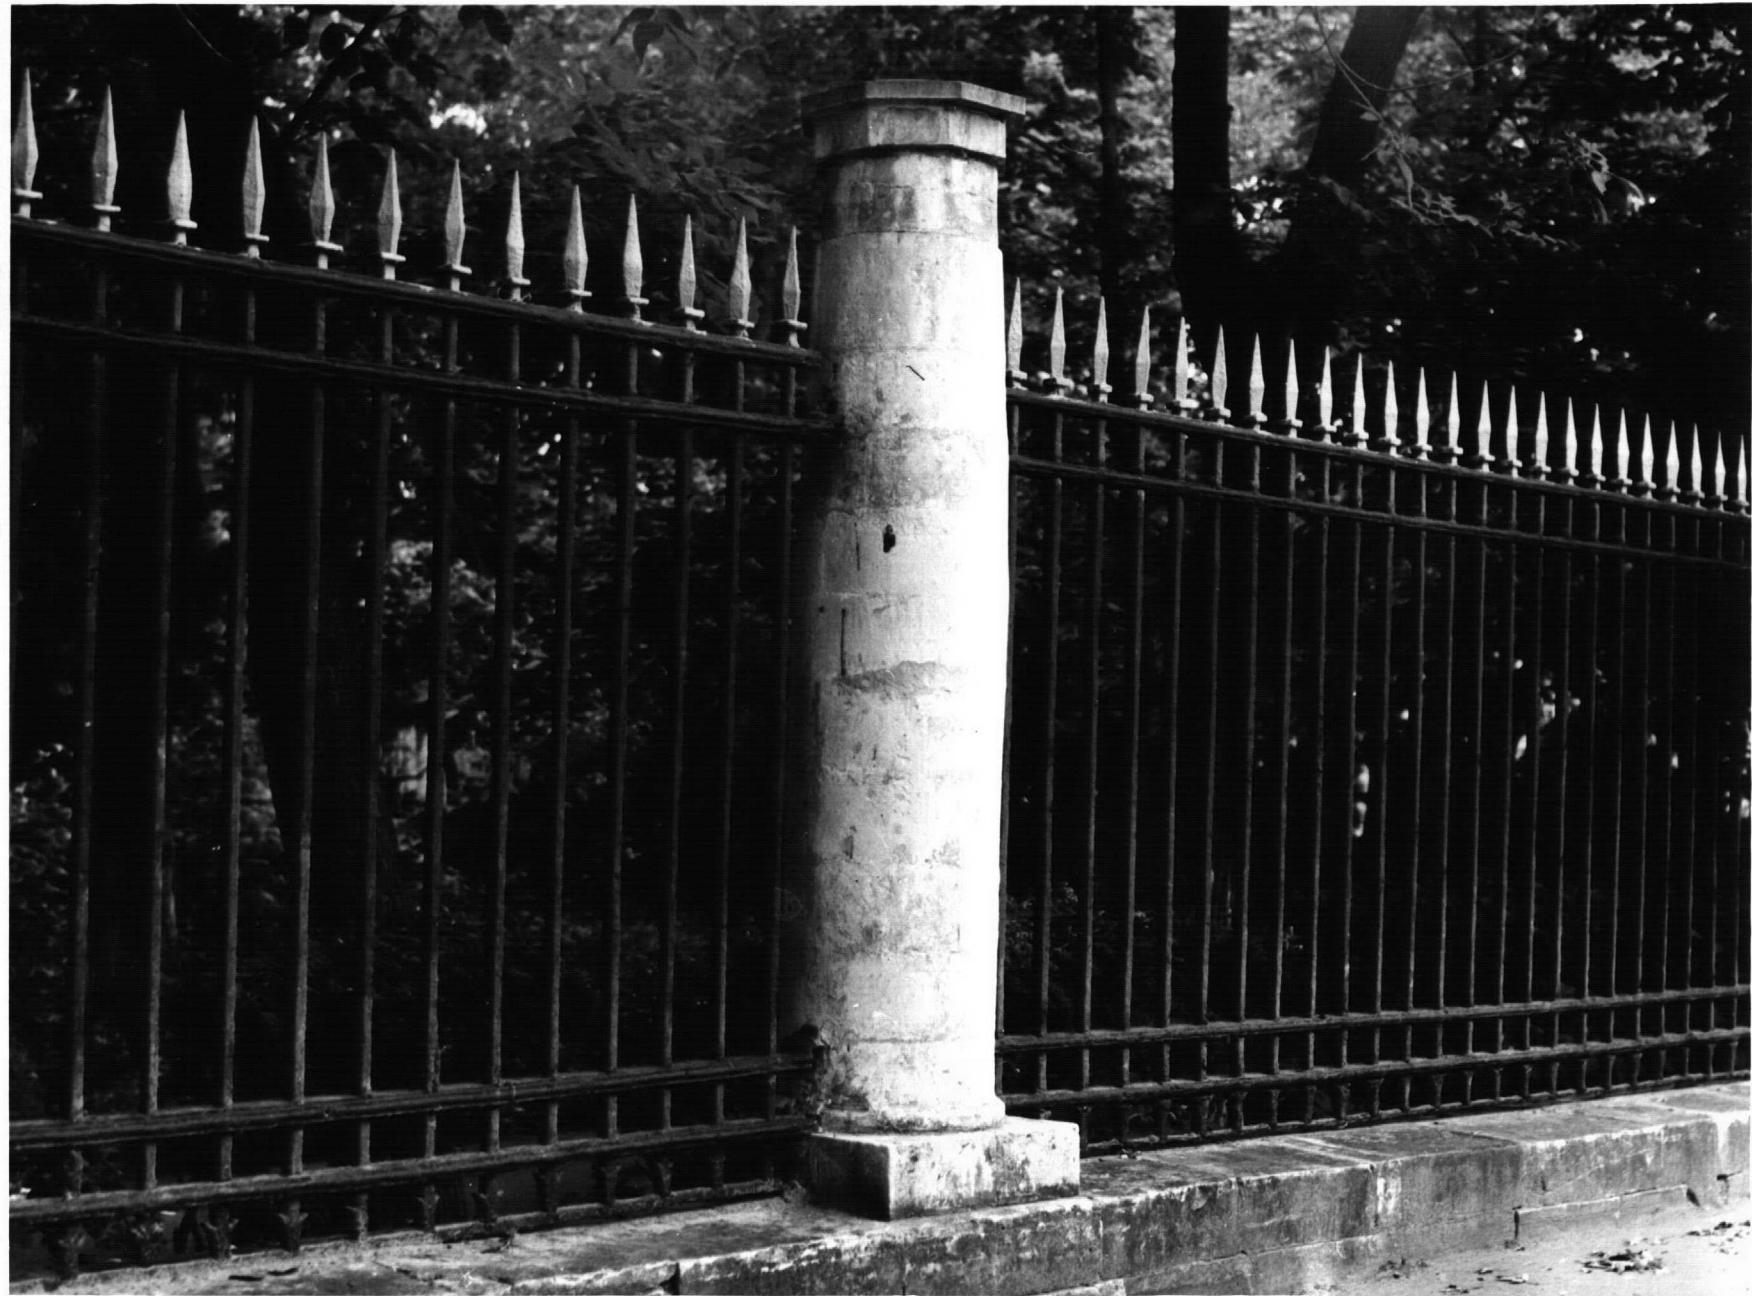
Протяженная с запада на восток ограда парадного двора усадьбы А.К. Румянцева расположена между восточными западным флигелями центральной части ансамбля и отделяет его от ул. Казакова. В плане она представляет собой прямую линию длиной 105 м, прорезанную в восточной и западной части двумя идентичными воротами, связанными с флигелями глухими кирпичными стенками.

Массивные, немного вытянутые с севера на юг, прямоугольные в плане пилоны с расположенными внутри караульнями образуют два парадных въезда в усадьбу. Центры идентичных фасадов пилонов, обращенных к парадному двору и ул. Казакова, выделены плоскими ризалитами со строгими полуциркульными нишами и завершены простыми ступенчатыми аттиками.

Собственно ограда представляет собой металлическую решетку с круглыми белокаменными столбами на высоком цоколе. Прутья простой решетки, равномерно членящие ее по вертикали, завершены гранеными ромбовидными копьями. По горизонтали решетка разделена четырьмя неширокими полосами,ложенными плашмя. Круглые в плане столбы имеют форму немного суживающегося кверху и сильно вытянутого по вертикали цилиндра завершены упрощенными восьмигранными ступенчатыми аттиками.

Столбы и цоколь ограды выполнены из белокаменных блоков размером 62x33 см. Пилоны западных и восточных ворот сложены из кирпича и оштукатурены с двух сторон цементным раствором. Звенья решетки выполнены из железного квадратного катаного прута размером 2,5x2,5 см; горизонтальные полосы — из просечного железа размером 2,5x7 см.

Заменены створки ворот; имеются многочисленные повреждения белокаменной кладки, заложены оконные проемы караулен; в крайнем восточном пилоне пробито окно для кассы.

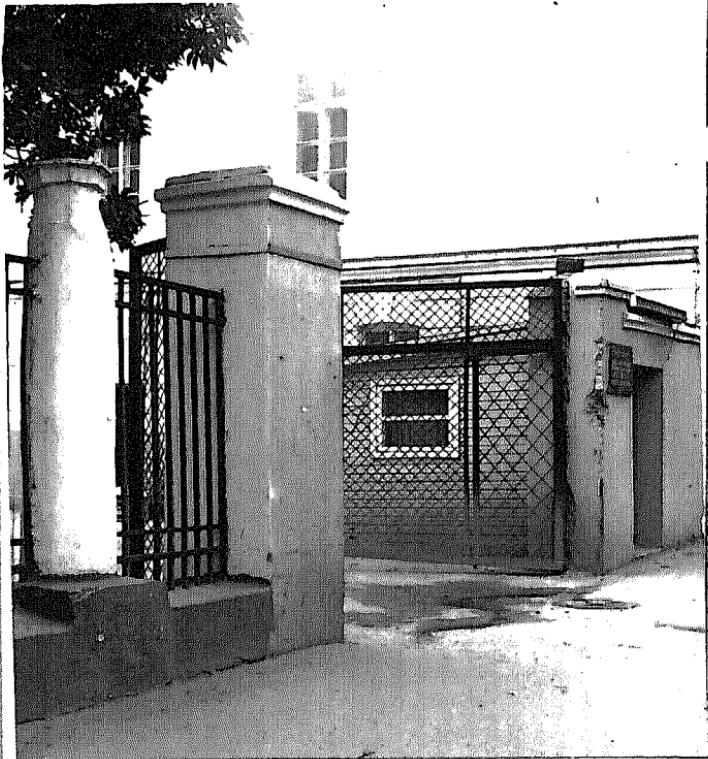
Фото или схематический план

Протяженная с востока на запад, вдоль красной линии ул. Казакова простая металлическая ограда в круглых белокаменных столбах на высоком цоколе сооружена в 1805–1806 гг. по общему проекту ансамбля усадьбы А.К. Разумовского. Автор проекта не установлен. Непосредственное руководство строительством осуществлял А.М. Менелас. Очевидно, в 1840-е гг. в ограде была установлена существующая ныне решетка. С запада ограда связана глухой кирпичной стенкой со зданием бывшей богадельни (восточный флигель). Она имеет двое ворот: западные – в высоких, квадратных в плане пилонах с простыми и ступенчатыми аттиками и более низкие восточные – в протяженных прямоугольных пилонах, связанными с остальной оградой глухими каменными стенками.
