# ПАСПОРТ

Парк Национальный природный Водлозерский.

I. НАИМЕНОВАНИЕ ПАМЯТНИКА Дом жилой Осипова

Дом жилой Осипова

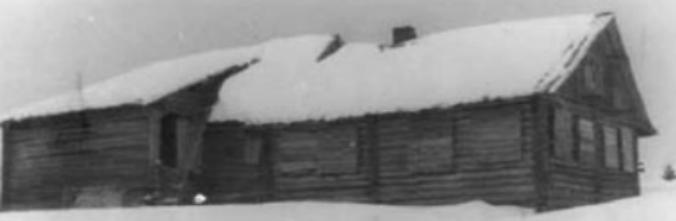
Фото или схематический план

Дом деревянный, одноэтажный на высоком подклете. Представляет собой дом-комплекс типа "брус" с уширенным сараев. Стены рублены из круглого леса "в обло", покрыты самцовско-слёгово-стропильной крышей. Состоит из двух прямоугольных в плане разновысоких объемов, покрытых на два ската. Жилая часть - шестистенок-крестовик с круговым обходом из двух горниц по главному фасаду, и двух изб. На всех наружных стенах жилых помещений по два окна. Сени имеют вход в виде открытого крыльца на южном фасаде. Хозяйственная часть в два этажа. На нижнем - двусредне, имеются ворота на северной стене, проём в самостоятельную клеть хлевов на восточной. Сарай в уширенной части с лицевой стороны имел возвоз. Главный фасад торцовый, симметричен на 4 окна, разделенных перерубом. В уровне самца центральная часть с окном рубленца из бревен, пазухи зашиты досками. Декоративных элементов нет. Наличники на окнах рамочные из профилированной доски. Основные габариты 18,0x11,4 м.
